SEKTOR ZA PREISKOVANJE ŽELEZNIŠKIH NESREČ IN INCIDENTOV

Številka: 375-7/2009/15

## KONČNO POROČILO O PREISKAVI INCIDENTA V ŽELEZNIŠKEM PROMETU – ODPRAVA POTNIŠKEGA VLAKA ŠT. 2630, DNE 16.01.2009, NA ZAPRTI TIR IZ POSTAJE PRESERJE PROTI POSTAJI BOROVNICA

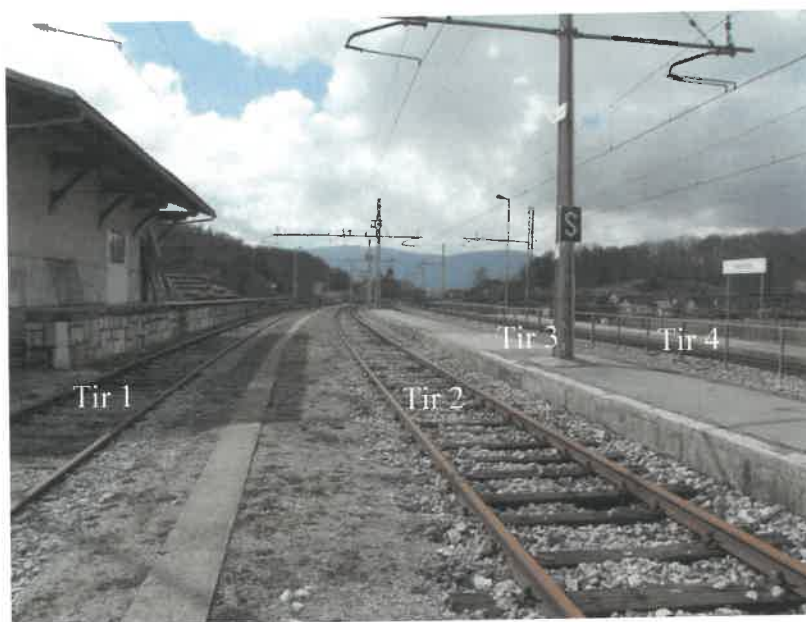
Slika št. 1: Prikaz postajnih tirov postaje Preserje

Promet vlakov v postaji Preserje se je vse do odhoda vlaka št. 2630 ob 8:28 uri, ko je prometnik postaje Preserje, odpravil vlak na zaprti levi tir, odvijal nemoteno po tiru št. 2 (dva), za smer proti postaji Borovnica ter po tiru št. 4 (štiri) za smer proti postaji Brezovica, oziroma v smeri Ljubljana. Tir št. 3 (tri) je bil zaseden z vlakom št. 42081, ki je prispel v postajo ob 5:12 uri ter je bil odpravljen iz tira 3 (tri) ob 9:15 uri.

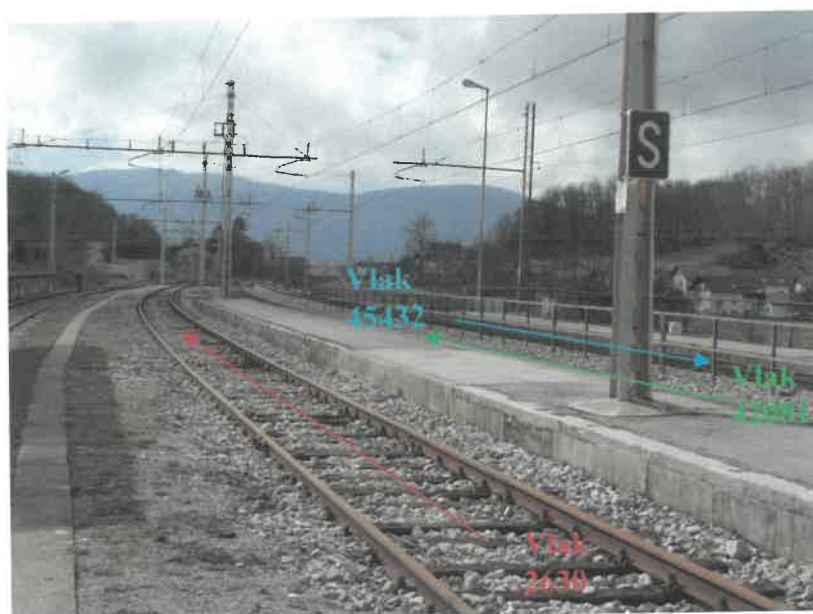
Slika št. 2: Prikaz tirov in vožnje vlakov

Prometnik postaje Preserje je v »Zapisniku o zaslišanju delavca v postopku – priče« izjavil, da je neposredno po prevozu vlaka št. 45432 po tiru št. 4 (štiri), pričel z zavarovanjem izvozne vozne poti za vlak št. 2630, ki je v tem trenutku vozil po progi iz smeri postaje Brezovica proti postaji Preserje. Izjavil je tudi, da je neposredno po prevozu vlaka št. 45432, (v »Prometni dnevnik P-13« evidentiran ob 8.21 uri, po tiru št. 4 (štiri) postaje Preserje v smeri proti Ljubljani) ročno prestavil kretnici št. 5 (pet) in 6 (šest).

Ta del izjave prometnika ni resničen, ker je napravi oddan ukaz za prestavitev kretnice št. 6 (šest), šele ob 8:28:13 uri, kar je razvidno iz zapisa protokola manipulacij s signalno varnostno napravo. Vlak št. 2630 je na tir št. 2 (dva), iz smeri Ljubljana, prispel ob 8.26 uri, kar je razvidno iz analize zapisa merilnika hitrosti (v Prometni dnevnik P-13 je nepravilno evidentiran čas prihoda vlaka št. 2630 ob 8:33 uri ter nepravilno uvozni tir št. 3 (tri) namesto tir št. 2 (dva)).

Vlak št. 2630 je bil iz tira št. 2 (dva) odpravljen ob 8:27:55 uri, ne da bi bila postavljena in zavarovana vlakovna vozna pot na nepravi desni tir. Kretnici št. 6 (šest) in 7 (sedem), sta bili postavljeni v lego prema vse od postavitve vozne poti za prevoz vlaka št. 45432 po tiru št. 4 (štiri) od 8:17:36 ure, pa do 8:28:13 ure, ko je prometnik tik pred navozom vlaka št. 2630 na kretnico št. 6 (šest), le to prestavil iz lege premo v lego odklon. Iz tega sledi, da je bila izvozna pot za vlak št. 2630 postavljena na zaprti levi tir, kar je mogoče razbrati iz zapisa protokola manipulacij s signalno varnostno napravo in iz primerjalne analize evidentiranih časov vožnje vlaka št. 2630 Prometnih dnevnikov postaj Brezovica, Preserje in Borovnica ter evidentiranih časov zapisa vožnje vlaka št. 2630 na njegovem zapisovalniku.

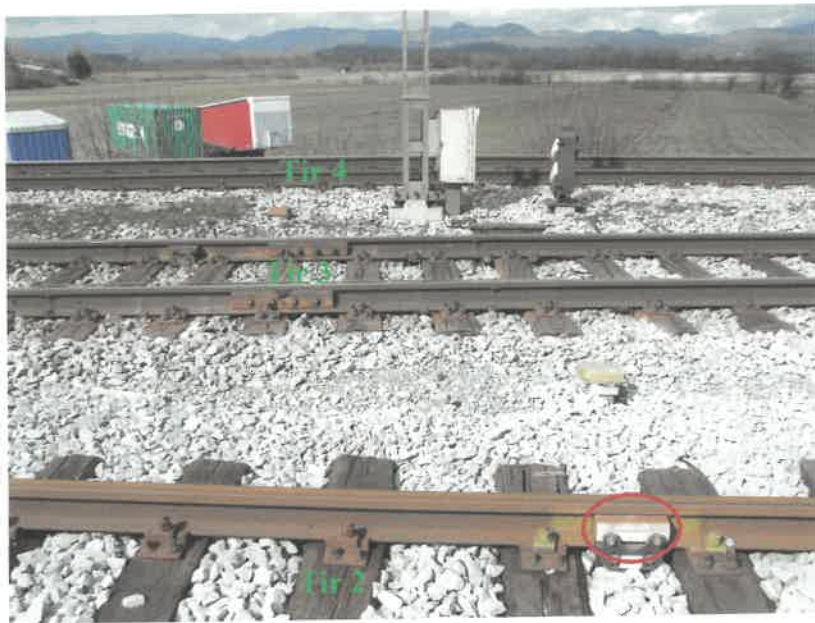
Kretnica št. 6 (šest) je bila namreč po evidentiranem času signalno – varnostne naprave ILTIS prestavljena ob 8:28:13, vlak pa se je po evidentiranem času na zapisovalniku vožnje vlaka, ustavil ob 8:28:02, kar je fizično nemogoče, saj bi vlak v tem primeru dejansko zapeljal na nepravi tir, iz zapisa posnetih pogovorov med prometnikom postaje Preserje ter strojevodjem vlaka št. 2630 pa je mogoče razbrati, da se je vlak dejansko ustavil pred kretnico št. 7 (sedem) postaje Preserje ob 8:29 uri.

Slika št. 3: Prikazuje z rdečim krogom obkrožen števec osi, signalno – varnostne naprave ILTIS, ki ob navozu osi tirnega vozila onemogoča vsakršno nadaljnjo prestavitev kretnic na celotnem kretniškem območju, ki ga ta števec krije, v našem primeru »B« stran postaje Preserje

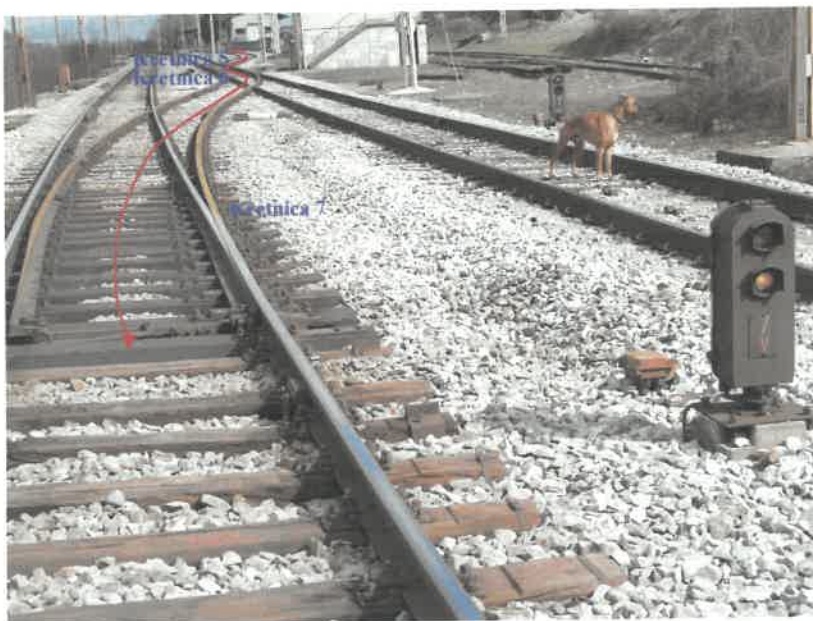
Ob upoštevanju izračuna časa vožnje vlaka št. 2630 med speljevanjem po sprejetem signalnem znaku: »Dovoljenje za vožnjo«, med vožnjo po tiru št. 2 (dva) vse do zaustavitve na kretnici št. 7 (sedem), kar je trajalo skupaj 58 sekund, je mogoče trditi, da je imel prometnik postaje Preserje dovolj časa, da je po opravljeni odpravi prišel v prometno pisarno ter prestavil kretnico št. 6 (šest), iz preme v odklonsko lego. Za prestavitev kretnice št. 7 (sedem), pa je prometniku očitno zmanjkalo časa, saj je vlak v tem trenutku že navozil na števec pri premikalnem signalu 5D, kretnice št. 5 (pet), ki je to manipulacijo preprečil.

Slika št. 4: Prikaz vožnje vlaka preko spornega kretniškega področja na »B« strani postaje Preserje

Po izračunih je trajala vožnja vlaka št. 2630 od mesta ustavitve pri uvozu na tir 2, v km 580.650, ob peronu št. 1 (ena), pa do premikalnega signala 5D v km 580.829 v dolžini 179m, 37 sekund.
