SEKTOR ZA PREISKOVANJE ŽELEZNIŠKIH NESREČ IN INCIDENTOV

Številka: 375-12/2009/9

**KONČNO POROČILO O PREISKAVI NESREČE V ŽELEZNIŠKEM  
PROMETU – TRČENJE REGIONALNEGA POTNIŠKEGA VLAKA ŠT.  
600 V CESTNO OSEBNO MOTORNO VOZILO NA NIVOJSKEM  
PREHODU NPr-87.4, SOLKAN 1, MED POSTAJAMA NOVA GORICA  
IN ANHOVO**

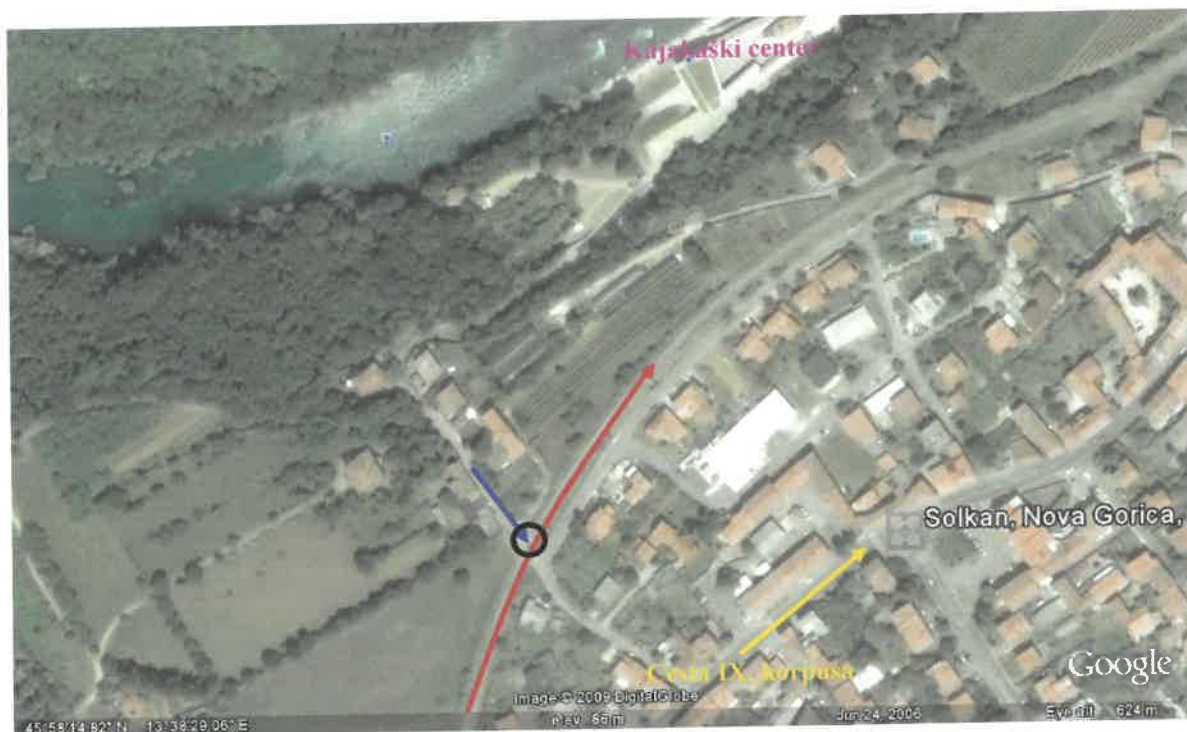
Slika št. 1: Rdeča puščica označuje progo in smer vožnje regionalnega potniškega vlaka, modra puščica označuje javno pot in smer vožnje cestnega osebnega motornega vozila, črni krog označuje mesto trčenja na nivojskem prehodu, na sliki pa sta označena tudi Kajakaški center in Cesta IX. korpusa

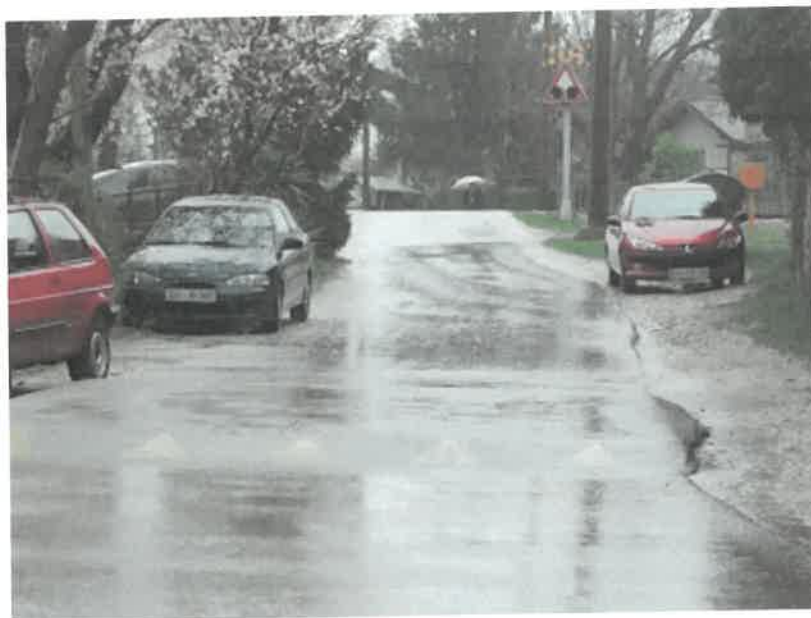
Vozišče nivojskega prehoda je zgrajeno iz posebnih guma elementov, ki so položeni v medtirju ter na vsaki zunanji strani tirnic v širini cca 60 cm. Do teh guma elementov je cestišče prevlečeno z asfalt-betonsko prevleko. Udeležence cestnega prometa opozarjata na prihajajoči vlak svetlobna cestno prometna znaka »Rumeni trikotnik z rdečim robom ter dvema vzporednima rdečima lučema v rumenem polju«, ter zvončni signal, ki ga oddaja poseben zvonec, vgrajen ne stebru izza znaka. Nad tem znakom je pritrjen tudi cestni znak »Andrejev križ«.

50 m pred nivojskim prehodom je na cestišču po celotni širini vgrajena nizka ležeča ovira, ki je označena z rumenimi trikotniki na vsaki strani navoza. Ovira služi za opozarjanje udeležencev cestnega prometa na bližajoči se nivojski prehod in na omejitev hitrosti na tem delu ceste.

Slika št. 2: Prikaz opremljenosti ter preglednosti nivojskega prehoda Solkan1

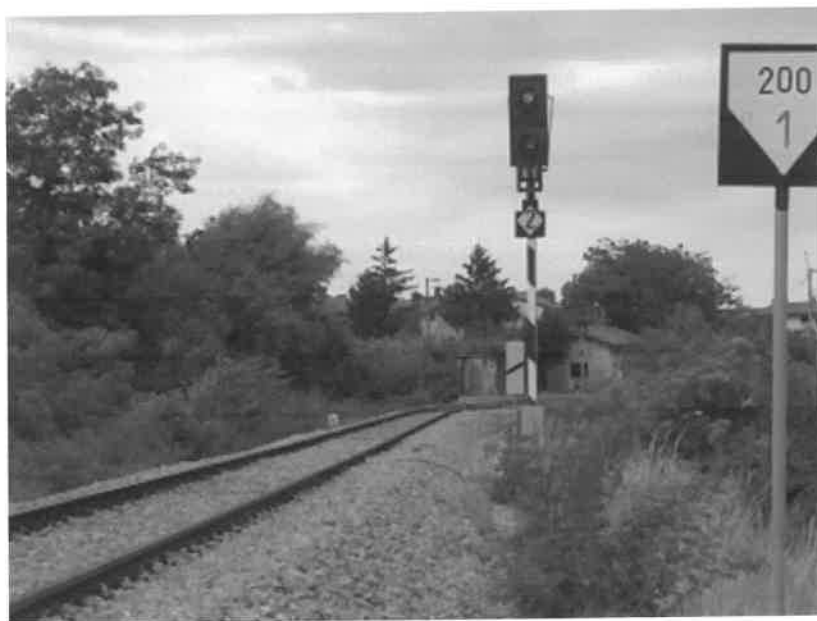
Kontrolni signali imajo dvo-lučno signalno glavo, pomožni kontrolni signal pa ima poleg še dodatno mlečno belo odsevno steklo na črnem okvirju, ki je pritrjeno na steber signala. Pomožni kontrolni signal PKS se vključi samo za tirna vozila iz smeri Anhovo proti Nova Gorica, ki imajo na postajališču Solkan postanek vsaj 20 sekund, oziroma pri vozilih, ki vozijo z manjšo hitrostjo od 10 km/h.

Če se naprava vključi popolnoma in je delovanje v redu, se po vklopu vključi na kontrolnih signalih tudi bela utripajoča luč, kar je znak za strojevodjo, da je naprava cestnega prehoda vključena.

Slika št. 3: Prikaz kontrolnega signala delovanja nivojskega prehoda Solkan 1 in 2 za tirna vozila iz smeri Anhovo

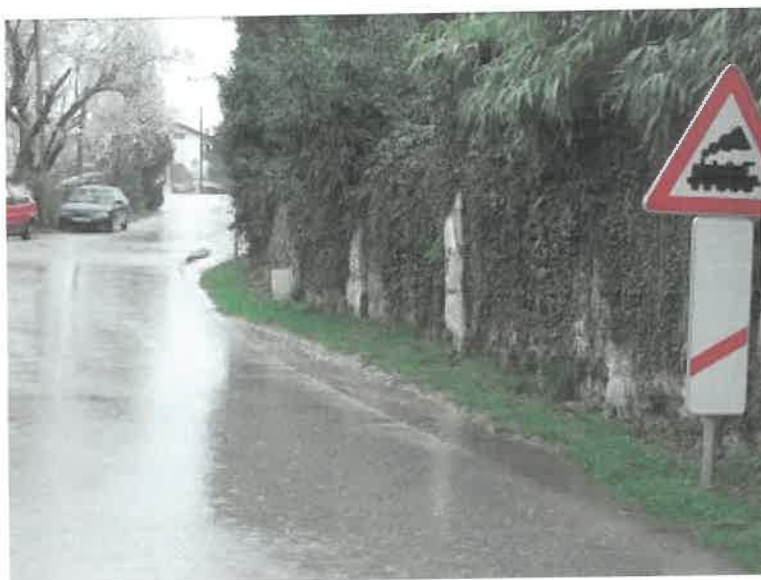
Preglednost na progo je za udeležence cestnega prometa, ki se nivojskemu prehodu približujejo iz smeri Kajakaški klub zaradi objektov ob cesti (kamnitega zidu na desni in drevja na levi) omejena.

Opravljen je bila analiza preglednosti nivojskega prehoda NPr-Solkan 1 iz katere izhaja, da je bila preglednost tako za voznika cestnega vozila kot za strojevodjo vlaka v času nesreče na tem nivojskem prehodu zmanjšana zaradi noči in vremenskih razmer. Utripajoči svetlobni cestno prometni znak ter zvočno opozorilo z zvoncem, ki sta v času nesreče delovala brezhibno, udeležence cestnega prometa dovolj nazorno opozarjata na bližajoči se vlak. Zmanjšana prištevnost voznika cestnega motornega vozila zaradi vožnje pod vplivom alkohola ter zmanjšana vidljivost zaradi močnejših deževnih padavin v času dogodka sta prav gotovo osnovna razloga za ravnanje voznika cestnega osebnega motornega vozila, ki je pripeljalo do nesreče.

Slika št. 4: Prikaz odseka poti neposredno pred nivojskim prehodom Solkan 1 iz smeri Kajakaški center
