SEKTOR ZA PREISKOVANJE ŽELEZNIŠKIH NESREČ IN INCIDENTOV

Številka: 375-11/2009/20

Datum: 28.08.2009

**KONČNO POROČILO O PREISKAVI NESREČE V ŽELEZNIŠKEM  
PROMETU – TRČENJE DELOVNEGA VLAKA ŠT. 90433 S  
PROGOVNIM VOZILOM (TIRNO MOTORNO DREZINO) TMD-44 NA  
ZAPRTI PROGI GROSUPLJE - KOČEVJE**

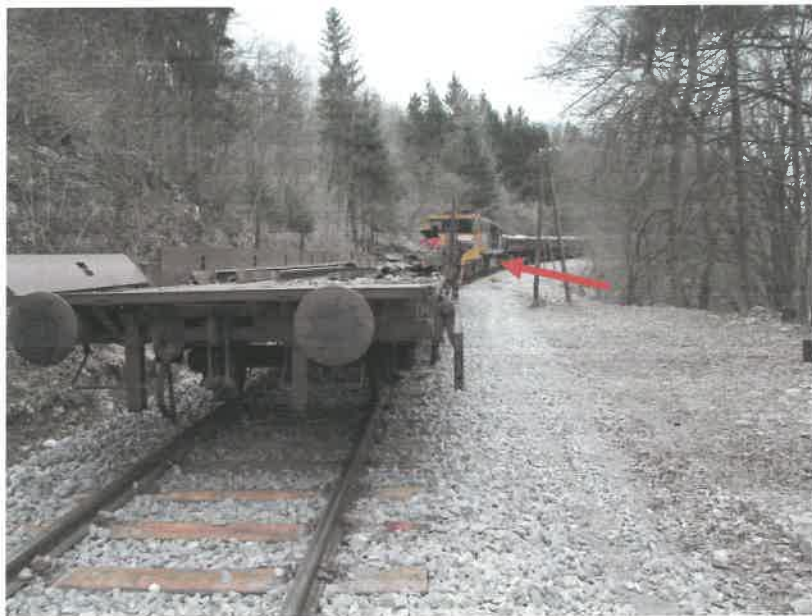
V km 3+480 je delovni vlak št. 90433 ob 14:05 uri trčil v nasproti vozečo progovno vozilo TMD – 44, ki se je po opravljenem nakladanju tirnic iz delovišča na progi vračalo v postajo Grosuplje.

Slika št. 2: Prikaz mesta trčenja delovnega vlaka in progovnega vozila označuje rdeča puščica

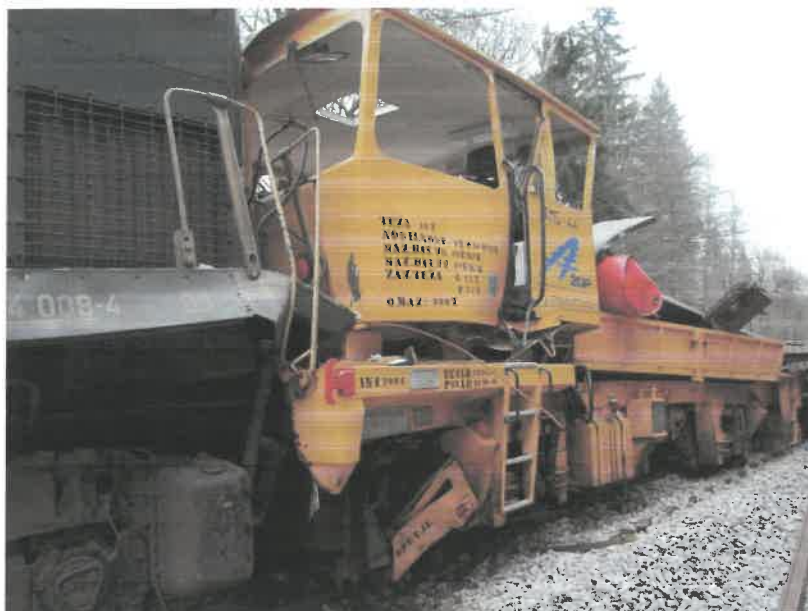
Hitrost delovnega vlaka je bila v času trčenja 30 km/h, hitrost progovnega vozila TMD-44 pa 34 km/h. Zaradi razmerja sil, ki so nastale v povezavi z masami in hitrostjo delovnega vlaka in motornega progovnega vozila je delovni vlak progovno vozilo po trku rinil pred seboj v dolžini cca 16 m. Masa delovnega vlaka z vsemi uvrščenimi vagoni in lokomotivo je znašala 410 ton, masa progovnega vozila TMD - 44 s pripetima in v glavni zračni vod vključenima dvema naloženima Kgs – z vagonoma pa 88 t.

Pri trčenju so nastale poškodbe na lokomotivi delovnega vlaka, progovnem vozilu TMD-44 in obeh vagonih Kgs-z. Lokomotiva delovnega vlaka serije 644-008 ima močno poškodovano čelno stran, ob trku pa so se poškodovali tudi posamezni elementi dizel motorja. Motorno progovno vozilo TMD – 44 je med trčenjem iztirilo z 2. osjo v smeri vožnje, vozilo je povsem uničeno, kabina osebja je deformirana, izkrivljeni so vzdolžni nosilci, nakladalna površina je deformirana, iz vozila na več mestih izteka motorno in hidravlično olje. Prvi vagon Kgs-z uvrščen neposredno za motornim progovnim vozilom je iztiril s prvo osjo v smeri vožnje. Vagon je močno poškodovan, ob naletu ga je s čelno stranico dvignilo na nakladalni prostor TMD – 44. Drugi vagon Kgs-z ima poškodovan nakladalni prostor ter čelne in stranske stranice.

Pri trčenju so nastale poškodbe na lokomotivi delovnega vlaka, progovnem vozilu TMD-44 in obeh vagonih Kgs-z. Na lokomotiva delovnega vlaka serije 644-008 se je močno poškodovala čelna stran, ob trku pa so se poškodovali tudi posamezni elementi dizel motorja. Motorno progovno vozilo TMD – 44 je med trčenjem iztirilo z 2. osjo v smeri vožnje, vozilo je povsem je uničeno, kabina osebja je deformirana, izkrivljeni so vzdolžni nosilci, nakladalna površina je deformirana, iz vozila na več mestih izteka motorno in hidravlično olje. Prvi vagon Kgs-z uvrščen neposredno za motornim progovnim vozilom je iztiril s prvo osjo v smeri vožnje in se močno poškodoval, ob naletu ga je s čelno stranico dvignilo na nakladalni prostor progovnega vozila TMD – 44. Na drugem vagonu Kgs-z pa se je pri trčenju poškodovalo nakladalni prostor ter čelne in stranske stranice.

Slika št. 3: Posledice trčenja delovnega vlaka št. 90433 s progovnim vozilom TMD-44

Da do podobnih nesreč na zaprtih progah in tirih v bodoče ne bi več prihajalo priporočamo:

- dopolnitev drugega odstavka 96. člena, Prometnega pravilnika objavljenega v Uradnem listu RS, št. 123 z dne 28.12.2007, z novo osnovno nalogo prometne operative, ki opravlja funkcijo organizacije prometa vlakov v času pričakovani in nepričakovanih zapor prog in tirov;

- dopolnitev 169. člena Prometnega pravilnika objavljenega v Uradnem listu RS, št. 123 z dne 28.12.2007, z besedilom, ki mora natančno predpisati vsebino pisne zahteve za zaporo proge ali tira, ki jo mora izvajalec del predložiti prometni operativi ter vsebino odredbe o zapori proge ali tira, ki jo mora na osnovi 5. odstavka tega člena izdati prometna operativa.

- uskladitev določila 1. odstavka 189. člena Prometnega pravilnika objavljenega v Uradnem listu RS, št. 123 z dne 28.12.2007, ki med drugim predpisujejo, da mora voznik progovnega vozila za vsako vožnjo dobiti dovoljenje, ki velja samo za določen tir, določeno progo in določeno smer, s pripravljenim besedilom III. razdelka »Prepustnice za vožnjo progovnih vozil« P-15, ki v 3. točki omogoča vpis dovoljenja: »Do km:.....proti postaji:.....in nazaj«, kar si je mogoče razlagati, da to dovoljenje velja tudi v povratku na postajo odhoda, kar pa ni skladno z določili 1. odstavka 189. člena Prometnega pravilnika;

- dopolnitev določil 183. člena Prometnega pravilnika objavljenega v Uradnem listu RS, št. 123 z dne 28.12.2007, z natančno definiranimi pogoji za odpravo progovnih vozil do določenega mesta na odprto progo ali tir in pogoji za umik teh vozil s proge ali tira v primerih, ko se pred njim nahajajo druga vozila (progovno vozilo, ali delovni vlak);

- dopolnitev določil 186. člena Prometnega pravilnika, objavljenega v Uradnem listu RS, št. 123 z dne 28.12.2007, kjer je potrebno natančneje opisati pogoje za vožnjo delovnega vlaka na zaprto progo ali tir, v primerih, ko se na tej progi ali tem tiru nahajajo druga vozila (progovno vozilo ali drug delovni vlak).

- dopolnitev 189. člena Prometnega pravilnika, objavljenega v Uradnem listu RS, št. 123 z dne 28.12.2007, z določili, ki bodo natančno predpisala načine komuniciranja med prometniki, vozniki progovnih vozil in vlakovodji delovnih vlakov, pri vožnjah po zaprti progi oziroma tiru, ki se nanašajo na obveščanje osebja teh vozil o drugih vozilih (progovna vozila ali delovni vlaki), ki bodo odpravljena na zaprto progo ali tir, pa o tem pred odhodom na zaprto progo ali tir s »Prepustnico o vožnji progovnega vozila« P-15 ali z »Nalogom za vožnjo vlaka« P-13 niso bili obveščeni.
