REPUBLIKA SLOVENIJA

SEKTOR ZA PREISKOVANJE ŽELEZNIŠKIH NESREČ IN INCIDENTOV

Številka: 375-15/2009/7

**KONČNO POROČILO O PREISKAVI NESREČE V ŽELEZNIŠKEM  
PROMETU – POVOŽENJE VODJE PROGOVNIH DEL S TOVORNIM  
VLAKOM ŠT. 52102 NA LEVEM TIRU MED POSTAJAMA LAŠKO IN  
RIMSKE TOPLICE V KM 514+930**

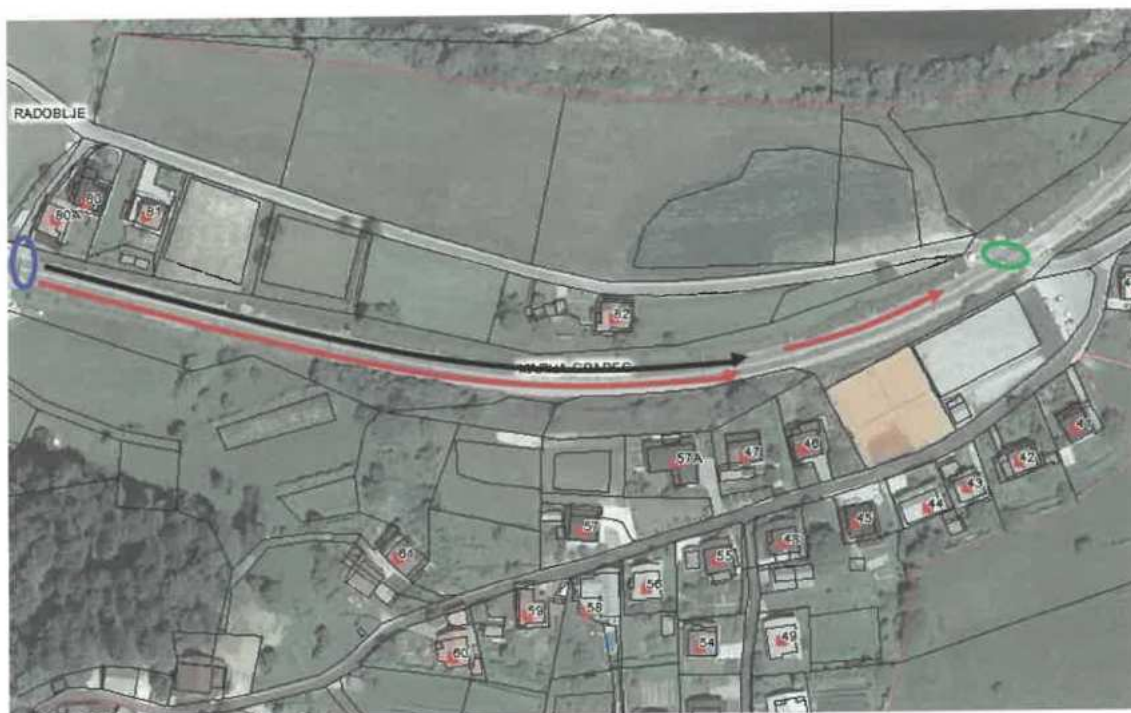
Slika št. 1: Modra elipsa označuje nivojski prehod 2, zelena pa nivojski prehod 3, rdeča puščica označuje smer hoje vodje progovnih del, črna pa smer vožnje vlaka št. 52102

Cesta teče v podobnem loku kot železniška proga in je na najoddaljenejšem mestu od proge oddaljena cca 40 m.

Vodja progovnih del se je iz delovišča na nivojskem prehodu NPr-2 v km 514+605 proti delovišču na nivojskem prehodu NPr-3 v km 514+973 odpravil predvidoma ob 9:20 uri. Prehoditi bi moral vsega 368 m. Hoditi je pričel po desnem tiru, od koder se je predvidoma ob 9:24 uri umaknil pred vlakom št. 2933 na levi tir. Po levem tiru je izza njegovega hrbtna pripeljal vlak št. 52102, ki ga je v km 514+930 ob 9:26 uri povozil.

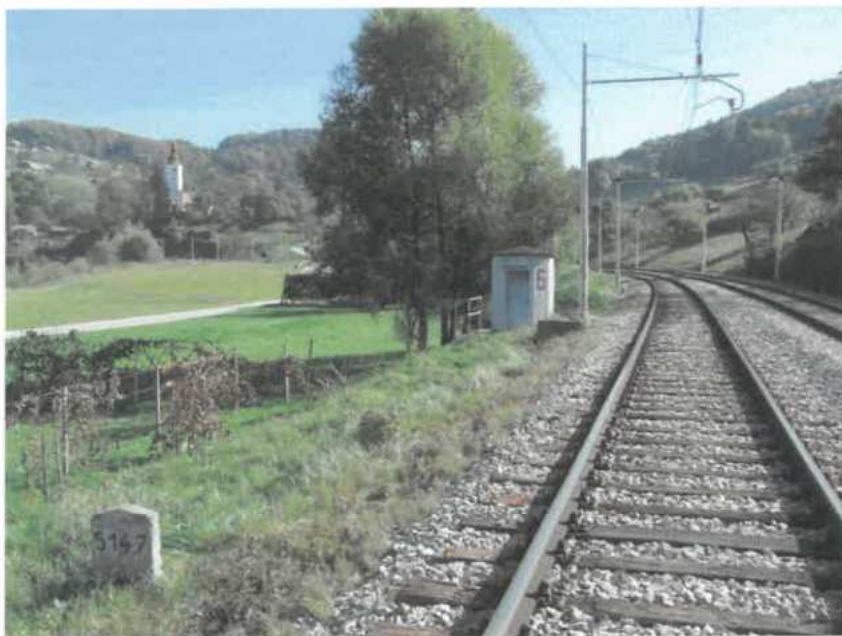
Slika št. 2: Prikazuje zmanjšano preglednost po levem tiru proge 230 m pred mestom povoženja

Vidno polje je bilo za strojevodjo vlaka št. 52102 na območju nesreče zaradi leve krivine, useka proge, stanovanjske hiše ter vegetacije na levi strani proge pred mestom povoženja zmanjšano na 150 m.

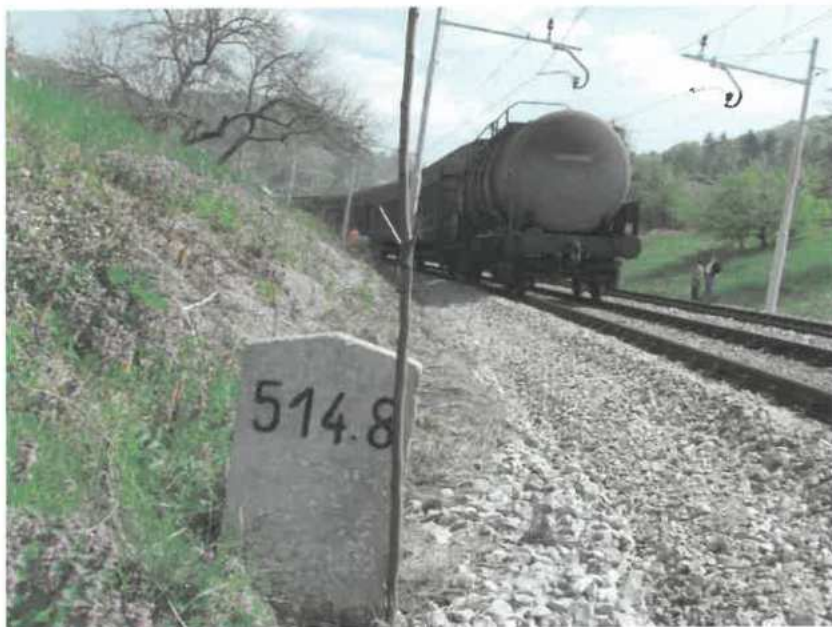
Slika št. 3: Prikazuje sklep ustavljenega vlaka št. 52102, ki se je nahajal v km 514+848

Zapisovalnik hitrosti vlaka je 350 m pred zaustavitvijo, neposredno pred zaviranjem zabeležil hitrost 63 km/h, kar pomeni, da je strojevodja ob upoštevanju časa 4 s potrebnih za reakcijo zavornega sistema tovornih vlakov, aktiviral hitro zavoro v km 514+880 kar je 50 m pred trčenjem vlaka v vodjo progovnih del.

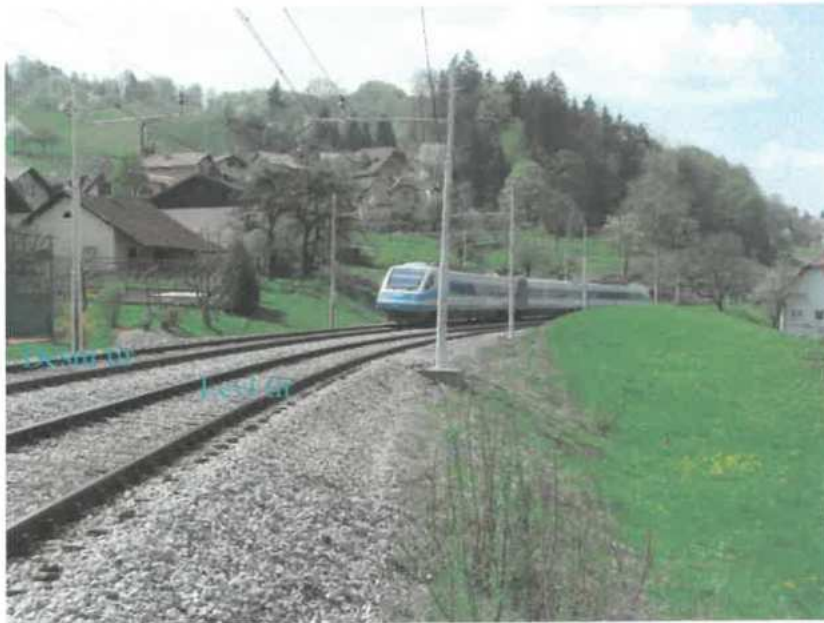
Eden od razlogov zakaj je vodja progovnih del na tem odseku hodil v tiru je morda tudi ta, da je na tem področju hoja ob progi zaradi brežine, ki se nadaljuje takoj pod gramozno gredo ter zaradi kanala namenjenega za odtok meteornih voda, težavna.

Slika št. 4: Prikazuje konfiguracijo terena ob levem tiru na področju, kjer je vodja del hodil v levem tiru

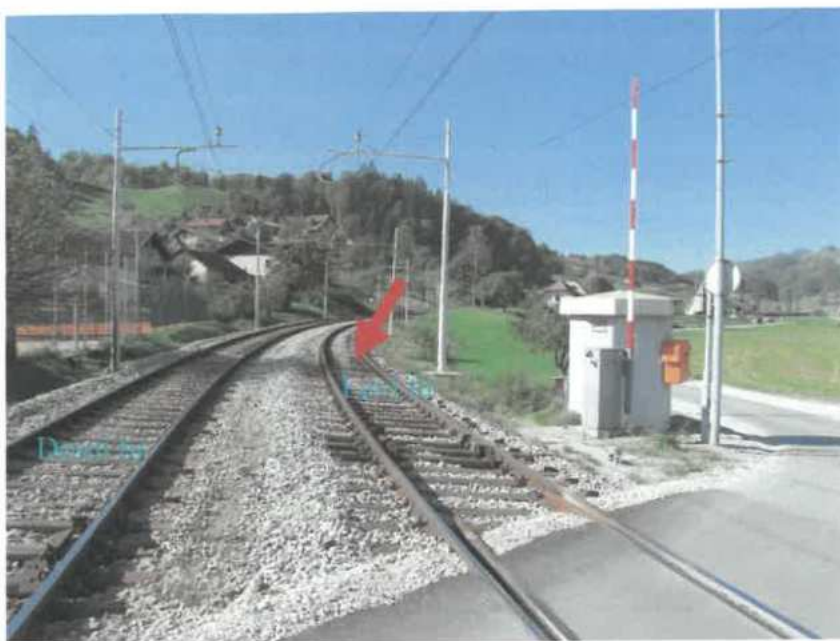
Slika št. 5: Prikazuje konfiguracijo terena ob ter na progi, na področju, kjer je vodja del hodil po levem tiru, rdeča puščica pa kraj povoženja

Glede na to, da se je vodja progovnih del v času povoženja nahajal vsega 43 m pred nivojskim prehodom NPr-3, ki je v km 514+973, obstaja verjetnost, da je iskal primeren kraj za umik iz tira. Ker se proga na tem odseku nahaja v manjšem useku in je med drugim stisnjena ob pobočje hriba, po vrhu vsega pa so ob progi zgrajeni še stanovanjski objekti, se zvok, ki ga oddaja vlak na tem področju močno zaduši, pa tudi zvok strojne piščali ima zaradi odboja od hriba ter zadušitve med objekti povsem drugačno jakost, kot nekje na področju brez ovir. Zato obstaja še ena verjetnost, da se je morda vodja progovnih del pri hoji po tiru ravnal predvsem po sluhu. Strojvodja je zvočni signalni znak »Pazi« oddal že v km 514+065, na točki postavljenih prenosnih progovnih opozorilnikov, signalna oznaka 207: »Mesto dela na progi«, kar je 865 m pred mestom povoženja in je morda zaradi jakosti zvoka, ki je bil iz zgoraj navedenih razlogov zadušen sklepal, da vlak nikakor ne more biti tako blizu.
