REPUBLIKA SLOVENIJA  
**MINISTRSTVO ZA PROMET**

SEKTOR ZA PREISKOVANJE ŽELEZNIŠKIH NESREČ  
IN INCIDENTOV

## KONČNO POROČILO O PREISKAVI NESREČE V ŽELEZNIŠKEM PROMETU – TRČENJE LOKOMOTIVSKEGA VLAKA ŠT. 96366 V CESTNO OSEBNO MOTORNO VOZILO

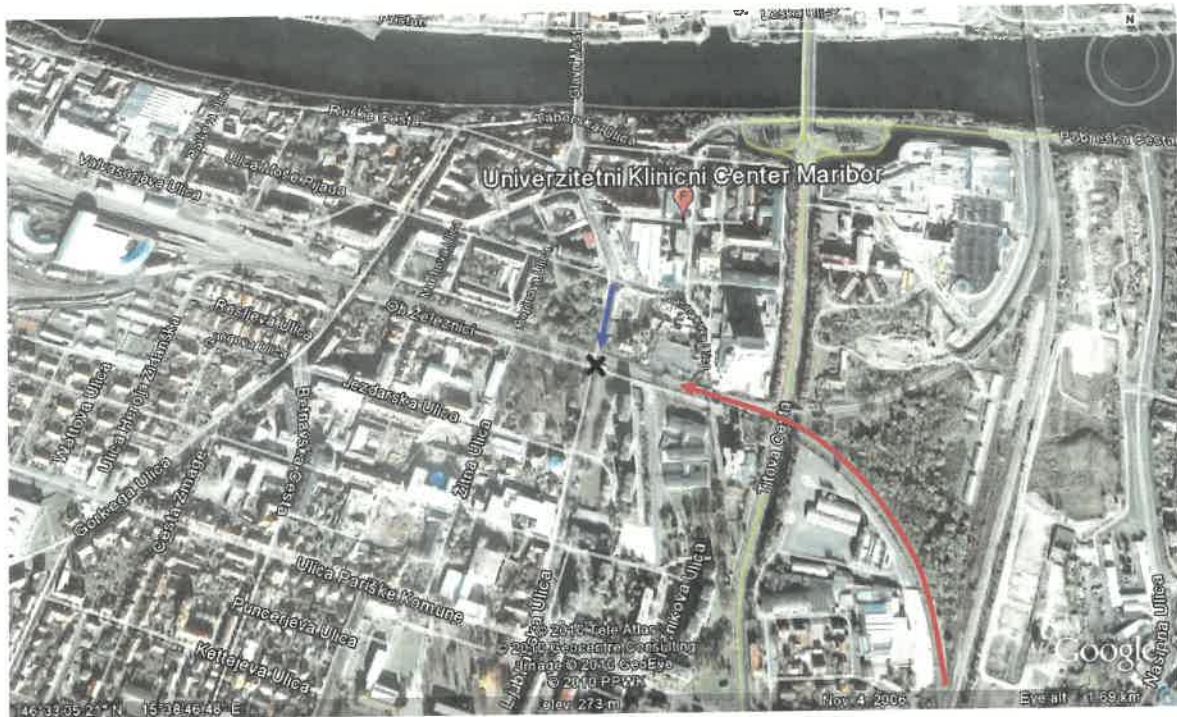
Slika št. 1: Rdeča puščica prikazuje smer vožnje vlaka, modra cestnega osebnega motornega vozila, črni križ pa mesto trčenja

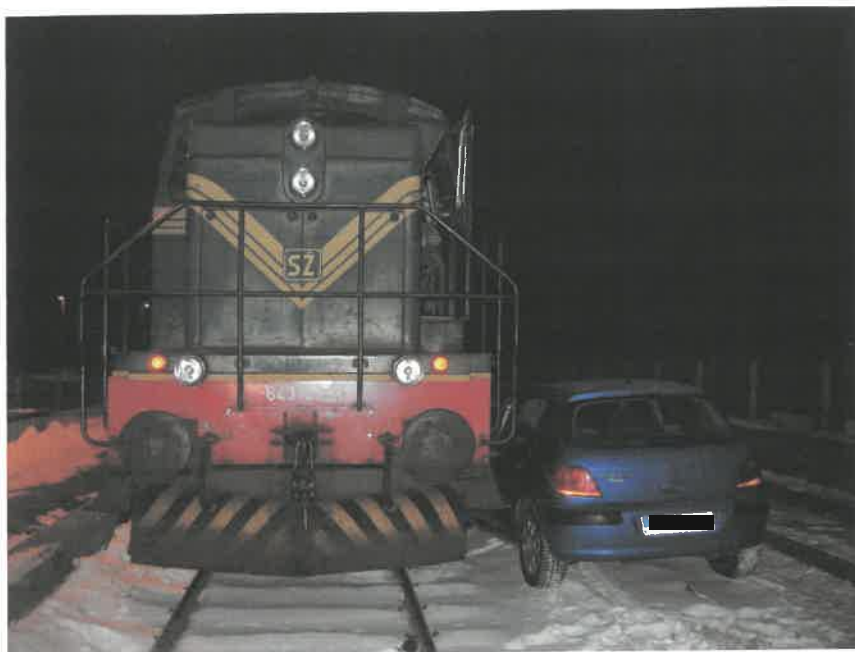
Po trčenju je lokomotiva cestno osebno motorno vozilo potiskala pred seboj 49 m, tam ga je odrinila v medtirje prog, kjer je ob desnem boku lokomotive obstalo. Lokomotiva se je nato s čelom ustavila po 10,8 m.

Slika št. 2: Stanje v nesreči udeleženih vozil, neposredno po dogodku

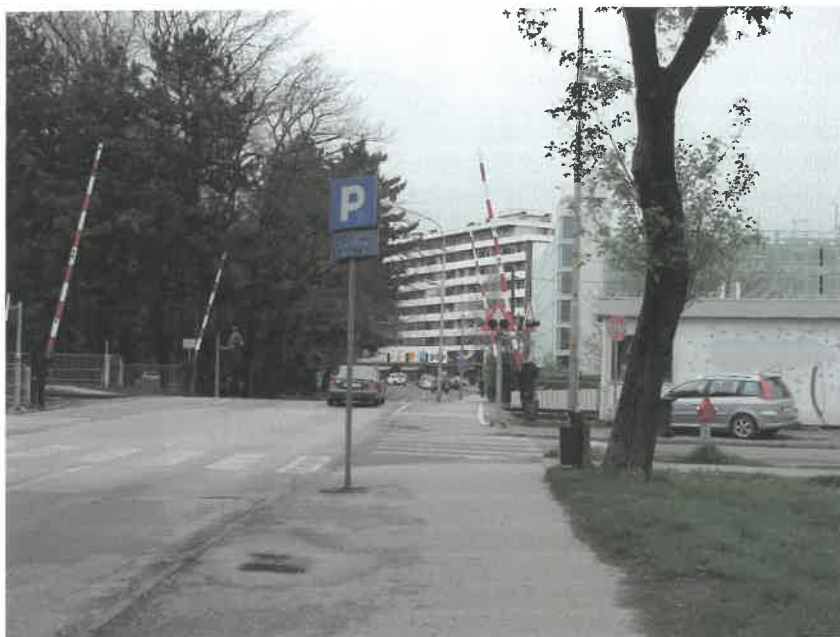
Ljubljanska ulica na nivojskem prehodu prečka progo pod kotom 90°  
Udeležencem cestnega prometa, ki se približujejo nivojskemu prehodu v smeri Univerzitetnega kliničnega centra pogled na progo v smeri postaje Maribor zastira stavba čuvaja nivojskega prehoda in protihrupna betonska ograja.

Slika št. 2: Prikazuje preglednost na progo za udeležence cestnega prometa

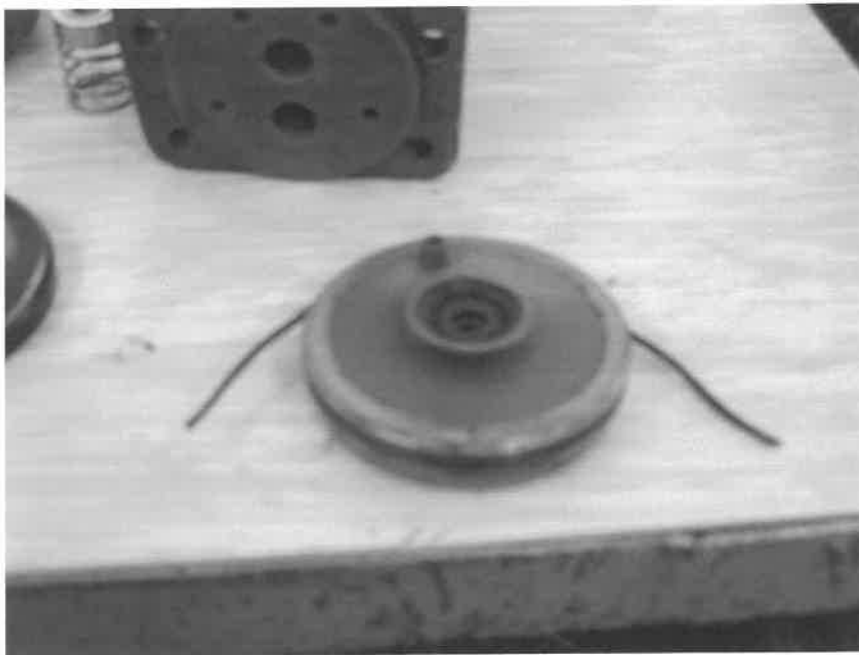
Slika št. 3: Prikazuje strganje »O« tesnila v razporedniku Öerlikon LST1 št.: 0326

1. Ob vsakem rednem oziroma izrednem vzdrževanju vlečnih vozil, še posebej njihovih vitalnih komponent kamor prvenstveno spadajo sistemi zaviranja, tekalne površine in varnostne naprave, je potrebno zagotavljati sledljivost, ki mora biti z internimi predpisi natančno predpisana za vsako vrsto vozila.
