REPUBLIKA SLOVENIJA  
**MINISTRSTVO ZA INFRASTRUKTURO IN PROSTOR**

SLUŽBA ZA PREISKOVANJE NESREČ

**KONČNO POROČILO O PREISKAVI NESREČE V ŽELEZNIŠKEM PROMETU – TRČENJE  
POTNIŠKEGA VLAKA ŠT. 3219 V PRIKOLICO CESTNEGA TOVORNEGA MOTORNEGA  
VOZILA, NA UREJENEM IN S CESTNO PROMETNIMI ZNAKI OZNAČENEM NIVOJSKEM  
PREHODU, MED POSTAJAMA ŠKOFLJICA IN LJUBLJANA RAKOVNIK, V KM 143+919,  
DNE 10.10.2011, OB 14:50 URI**

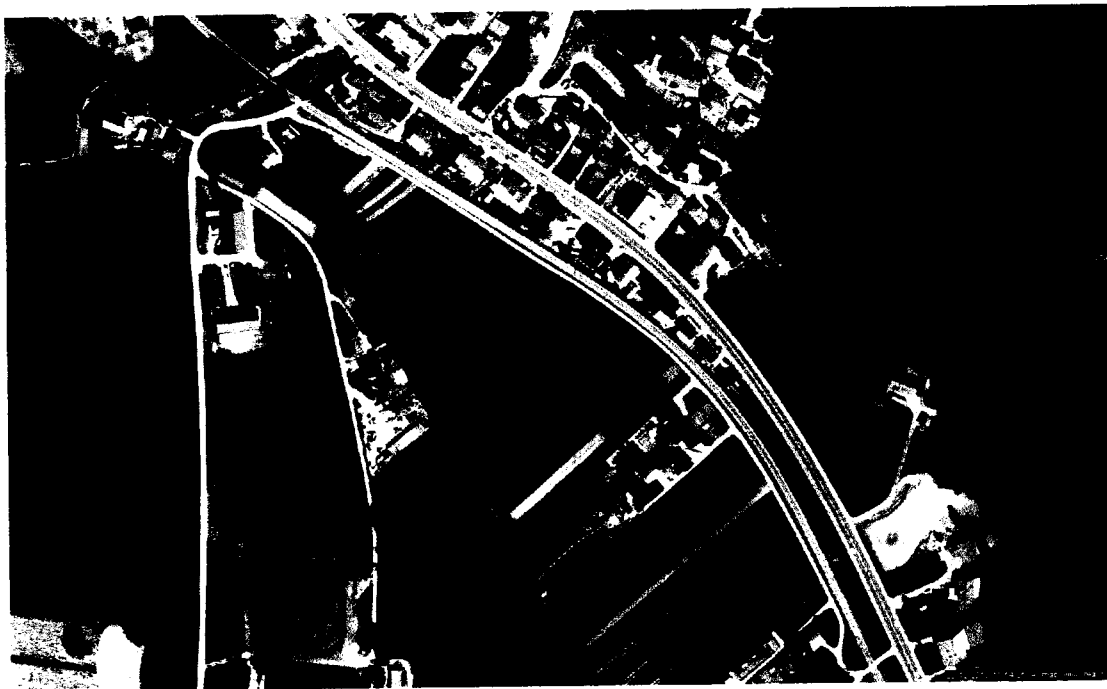
Voznik cestnega tovornega motornega vozila s prikolico je z vozilom zapeljal iz regionalne ceste I. reda št. 0215 na kategorizirano javno pot št. 904561 po kateri je do ustavitve pred prometnim znakom »Andrejev križ« vozil v cca 45 m. Po tem, ko se je prepričal, da se prehodu iz nobene smeri ne približuje timo vozilo je zapeljal na prehod. Po nekaj trenutkih vožnje čez nivojski prehod je opazil, da se iz njegove desne strani približuje vlak, ki je vozil iz smeri Ljubljana, v smeri postaje Grosuplje. Kljub vključenim zavori vlaka in pospešeni vožnji voznika cestnega tovornega vozila se vozilo s prikolico ni uspelo pravočasno umakniti iz nivojskega prehoda, zato vlak s čelom trčil v zadnji del prikolice.

Po trčenju je vlak št. 3219, prikolico cestnega tovornega vozila odrinil v levo iz proge, gledano v smeri vožnje cestnega vozila. Med trčenjem je iztirila druga os prvega osnovnega vozička potniške, krmilne enote 715-125.

Slika št. 1: rdeča puščica prikazuje smer vožnje vlaka št. 3219, modra pa smer vožnje tovornega cestnega vozila

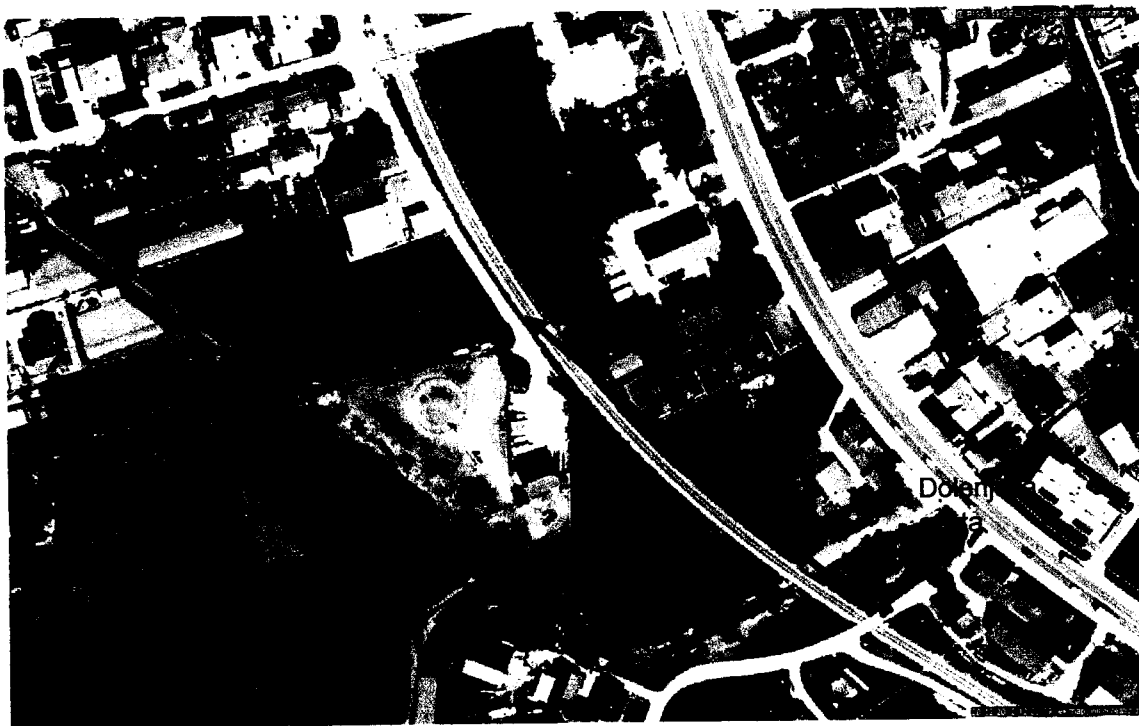
Dovoljeno hitrost železniških vozil je na tem odseku proge 70 km/h, kar je 19,4 m/s. Preglednost na progo v smeri proti Ljubljani, je udeležencem cestnega prometa v primeru, ko se nivojskemu prehodu približujejo iz smeri Dolenske ceste, iz roba meje nevarnega območja zagotovljena v dolžini 182 m. Dolžina v nesreči udeleženega cestnega tovornega vozila s priklopcem, je bila 17 m. Železniško vozilo, ki vozi s hitrostjo 19,4 m/s prevozi razdaljo 182 m v 9,38 s. Cestno tovorno vozilo s priklopcem skupne dolžine 17 m pa ob upoštevanju mej nevarnega območja, ki skupaj s širino proge na nivojskem prehodu znaša 6,5 m, potrebuje za prečkanje prehoda ob hitrosti 5 km/h 16,93 s. Iz podatkov je razvidno, da je preglednost kadar cestna vozila vozijo iz smeri Dolenjske ceste proti naselju Babna Gorica občutno premajhna za zagotovitev varnega prečkanja vozil takšne dolžine. Večjo preglednost udeležencem cestnega prometa, na tem prehodu ovira stanovanjska hiša, ki je zgrajena ob progi.

Slika št. 2: rumena puščica prikazuje vidnostno razdaljo na progo v smeri Ljubljane, za udeležence ki se približujejo nivojskemu prehodu iz smeri Dolenjska cesta

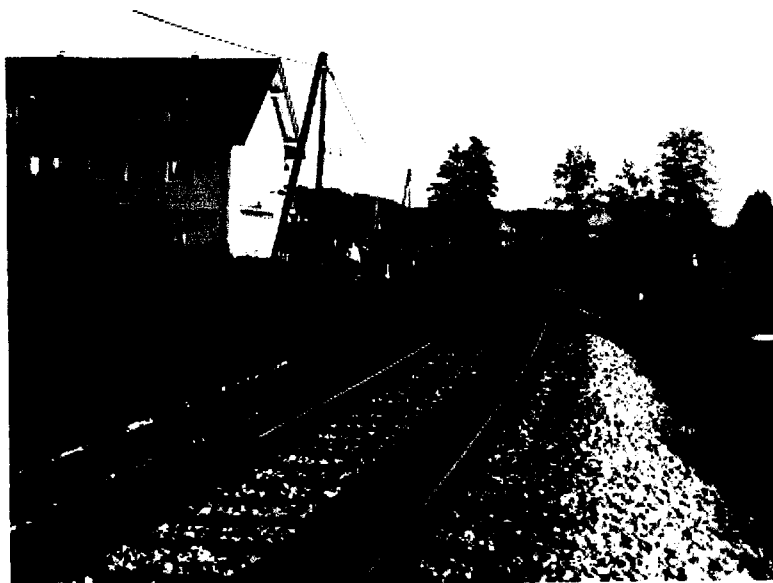
Neposredni vzrok za obravnavano nesrečo, trčenje tovornega vlaka št. 3219 v cestno priklopno vozilo cestnega tovornega motornega vozila, na urejenem in s cestno prometnimi znaki označenem nivojskem prehodu, NPr v Lavrici, med postajama Škofljica in Ljubljana Rakovnik, v km 143+919, dne 10.10.2011 ob 14.50 uri, je nezadostna preglednost na progo v smeri Ljubljana v primeru, ko se udeleženci cestnega prometa prehodu približujejo iz smeri Dolenjska cesta in vozijo v smeri naselja Babna Gorica, zaradi ovir – novozgrajenih stanovanjskih in spremljajočih objektov.

Slika št. 3: modra puščica označuje novozgrajeni objekt, ki ovira zadostno preglednost na progo, rdeča pa smer približevanja nivojskemu prehodu

Priporoča se proučitev možnosti za povečanje varnosti uporabnikov nivojskega prehoda z izgradnjo varnostne naprave, ki bi udeležence cestnega prometa opozarjala na prihod vlaka, oziroma z zavarovanjem nivojskega prehoda z zapornicami ali pa z zaprtjem nivojskega prehoda in izgradnjo navezovale ceste do naslednjega s polzapornicama zavarovanega nivojskega prehoda v km 144+187 (Vrečarjeva).

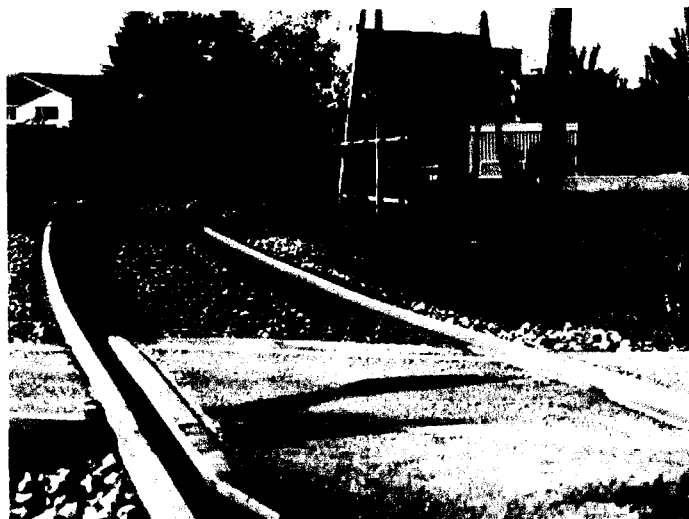
Proga, v smeri Ljubljana, neposredno za nivojskim prehodom v km 143+919 prehaja v desni radi.

Slika št. 4: prikazuje vidnostno polje in radi neposredno za nivojskim prehodom

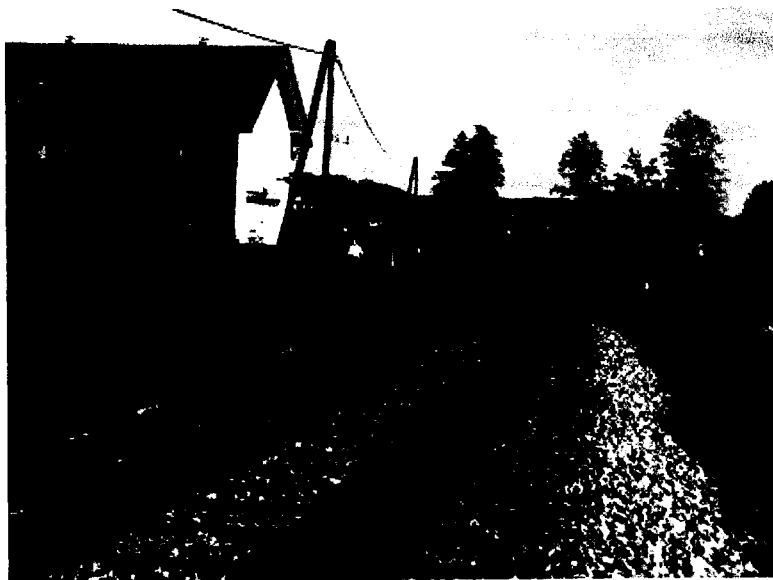
Neposredni vzrok za obravnavano nesrečo, trčenje tovornega vlaka št. 3219 v cestno priklopno vozilo cestnega tovornega motornega vozila, na urejenem in s cestno prometnimi znaki označenem nivojskem prehodu, NPR v Lavrici, med postajama Škofljica in Ljubljana Rakovnik, v km 143+919, dne 10.10.2011 ob 14.50 uri, je nezadostna preglednost na progo v smeri Ljubljana v primeru, ko se udeleženci cestnega prometa prehodu približujejo iz smeri Dolenjska cesta in vozijo v smeri naselja Babna Gorica, zaradi ovir – novozgrajenih stanovanjskih in spremljajočih objektov .

Slika št. 5: prikazuje hišo, ki ovira preglednost na progo

Na urejenem in s cestno prometnimi znaki označenem nivojskem prehodu med postajama Ljubljana Rakovnik in Škofljica v km 149+819 se je z izgradnjo stanovanjskega dvojčka in poslovno stanovanjskega objekta na desni strani proge v km 144+020, gledano iz smeri Škofljica v smeri Ljubljana Rakovnik bistveno zmanjšala preglednost na progo v to smer. Projektne pogoje za gradnjo teh objektov je izdal Holding Slovenske železnice, d.o.o, Področje za nepremičnine, Kolodvorska ulica 11 pod št. 907/1-1.6/07 SM z dne 2.7.2007.
