REPUBLIKA SLOVENIJA  
**MINISTRSTVO ZA INFRASTRUKTURO IN PROSTOR**

SEKTOR ZA PREISKOVANJE ŽELEZNIŠKIH NESREČ  
IN INCIDENTOV

**KONČNO POROČILO O PREISKAVI NESREČE V ŽELEZNIŠKEM PROMETU – TRČENJE  
PREMIKALNEGA SESTAVA V ZAKLJUČEK TIRA I-10a POSTAJE LJUBLJANA ZALOG  
TER PREVRNITEV PREMIKALNE LOKOMOTIVE IN DVEH VAGONOV PO BREŽINI  
LJUBLJANICE DNE 20.02.2011**

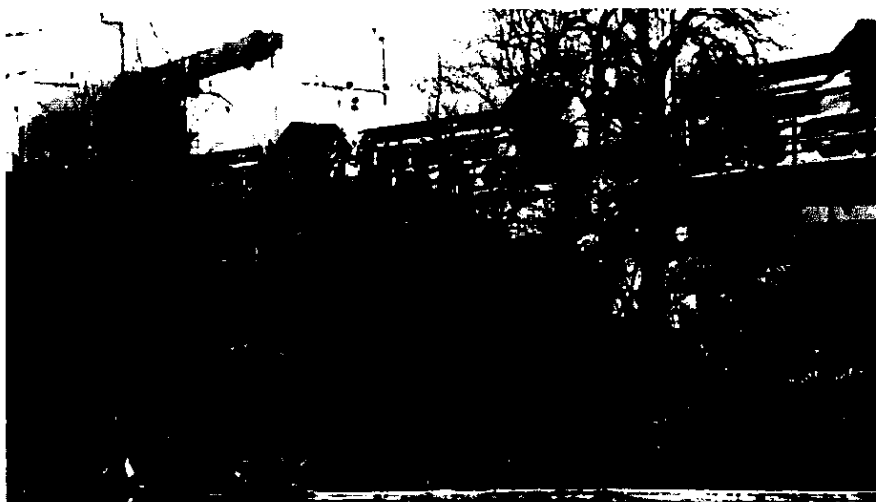
Slika št. 3: Dvigovanje v nesreči uničene lokomotive iz brežine Ljubljance

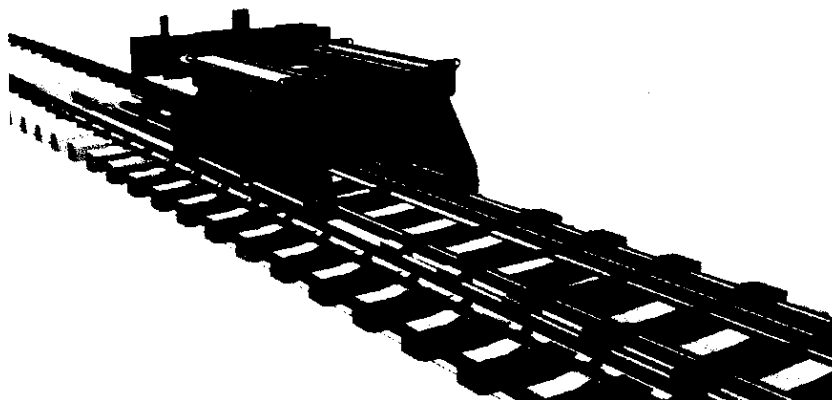
Na tiru I-10a, ki služi kot podaljšek tirov izvozne skupine in ima med drugim vlogo zaustavitve uteklih vozil pred nabrežjem reke Ljubljanice, je le 23 m koristnega prostora – uporabne dolžine, kar pa ne zadostuje za namestitev primerne zaključke, ki bi imel vlogo zaviranja in zaustavitve uteklih vozil pred brežino reke Ljubljanice. Upoštevati je potrebno, da je ta uporabna dolžina tira potrebna, saj se uporablja za umik premikalne lokomotive kadar pripelje premikalni sestav iz smerne v izvozno skupino.

Slika št. 5: Izvedba tirnega zaključka, ki bi zaustavil premikalni sestav

Zaključek tira I-10a postaje Ljubljana Zalog je potrebno izdelati tako, da bo pot vozil, ki se ne bodo ustavila zaradi nedelovanja zavor usmerjena v desno, vzporedno z Ljubljanico in ne pravokotno na Ljubljanico, kot je to sedaj. To je mogoče doseči že s preprosto rešitvijo. Razpoložljiv tir, zadnjih 23 metrov, je potrebno usmeriti v desno krivino, gledano iz smeri izvozne skupine tirov proti Ljubljanici, v zaključek pritrditi odbojno napravo za zaključkom pa izdelati nasip z močnim nadvišanjem leve tirnice. Ekstremno nadvišanje bi na vozila delovalo tako, da bi se le ta prevrnila v desno. Na mestu predvidene prevrnitve vozil na desni bok, pa bi bilo potrebno izkopati jamo v katero bi se nasul pesek, ki bi imel učinek absorpcije kinetične energije. Na tem področju je namreč dovolj prostora, da se vozila ustavijo na robu pobočja in ne zdrsijo proti Ljubljanici.
