REPUBLIKA SLOVENIJA  
**MINISTRSTVO ZA INFRASTRUKTURO IN PROSTOR**

SLUŽBA ZA PREISKOVANJE ŽELEZNIŠKIH NESREČ IN INCIDENTOV

**KONČNO POROČILO O PREISKAVI NESREČE V ŽELEZNIŠKEM PROMETU – TRČNJE  
KOLESARKE V LEVI BOK POTNIŠKEGA VLAKA ŠT. 3859 NA UREJENEM IN S CESTNO  
POROMETNIMI ZNAKI OZNAČENEM NIVOJSKEM PREHODU  
»NPr – PODVINCI 1«, V KM 20+773, MED POSTAJAMA PTUJ IN MOŠKANJCI**

LJUBLJANA, 17.06.2013

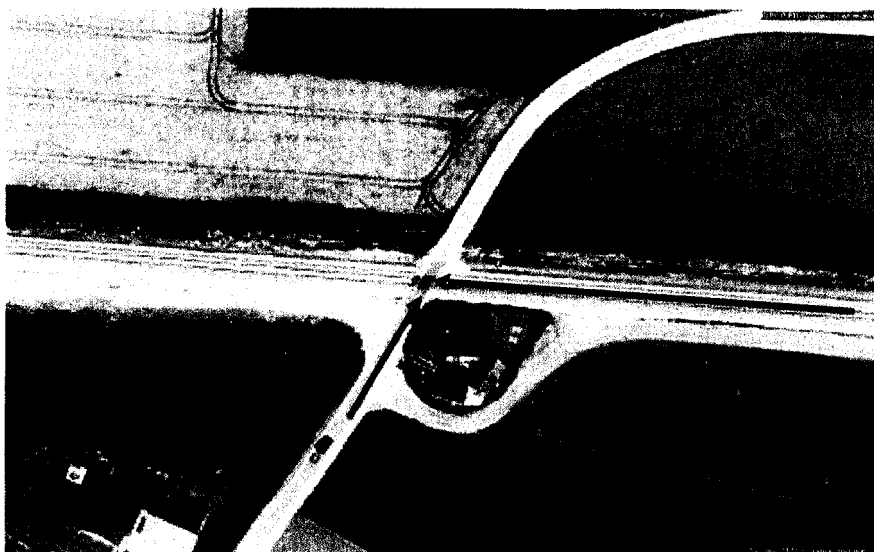
Slika št. 1: Nivojski prehod Podvinci 1 v km 23+417, modra puščica označuje smer vožnje kolesarke, rdeča pa smer vožnje potniškega vlaka št. 42020
