REPUBLIKA SLOVENIJA  
**MINISTRSTVO ZA INFRASTRUKTURO**  
SLUŽBA ZA PREISKOVANJE ŽELEZNIŠKIH NESREČ IN INCIDENTOV

Številka: 375-16/2013/3  
Sig. Znak: 00131172

**KONČNO POROČILO O PREISKAVI NESREČE V ŽELEZNIŠKEM PROMETU – TRČNJE  
LOKALNEGA POTNIŠKEGA VLAKA ŠT. 4007 V OSEBNO CESTNO MOTORNO VOZILO  
NA UREJENEM IN S CESTNO POROMETNIMI ZNAKI OZNAČENEM NIVOJSKEM  
PREHODU »NPr – BEZENA«, V KM 009+876, MED POSTAJAMA RUŠE IN MARIBOR  
STUDENCI, DNE 21.11.2013, OB 11.30 URI**

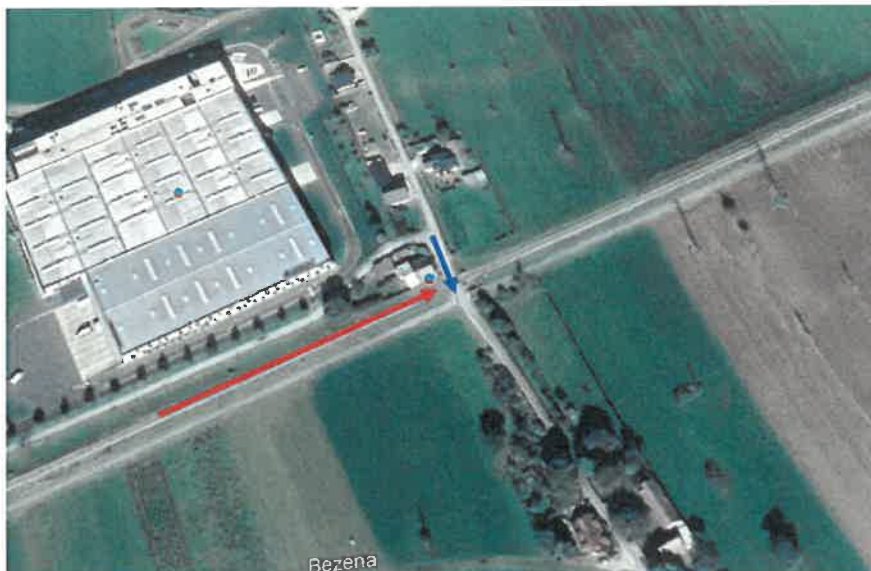
Slika št. 1: Nivojski prehod Bezena v km 009+879, modra puščica označuje smer vožnje cestnega osebnega motornega vozila, rdeča pa smer vožnje lokalnega potniškega vlaka št. 4007

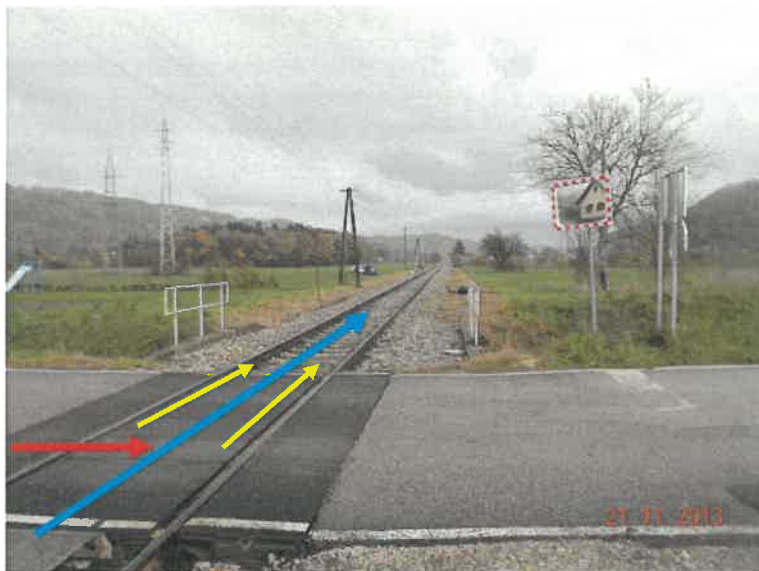
Cestno osebno motorno vozilo se je med trčenjem zagozdilo pod čelo vlaka. Vlak je vozilo potiskal pred seboj do zaustavitve, v km 009+680. Vlak je od točke trčenja do zaustavitve prepeljal 199 m. Vlak je vozil v sestavi DMG 813/814-107.

Slika št. 2: Modra puščica prikazuje smer vožnje vlaka št. 4007, rdeča puščica pa označuje smer vožnje cestnega osebnega motornega vozila, smer sledi potiskanja cestnega motornega vozila pa označujeta rumeni puščici.

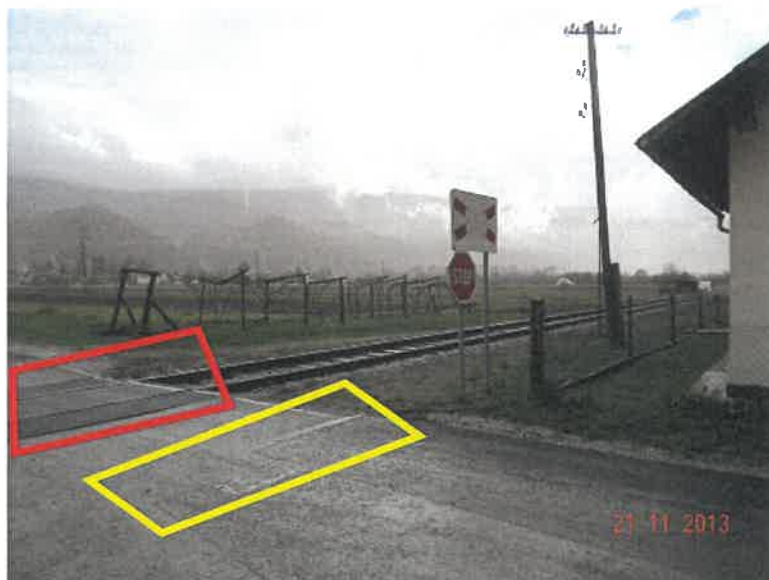
Vozišča lokalne ceste je preko nivojskega prehoda zgrajeno iz guma elementov. Iz obeh strani pa se na te elemente, ki segajo 0,80 m od zunanjega roba tirnic na obeh straneh proge navezuje hrapav asfalt/beton. Vozišče je bilo v času nastanka nesreče mokro, tako da je bil oprijem pnevmatik kolesa nekoliko slabši.

Slika št. 3: Trapez označuje cestno površino nivojskega prehoda, ki je izdelana iz STRAIL gumi elementov, romb pa prikazuje prečno črto na vozišču nivojskega prehoda, ki je že povsem zbledela.

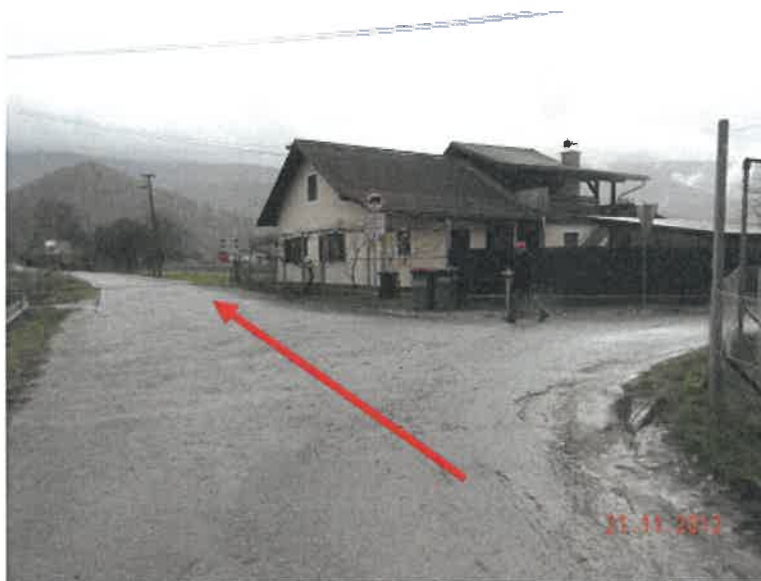
Posredni vzrok za trčenje je slaba preglednost na progo zaradi objektov (ograja med stanovanjsko hišo in progo), ki na določenem mestu pred prehodom udeležencem cestnega prometa, ki željo prečkati progo, zastira pogled na bližajoče se železniško vozilo. Posredni vzrok je tudi cestno ogledalo, ki lahko ob poslabšani vidljivosti deluje zavajajoče saj je v takšnih razmerah težje oceniti pravšnjo oddaljenosti vlaka od cestnega prehoda.

Preglednost nivojskega prehoda, iz ceste na progo v smeri železniške postaje Ruše, za udeležence cestnega prometa ovirajo stebri ograje ob stanovanjski hiši, ki stojijo v dolžini cca 30 m in drogovi železniškega TK omrežja. Prvi drog v smeri postaje Ruše je od roba cestišča nivojskega prehoda oddaljen 12 m.

Slika št. 5: Prikaz preglednosti prehoda in cestno prometnih znakov – rdeča puščica označuje gibanje v nesreči udeleženega cestnega osebnega motornega vozilapo cesti, kjer pogled na progo v smeri postaje Ruše zakrivajo stavbe ob progi

Priporoča se, da upravljavec javne železniške infrastrukture, v sklopu sistema varnega upravljanja železniškega prometa, lastniku stanovanjske hiše ob nivojskem prehodu odredi odstranitev ograje ob progi, kar bo bistveno izboljšalo preglednost na progo.

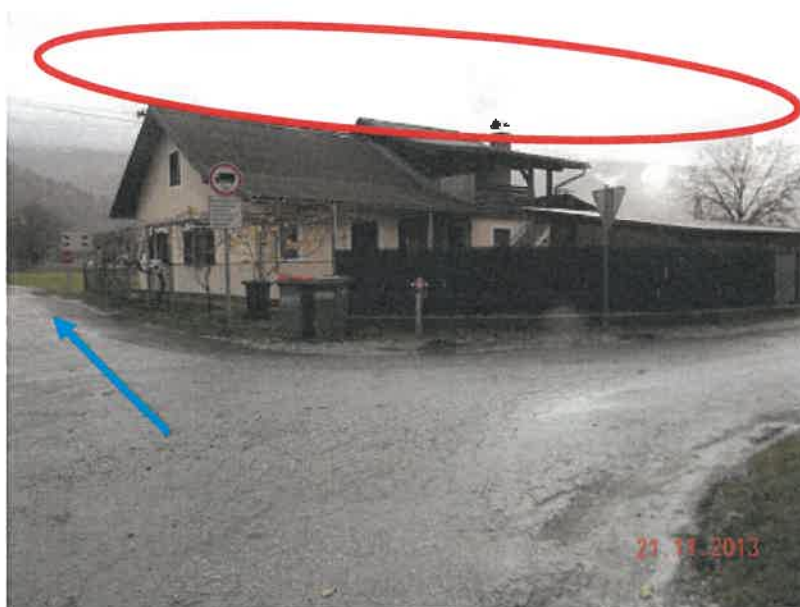
V času nesreče je rahlo deževalo vidljivost je bila zaradi vremenskih razmer nekoliko ovirana. Med vožnjo cestnega vozila vzporedno z objekti ob cesti se je zvok oddanega signalnega znaka s strojno piščalko vlaka št. 4007 odbijal od objektov, zaradi česar je bil zvočni efekt piska močno, oziroma bistveno zadušen. Zvočni efekt zvoka s strojno piščalko je bil dušen tudi zaradi padavin.

Obstaja tudi verjetnost, da je voznica osebnega motornega vozila, med vožnjo, v trenutku, ko je pregledala prostost proge na svoji desni strani, vlak spregledala zaradi zlivanja barvnih spektrov okolice in železniškega vozila.

Slika št. 6: Z rdečim romбом je označena nizka oblačnost, katerih meglice so se spuščale vse do površine zemlje, smer vožnje cestnega osebnega motornega vozila pa označuje modra puščica

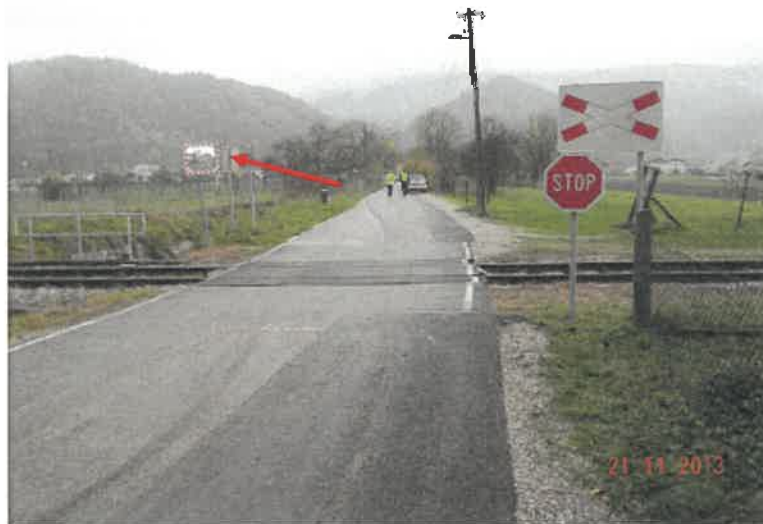
59 letna voznica osebnega motornega vozila je z vozilom vozila po krajevni kategorizirani cesti v smeri regionalne ceste II. reda. Potniški vlak št. 4007, je vozil po enotirni železniški progi iz smeri postaje Ruše v smeri postaje Maribor. Cestnemu vozilu se je vlak približeval iz njegove desne strani. Voznica, ki se je z vozilom približevala nivojskemu prehodu po krajevni cesti št. 861601, v smeri regionalne ceste II. reda št. 435, je z nezmanjšano hitrostjo zapeljala na prehodom, ki je označen s prometnim znakom (II-2) »Stop« neposredno pred čelo vlaka. Vlak je s čelom trčil v sredino desnega boka cestnega osebnega vozila, s hitrostjo 61 km/h. Obstaja verjetnost, da je voznica cestnega motornega vozila spregledala vlak, ker je 8m od proge stanovanjska hiša z ograjo, ki zakriva pogled na progo v smeri postaje Ruše, oddaljenost vlaka v cestnem ogledalu pa je precenila.

Slika št. 7: Rdeča puščica prikazuje cestno ogledalo, ki ne sodi na nivojski prehod, ker je lahko zavajajoče.

Priporoča se da upravljavec javne železniške infrastrukture obvesti upravljavca krajevne ceste št. 861601, da je s postavitvijo cestnega ogledala kršil določila 4. odstavka, 33. člena, Pravilnika o nivojskih prehodih, UL RS št. 85/208 z dne 29.08.2008.
