REPUBLIKA SLOVENIJA  
**MINISTRSTVO ZA INFRASTRUKTURO**

Številka: 375-18/2017/1

**KONČNO POROČILO O PREISKAVI NESREČE V ŽELEZNIŠKEM PROMETU – TRČENJE  
VLAKA ŠT. 76311, NA UREJENEM IN S CESTNO PROMETNIMI ZNAKI OZNAČENEM  
NIVOJSKEM PREHODU, V KM 8+824 MED POSTAJAMA RUŠE IN MARIBOR STUDENCI  
DNE 17.08.2017, OB 09.06 URI**

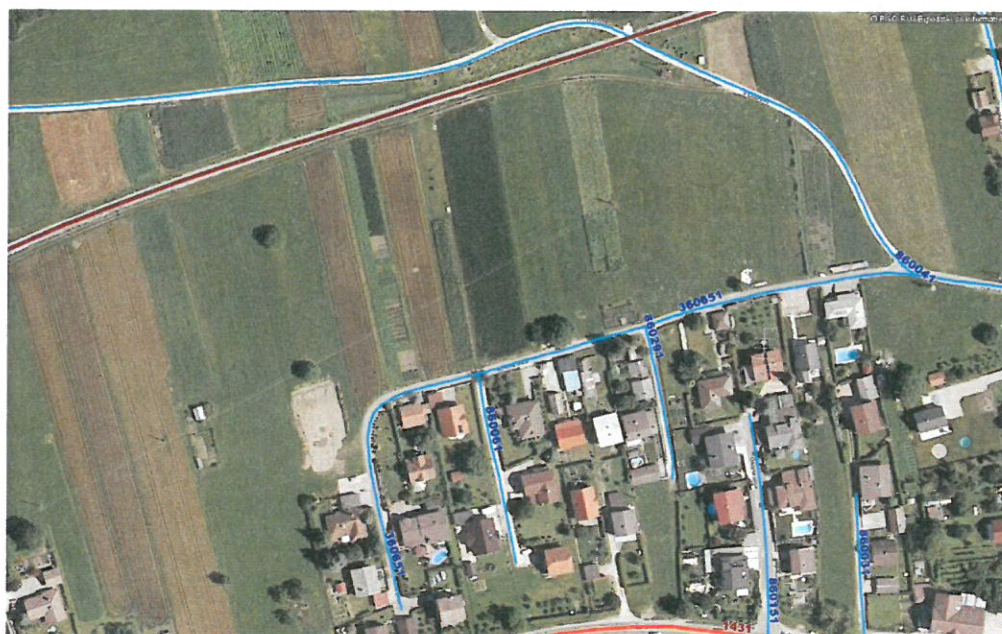
Slika št. 1: prikaz prometne infrastrukture na območju nesreče, rjava črta označuje železniško progo, modre kategorizirane javne poti, rdeča pa regionalno cesto

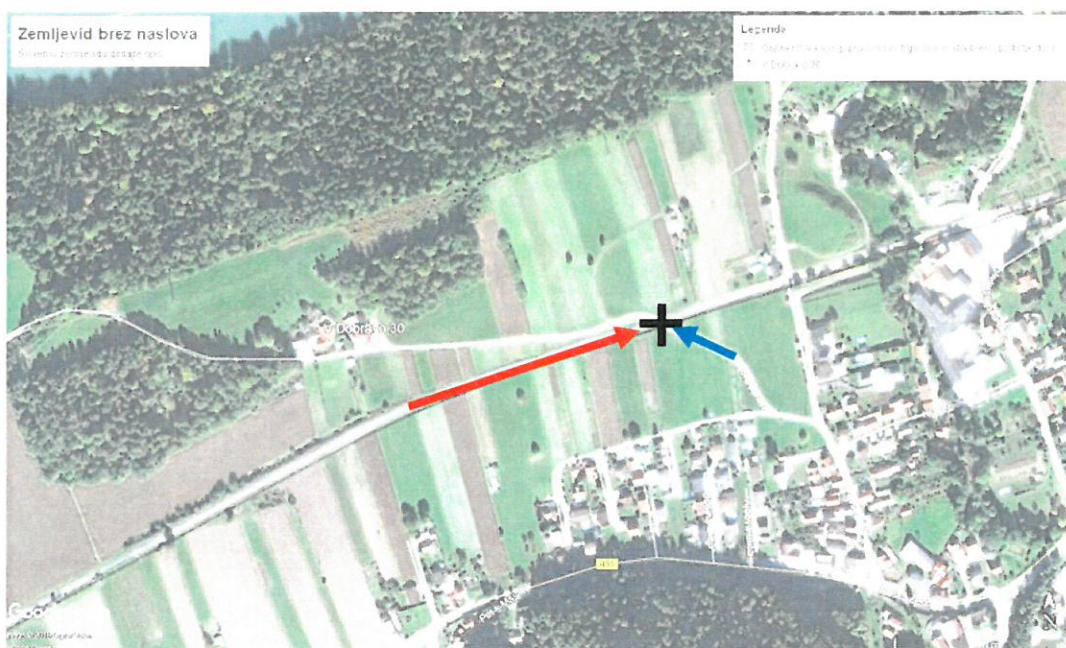
Voznik progovnega vozila je ob 09.08 uri obvestil prometnika postaje Ruše, da je med postajama Ruše in Maribor Studenci, v km 8+824, na urejenem nivojskem prehodu, označenem s cestno prometnima znakoma: »Andrejev križ in Stop" trčilo v sprednji levi bok osebnega vozila. Osebno vozilo je odbilo v desno ob progo v smeri vožnje vlaka.

Voznik progovnega vozila je med približevanjem vlaka nivojskemu prehodu, s strojno piščalko večkrat oddal signalni znak "Pazi". Ko je zagledal cestno vozilo in dojel, da se voznik pred prehodom ne namerava ustaviti, je aktiviral hitro zavoro. Trčenja v osebno motorno vozilo ni mogel preprečiti. Vlak št. 76311 se je ustavil v km 159 m za mestom trčenja v km 8+665.

Slika št. 2: mesto trčenja označuje črni križ smer vožnje vlaka (vozila za posebne železniške namene rdeča puščica, smer vožnje cestnega osebnega motornega vozila pa modra puščica

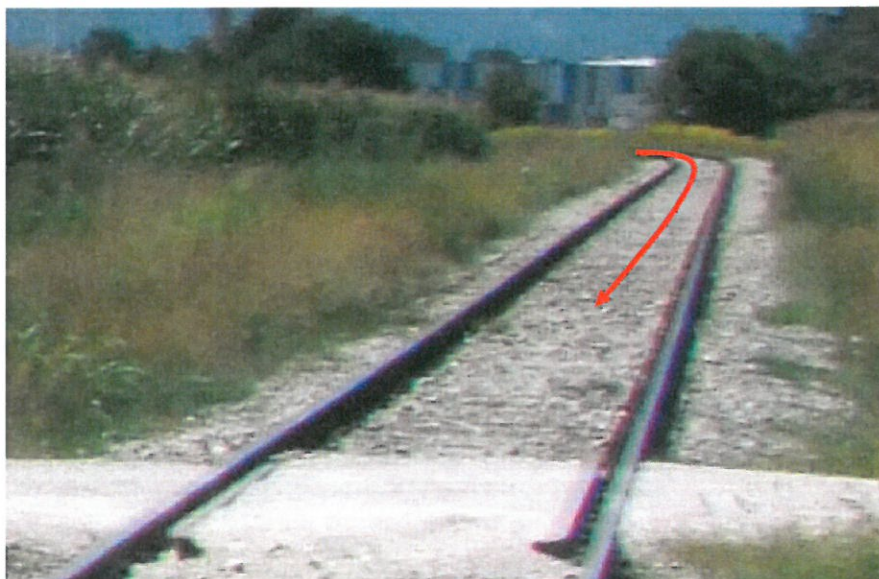
Železniška proga 230 m pred nivojskim prehodom, gledano iz smeri vožnje v nesrečo vpletenega vlaka, preide iz leve krivine v premo.

Slika št. 3: Rdeča puščica prikazuje potek proge iz smeri iz katere je na nivojski prehod pripeljal vlak

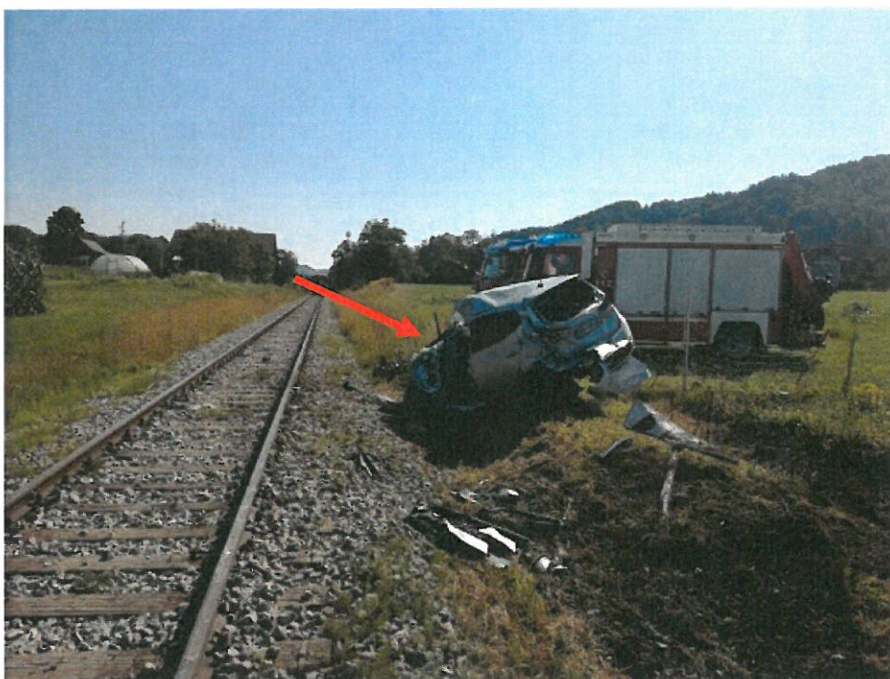
Vlak št. 76311 je s hitrostjo 70 km/h trčil v prednji del levega boka cestnega osebnega motornega vozila. Vlak je cestno vozilo odbil desno na rahlo dvignjeno brežino ob prog. Cestno vozilo je na brežini obstalo na kolesih v km 8+794, kar je 30 m od točke trčenja.

Slika št. 4: Rdeča puščica prikazuje točko kjer je bilo cestno vozilo najbolj deformirano

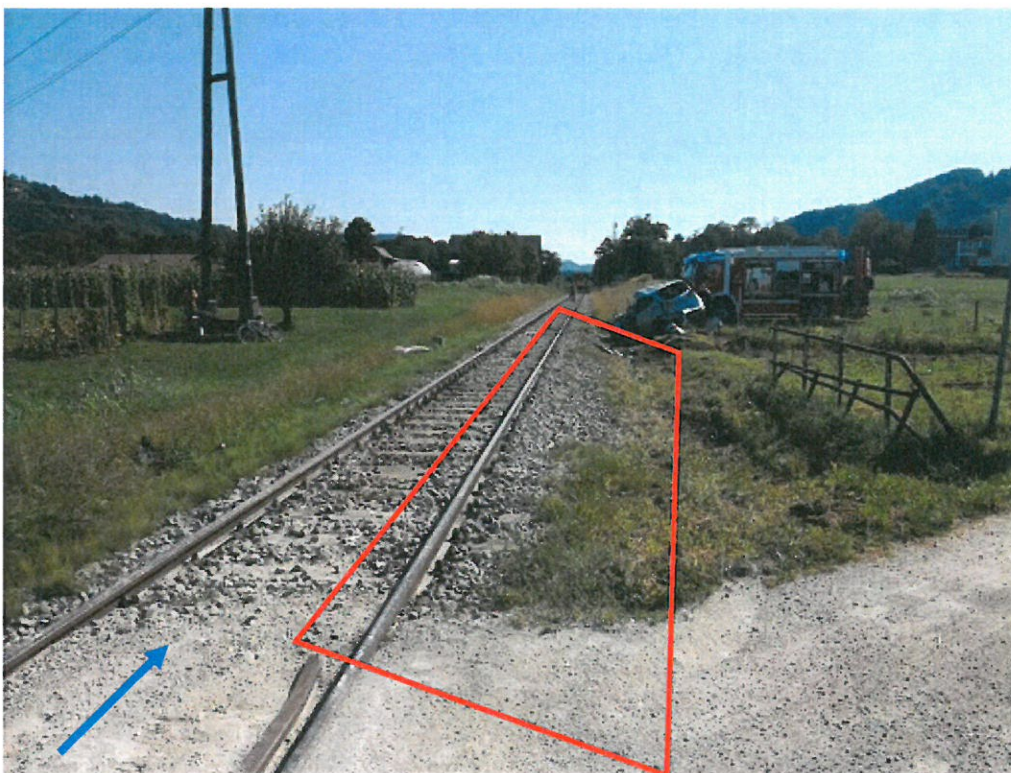
Slika št. 5: Rdeči trapez označuje sledi cestnega osebnega motornega vozila na cestišču in ob progi po trčenju na nivojskem prehodu, modra puščica pa smer vožnje vlaka

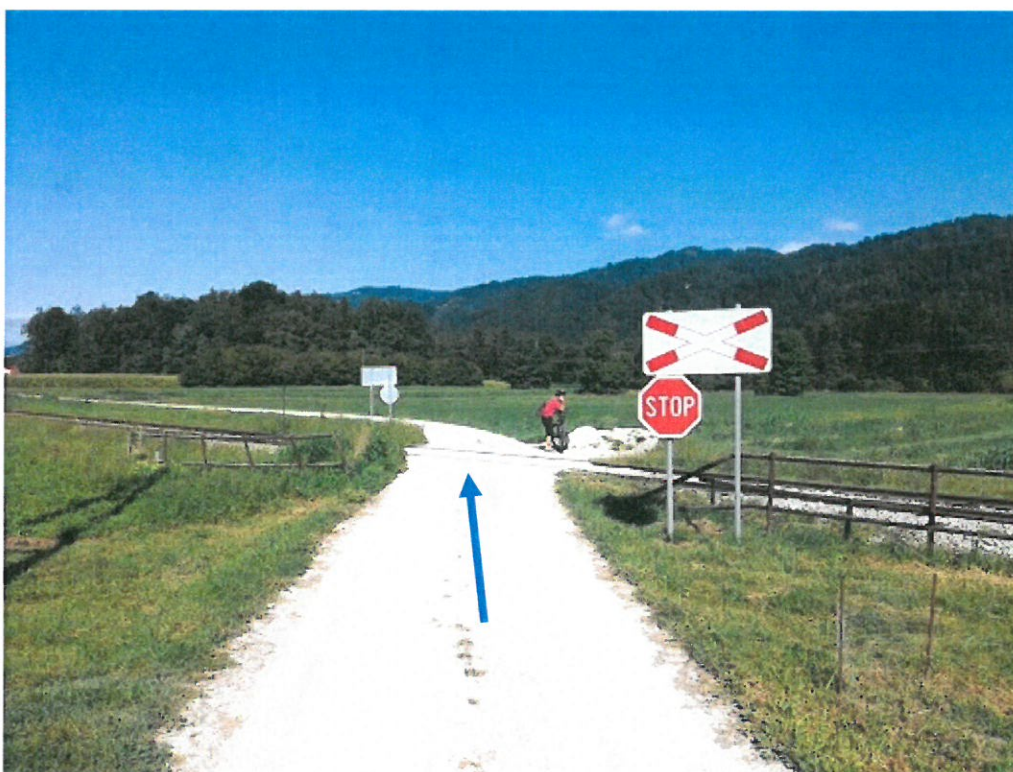
Na tem prehodu lokalna cesta seka železniško progo pod pravim kotom 78°.

Slika št. 6: Modra puščica prikazuje smer vožnje cestnega osebnega motornega vozila

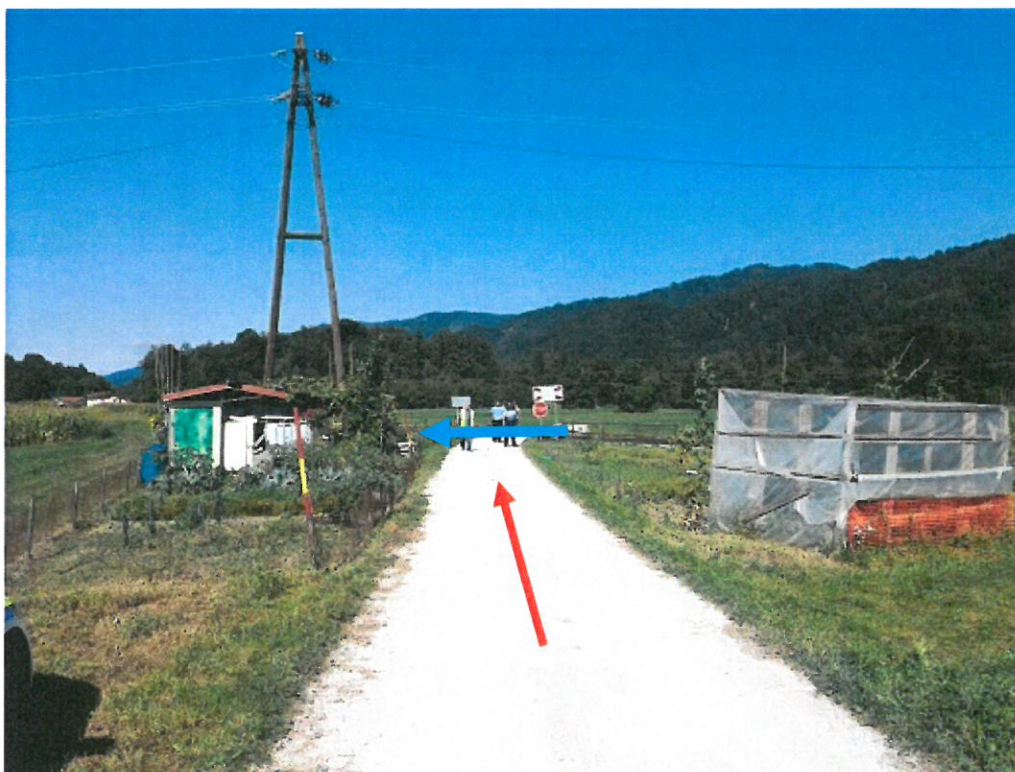
Preglednost na progo je v času nesreče za udeležence cestnega prometa, na tem nivojskem prehodu zastirala vrtna lopa ob cestišču na parceli s parcelno št. 95/4

katastrske občine Bistrica pri Rušah 664 in poljščina koruze, ki je v tem obdobju leta najbujnejša.

Udeležencem cestnega prometa preglednost na progo zastira koliba in visoko rastje ob njej. Pred nivojskim prehodom je cestno prometni znak 2102-1 pred katerim se morajo udeleženci cestnega prometa ustaviti. Progo lahko prečkajo šele, ko se prepričajo, da se nivojskemu prehodu ne približuje tirno vozilo. Obstaja verjetnost, da je vozniku cestnega vozila, na poti približevanja nivojskemu prehodu, tirno vozilo med vožnjo povsem skrilo za kolibo in visoko rastje ob njej zaradi česar ga sploh ni opazil vse do trčenja.

Slika št. 7: Modra puščica prikazuje kolibo in rastje ob njej, ki je stala pred nivojskim prehodom, neposredno po nesreči, rdeča puščica pa smer vožnje cestnega osebnega motornega vozila,

1. Priporoča se, da se ob cestišču iz smeri Dravske ulice v smeri V Dobravo odstrani objekt ob elektro »A« drogu, ki na nivojskem prehodu udeležencem cestnega prometa zastira preglednost na progo.

2. Priporoča se, da se ob železniški progi iz smeri postaje Ruše v smeri postaje Maribor Studenci redno odstranjuje visoka vegetacija, ki udeležencem cestnega prometa na nivojskem prehodu zastira preglednost na progo.

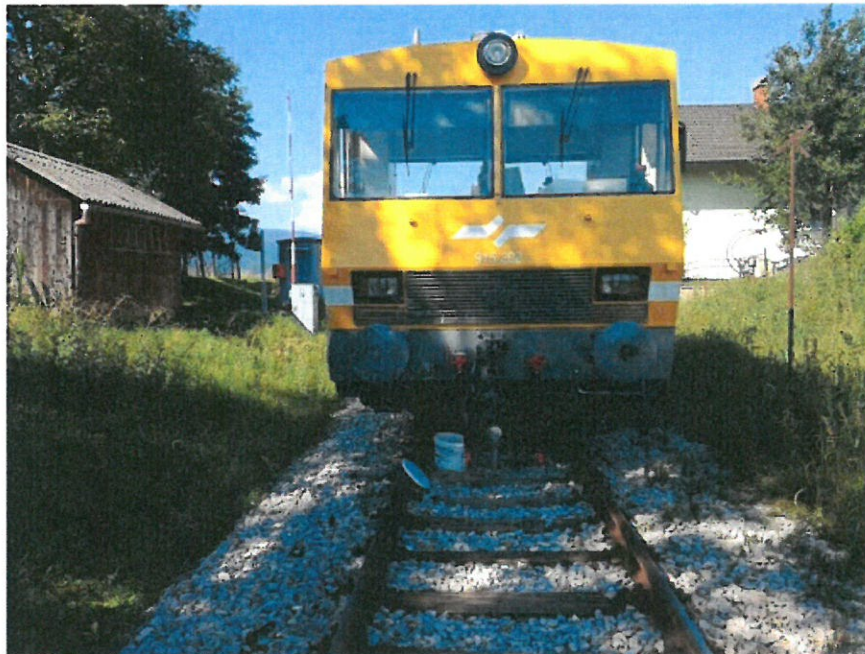
udeležence cestnega prometa iz smeri iz katere je pripeljalo v nesreči udeleženo vozilo, zaradi kolibe ob cesti ter barva vozila za posebne železniške namene, ki se barvno vklaplja z okolico ob nivojskem prehodu.

Slika št. 8: Barvni spekter ujemanja tirnega vozila z okolico

Obstaja tudi verjetnost, da je voznik osebnega motornega vozila, med vožnjo, v trenutku, ko je pregledal prostost proge na svoji desni strani, vlak spregledal zaradi barvnega pektra okolice in železniškega vozila.

Glede na dejstvo, da se v veliko primerih vlaki barvno izredno dobro zlivajo z okolico, bi bilo potrebno voznikom cestnih vozil, na urejenih in s cestno prometnimi znaki označenih nivojskih prehodih dodatno vzpodbuditi pozornost na to, da se približujejo križišču ceste z železnico ter na morebitni prihajajoči vlak. S tem bi z veliko gotovo zagotovili dodatni moment varnosti na tem nivojskem prehodu.
