SLUŽBA ZA PREISKOVANJE LETALSKIH, POMORSKIH IN ŽELEZNIŠKIH NESREČ IN INCIDENTOV

Številka: 375-18/2017/1

**KONČNO POROČILO O PREISKAVI NESREČE V ŽELEZNIŠKEM PROMETU – TRČENJE  
VLAKA ŠT. 76311, NA UREJENEM IN S CESTNO PROMETNIMI ZNAKI OZNAČENEM  
NIVOJSKEM PREHODU, V KM 8+824 MED POSTAJAMA RUŠE IN MARIBOR STUDENCI  
DNE 17.08.2017, OB 09.06 URI**

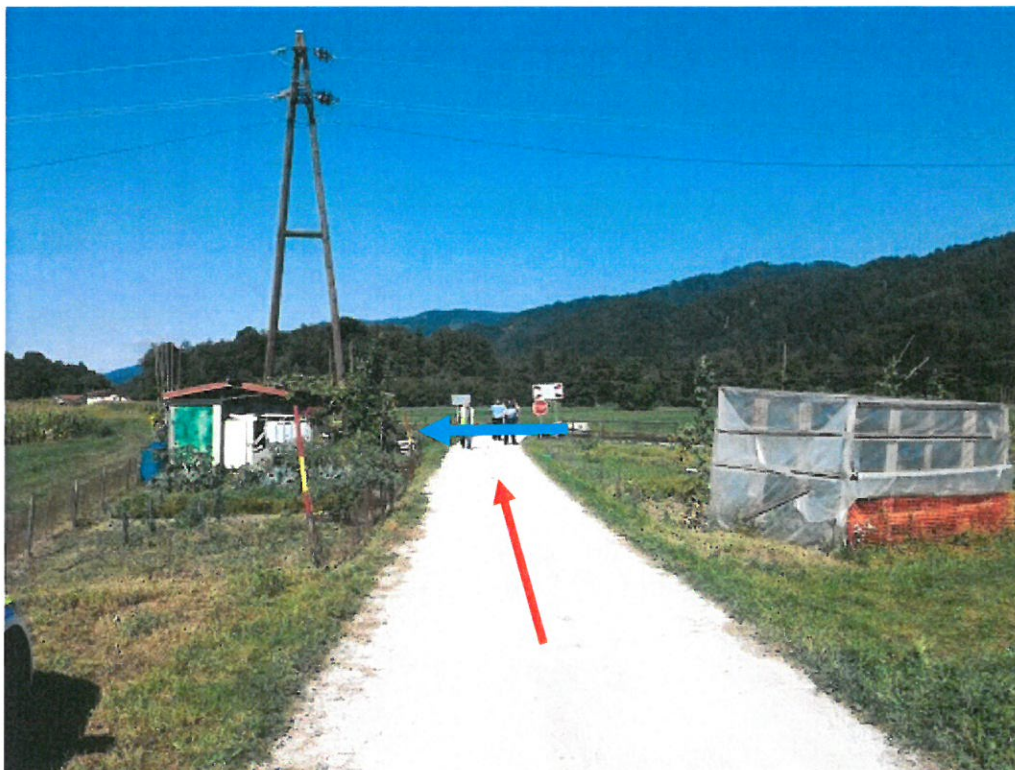
Preglednost na progo je v času nesreče za udeležence cestnega prometa, na tem nivojskem prehodu zastirala vrtna lopa ob cestišču na parceli s parcelno št. 95/4

Udeležencem cestnega prometa preglednost na progo zastira koliba in visoko rastje ob njej. Pred nivojskim preходом je cestno prometni znak 2102-1 pred katerim se morajo udeleženci cestnega prometa ustaviti. Progo lahko prečkajo šele, ko se prepričajo, da se nivojskemu preходу ne približuje tirno vozilo. Obstaja verjetnost, da je vozniku cestnega vozila, na poti približevanja nivojskemu preходу, tirno vozilo med vožnjo povsem skrilo za kolibo in visoko rastje ob njej zaradi česar ga sploh ni opazil vse do trčenja.

Slika št. 7: Modra puščica prikazuje kolibo in rastje ob njej, ki je stala pred nivojskim preходом, neposredno po nesreči, rdeča puščica pa smer vožnje cestnega osebnega motornega vozila,

1. Priporoča se, da se ob cestišču iz smeri Dravske ulice v smeri V Dobravo odstrani objekt ob elektro »A« drogu, ki na nivojskem prehodu udeležencem cestnega prometa zastira preglednost na progo.

2. Priporoča se, da se ob železniški progi iz smeri postaje Ruše v smeri postaje Maribor Studenci redno odstranjuje visoka vegetacija, ki udeležencem cestnega prometa na nivojskem prehodu zastira preglednost na progo.
