SLUŽBA ZA PREISKOVANJE LETALSKIH, POMORSKIH IN ŽELEZNIŠKIH NESREČ IN INCIDENTOV

Številka: 375-35/2018/1

**KONČNO POROČILO O PREISKAVI NESREČE V ŽELEZNIŠKEM PROMETU –  
OPLAŽENJE IC (INTERCITY) POTNIŠKEGA VLAKA ŠT. 18, KI JE VOZIL PO  
DESNEM TIRU, Z DELOVNIM STROJEM - VRTALNIKOM MED IZVAJANJEM  
VRTANJA, NALOŽENIM NA VAGON, NA ZAPRTEM LEVEM TIRU, MED  
POSTAJAMA LAŠKO IN CELJE, V KM 524.125, DNE 23.11.2018, OB 14.32 URI**

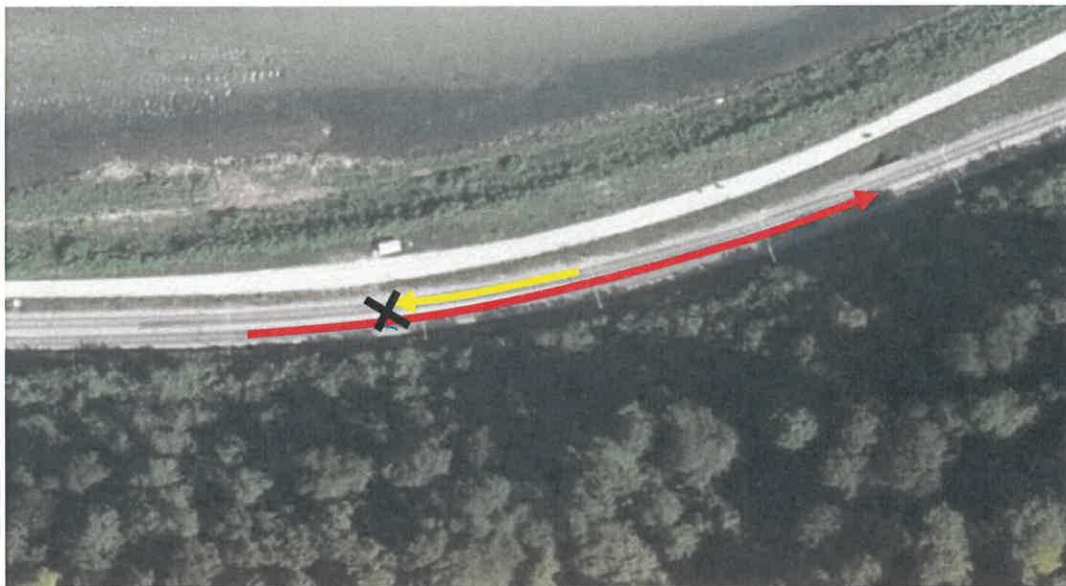
Slika št. 1: Rdeča puščica prikazuje smer vožnje vlaka št. 18, rumena smer vožnje tirnega progovnega motornega vozila, črn križ pa mesto oplažnje

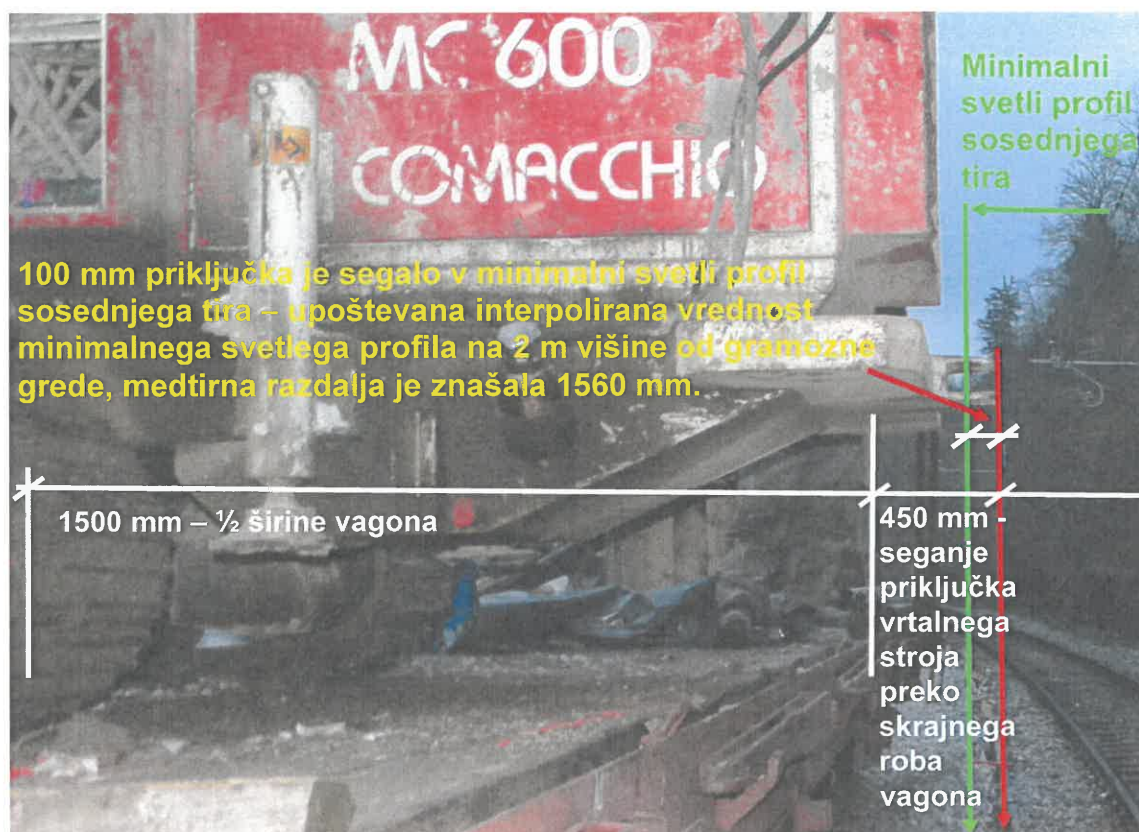
Slika št. 2: Izmere minimalnega svetlega profila proge med levim in desnim tirom na kraju oplaznja vlaka št. 18 z vlečnim elementom delovnega vrtnega stroja

Priključni element vrtalnega stroje je na kraju dogodka v km 524.125 v medtirje segal preko nakladalnega profila vagona, na katerem je bil naložen in s katerega je izvajal

vrtanje, na levem zaprtem tiru za 450 mm, kar je 100 mm preko minimalnega svetlega profila sosednjega tira.

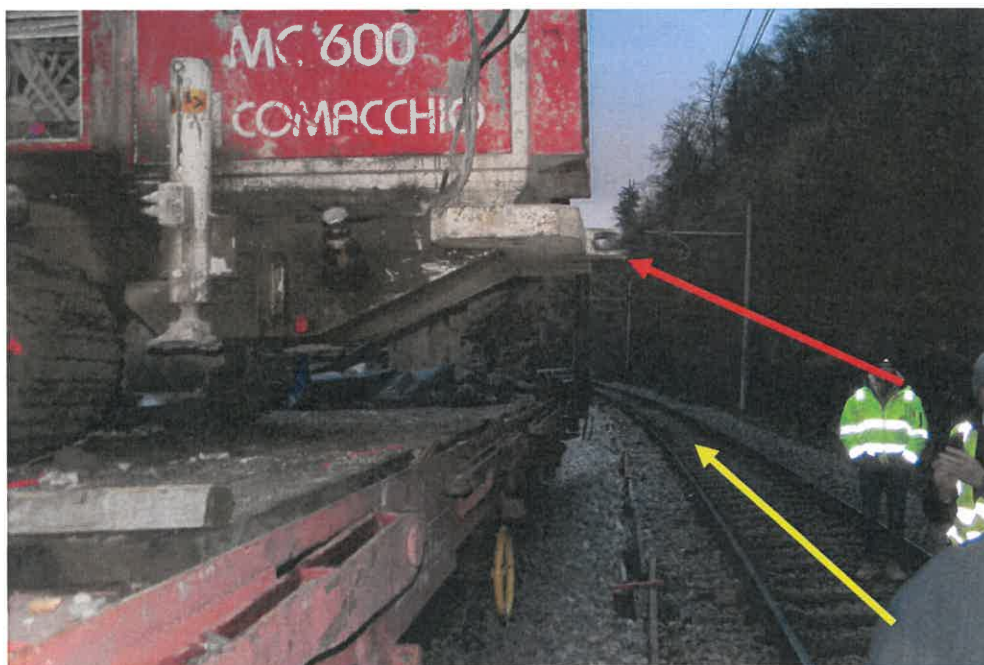
EMG IC vlaka št. 18 je med vožnjo mimo delovnega stroja, ki je bil naložen na vagonu, oplazila priključni element vrtalnega stroje, ki je na zadnjem delu stroja, ko je bil stroj v položaju pravokotno na tir, v položaju namenjenem za vrtanje luknje.

Slika št. 4: Rdeča puščica prikazuje vlečni element samohodnega vrtalnega stroja na gosenicah, ki ga je med srečevanjem oplazil vlak št. 18, ki je vozil po sosednjem desnem tiru v smeri rumene puščice

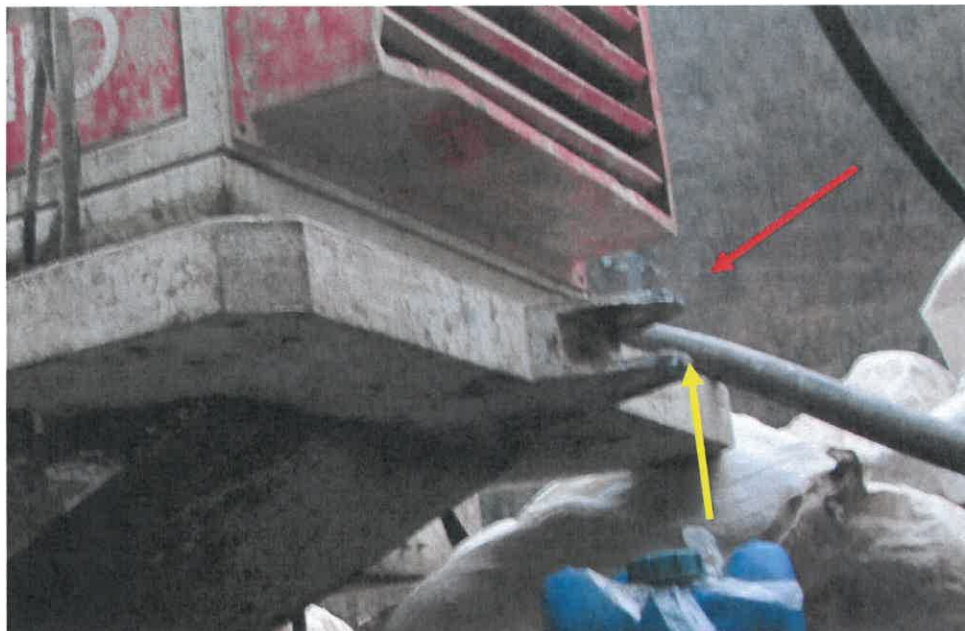
Slika št. 5: Rdeča puščica prikazuje povečavo vlečnega elementa samohodnega vrtnega stroja na gosenicah, rumena pa točko po kateri je podrsal vlak št. 18

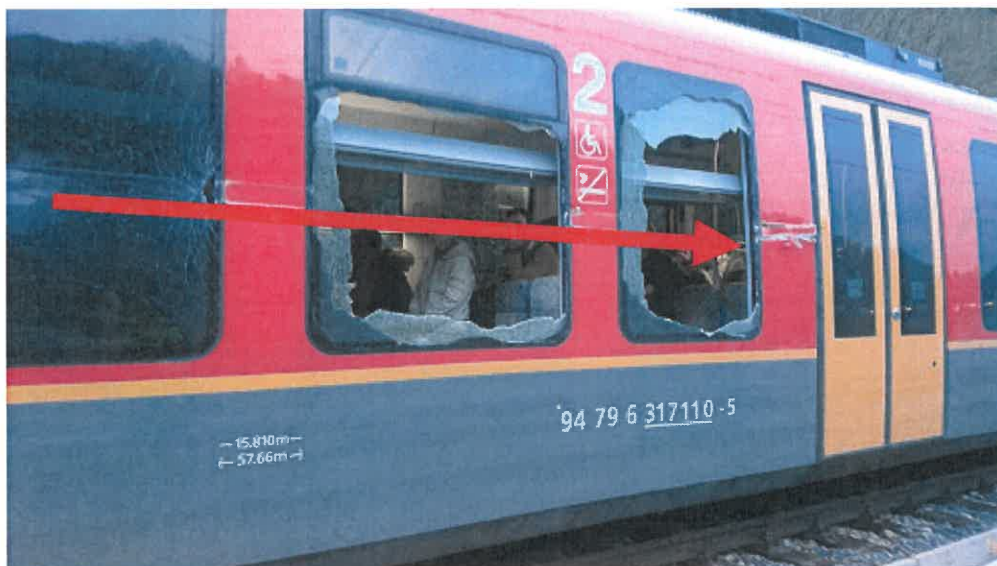
Med drsenjem elementa za priključek delovnega stroja po levem boku EMG 312 – 119/120, 317-110 se je zlomilo 6 termopan stekel bočnih oken potniškega dela vlaka, levo čelno ogledalo krmilne kabine v smeri vožnje vlaka, vrata za vstop potnikov ter pločevina na boku garniture.

Slika št. 7: Rdeča puščica prikazuje smer drsanja vlečnega elementa TMD 436-001 po DMG 312-119/120 in 317-110 vlaka št. 18
