**KONČNO POROČILO O PREISKAVI NESREČE V ŽELEZNIŠKEM PROMETU –  
TRČENJE POTNIŠKEGA VLAKA ICS (INTERCITY SLOVENIJA) ŠT: 20, V  
DELAVCA NA TIRU ŠT. 2 POSTAJE KRESNICE, DNE 26.11.2018, OB 15.30 URI**

LJUBLJANA, 22.11.2019

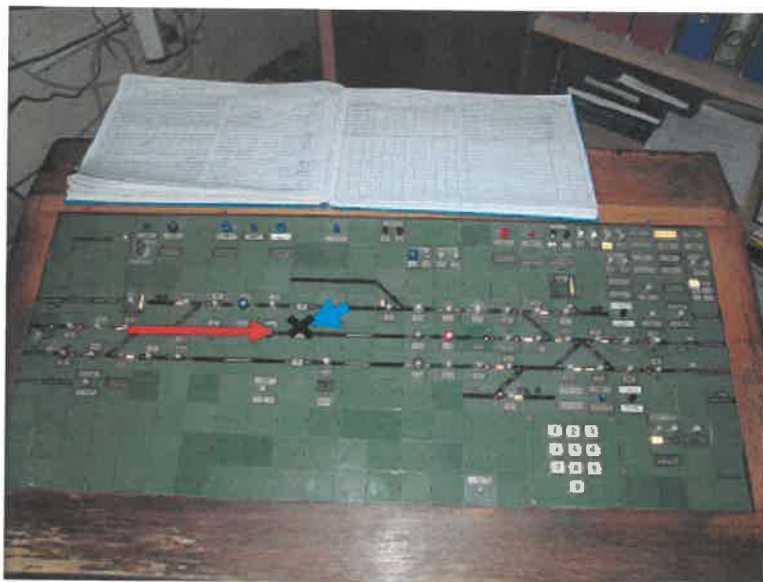
Slika št. 1: Na postavljalni mizi ERSV naprave postaje Kresnice rdeča puščica označuje vozno pot ICS potniškega vlaka št. 20, modra puščica gibanje delavca proti svetlemu profilu tira št. 2, črn križ pa točko trčenja vlaka v delavca.

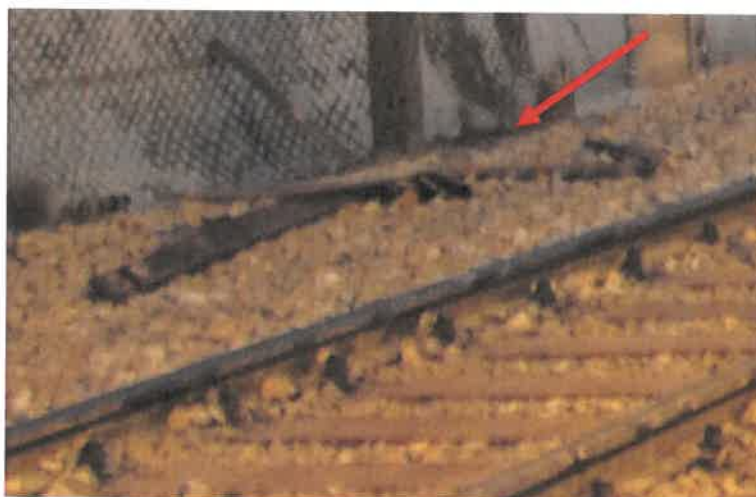
Slika št. 3: Rdeča puščica prikazuje deske iz katerih so delavci izdelali priročno orodje za poravnavanje peska

Delovna skupina je poravnavala nasuti pesek za premikalno pot med tiroma št. 2 in 3 postaje Kresnice z ročno izdelanim orodjem, ter lopatami. Priročno orodje za poravnavo peska so si delavci izdelali sami.

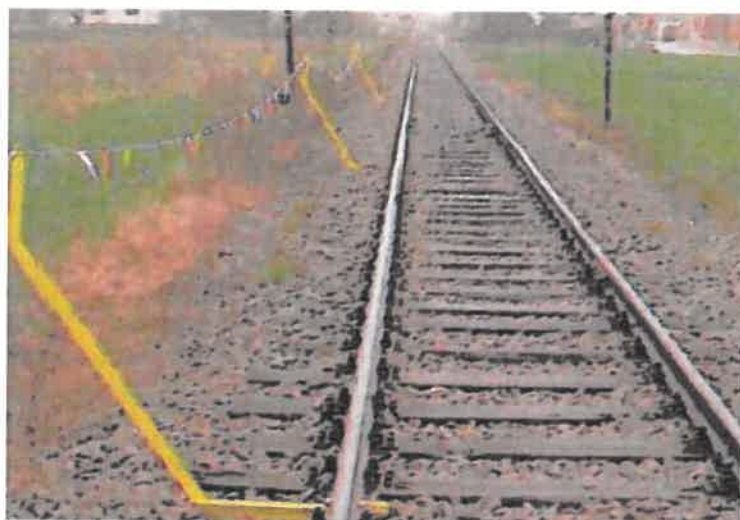
Slika št. 5: Prikaz varovanja delovišča kot ga predpisuje točka 2.7. Način zavarovanja – Delo na železniškem območju, Elaborat, Varnostni načrt

Delovišče kjer se je izvajalo delo ni bilo zavarovano, kot predpisuje točka 2.7. Način zavarovanja – Delo na železniškem območju, Elaborata, Varnostni načrt.

Delovišče bi moralo biti zavarovano z vrvico na katerih bi morale biti nameščene zastavice.

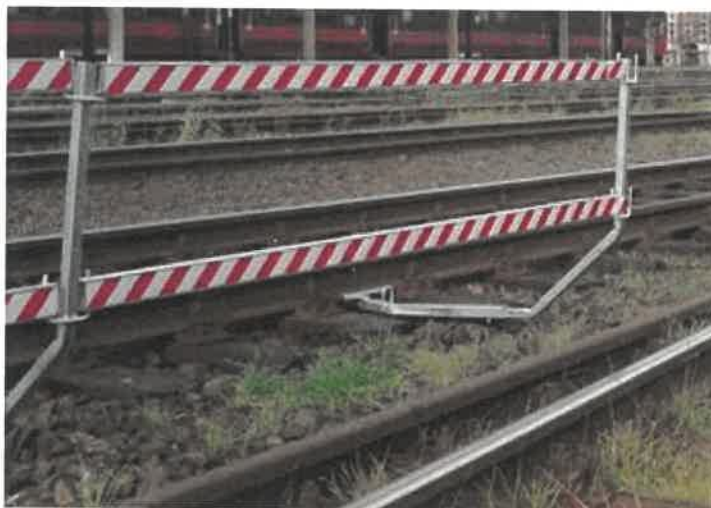
Slika št. 6: Prikaz varovanja delovišča s sodobno varovalno ograjo

Pred vstopom v nevarno območje bi delavce varovala le tehnično kakovostnejša ograja, ki je predstavljena na spodnji sliki.
