Številka: 375-33/2019/7

**KONČNO POROČILO O PREISKAVI NESREČE V ŽELEZNIŠKEM  
PROMETU – TRČENJE LOKALNEGA POTNIŠKEGA VLAKA ŠT. 2408 V  
KOLESARJA, NA NIVOJSKEM PREHODU ZA PEŠCE, NPr 567.8, MED  
POSTAJAMA LJUBLJANA VIŽMARJE IN LJUBLJANA ŠIŠKA, DNE  
10.11.2019, OB 12.53 URI**

LJUBLJANA, 05.11.2020

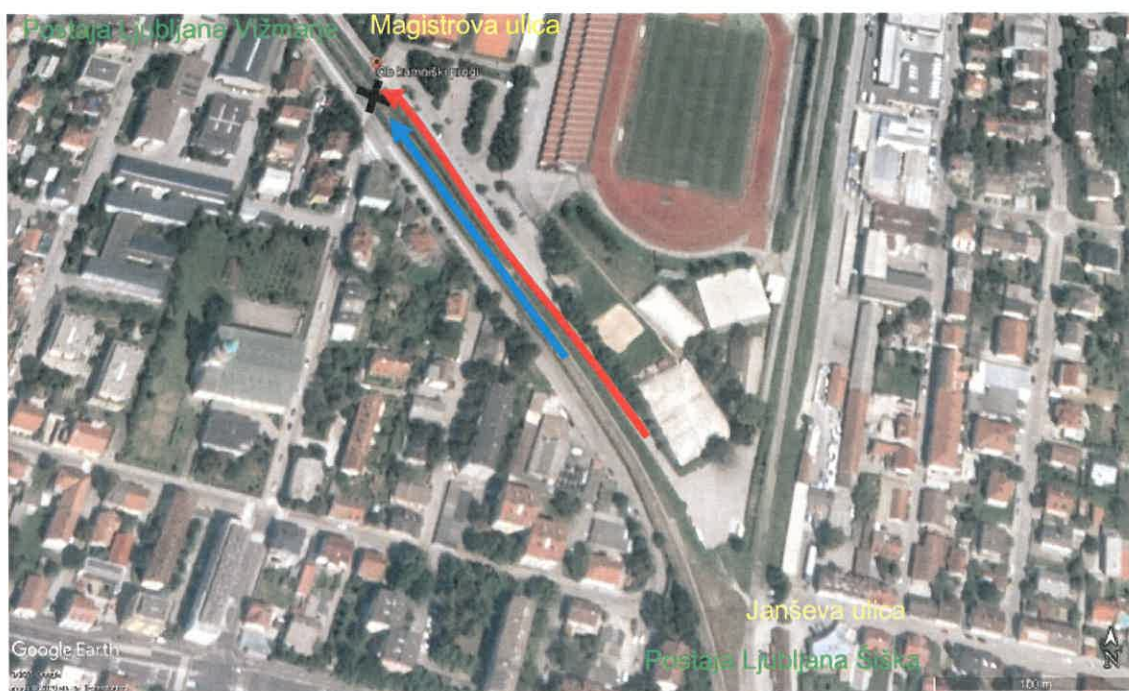
Slika št. 1: smer vožnje lokalnega potniškega vlaka označuje modra puščica, smer vožnje kolesarja rdeča puščica, kraj trčenja pa črn križ

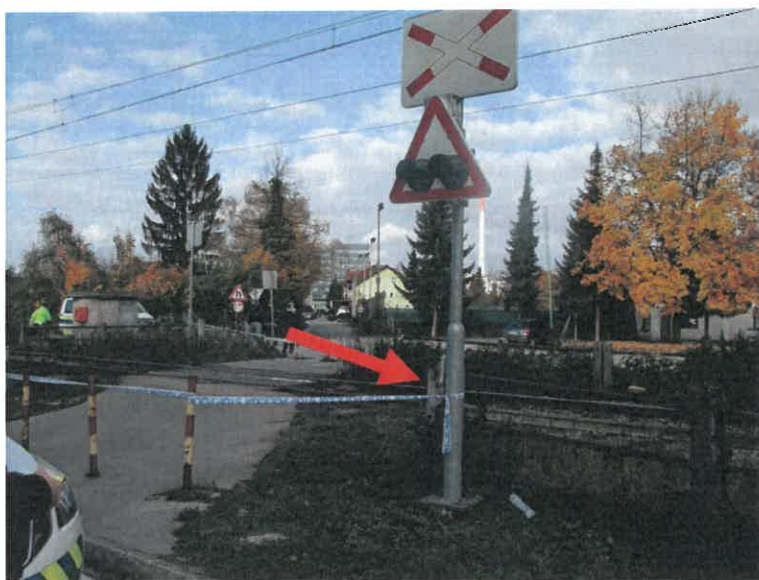
Progovna ograja je dotrajana ter je bila na posameznih odsekih gosto poraščena z vegetacijo.

Slika št. 2: Rdeča puščica prikazuje dotrajano ograjo ob progi

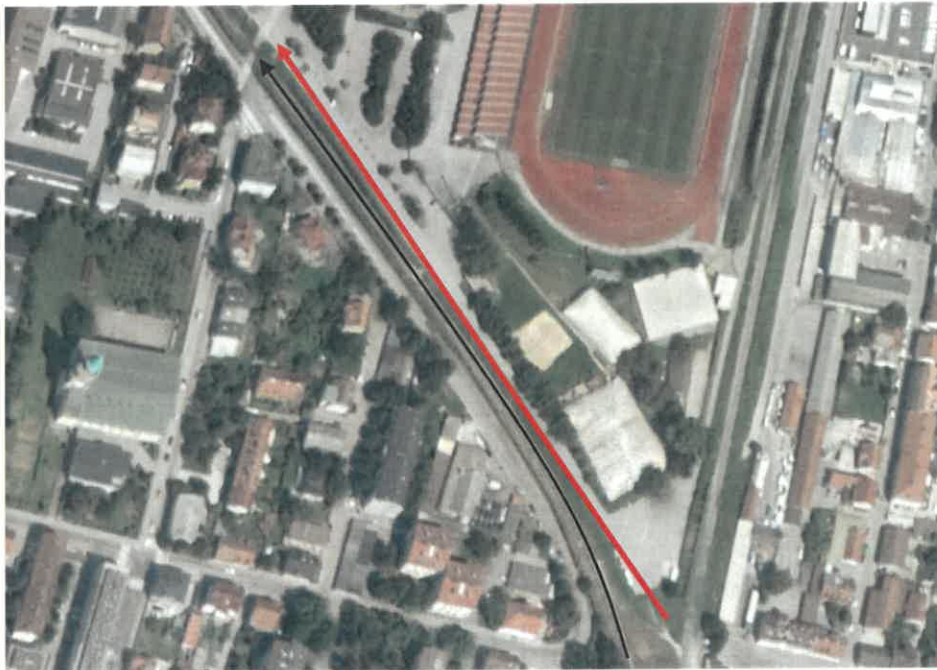
Slika št. 3: Rdeča puščica prikazuje cesto Ob kamniški progi, črna pa progo Ljubljana - Jesenice št. 20, ki potekata vzporedno

Od Janševe ulice, do nivojskega prehoda NPr 567.8 je odsek dolg 310 m. Vlak št. 2408 je kolesarja na celotnem odseku od nadvoza nad Drenikovo ulico do nivojskega prehoda 567.8 dohiteval.

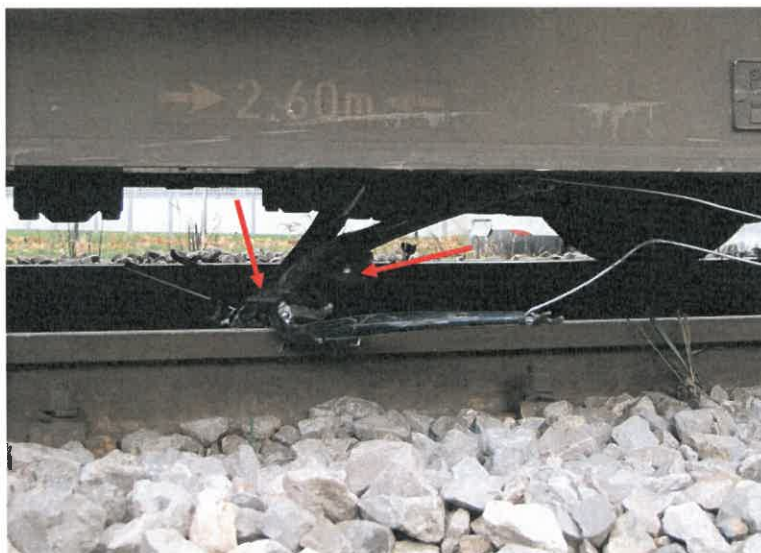
Kljub poškodbam kolesa je mogoče trditi, da je bilo kolo vzdrževano in negovano. Ob natančnem pregledu poškodovanih kosov kolesa je mogoče glede na stanje zavornih elementov z gotovostjo trditi, da so zavore na kolesu delovale brezhibno.

Slika št. 4: Rdeča puščica prikazuje zavorne gumice kolesa na sprednjem kolesu.

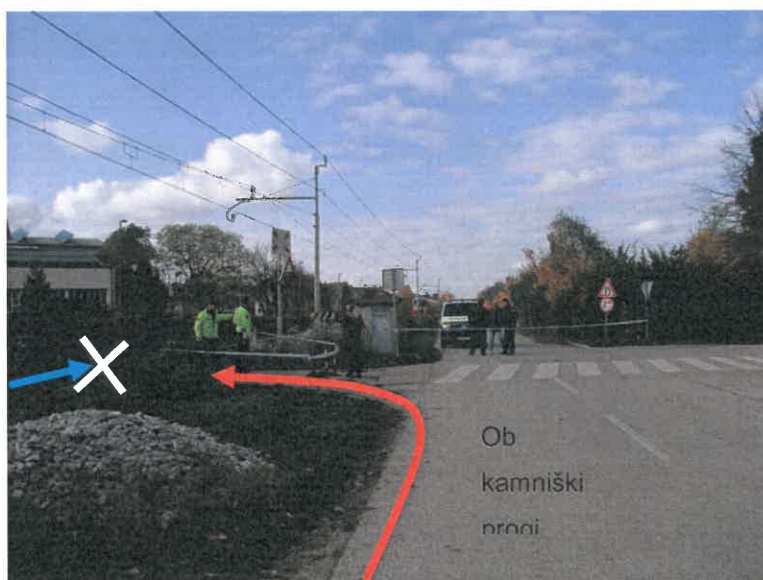
Slika št. 6: Rdeča puščica prikazuje smer vožnje kolesarja, modra smer vožnje lokalnega potniškega vlaka št. 2408, bel križ pa mesto trčenja vlaka v kolesarja

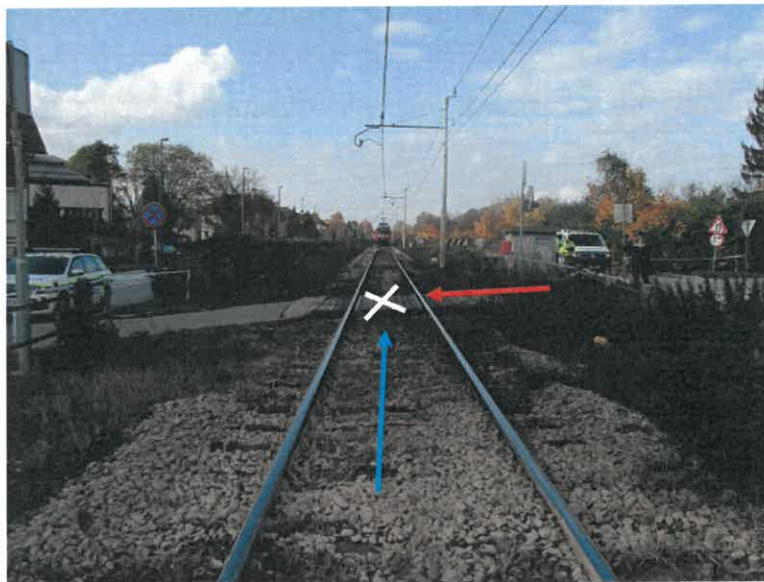
Slika št. 7: Rdeča puščica prikazuje smer vožnje kolesarja, modra smer vožnje lokalnega potniškega vlaka št. 2408, bel križ pa točko trčenja vlaka v kolesarja.

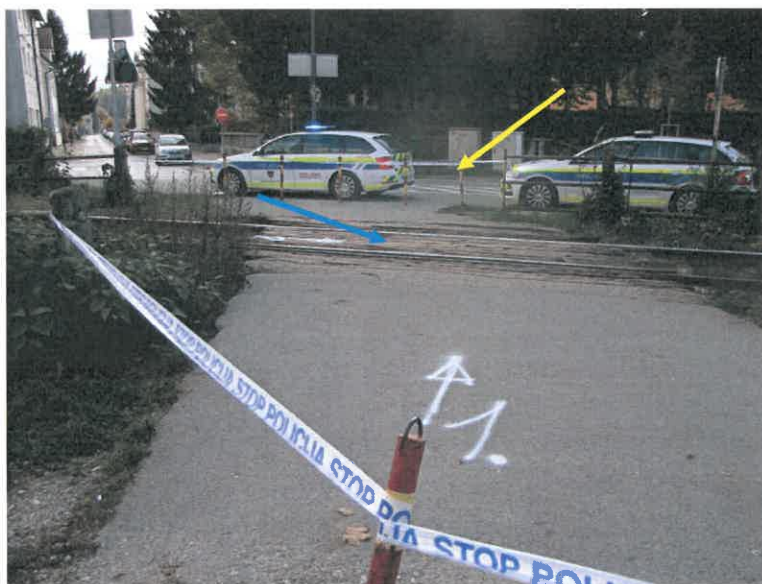
Slika št. 8: Prikaz cestne infrastrukture na nivojskem prehodu, rumena puščica označuje pokončne kovinske stebričke, modra pa lesene pragove na prehodu.

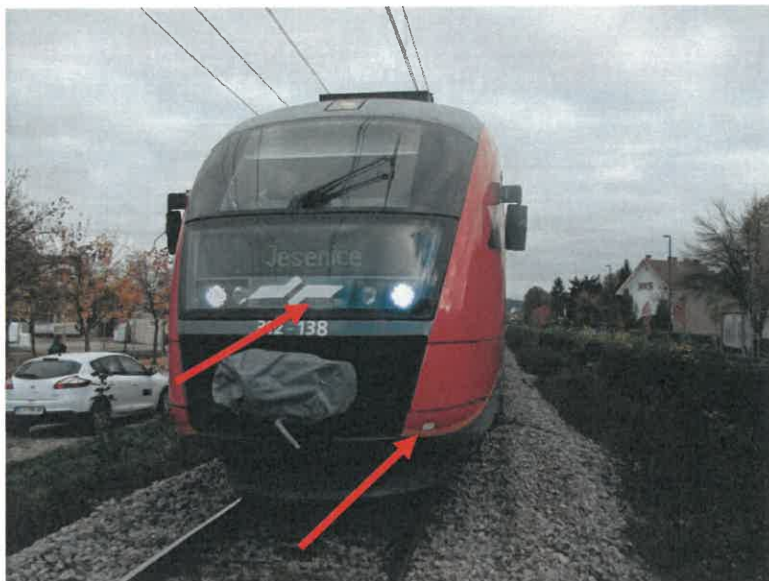
Kolo kolesarja je bilo v nesreči povsem uničeno. Med trčenjem se je zlomilo

zaščitno steklo digitalnega prikazovalnika postaje smeri vožnje vlaka in luči, pod vetrobransko šipo na čelu EMG 312-138, poškodoval pa se je tudi element pod spenjačo EMG.

Slika št. 9: Z rdečo puščico so označen poškodbe na EMG 312-138 v nesreči udeleženega vlaka št. 2408.

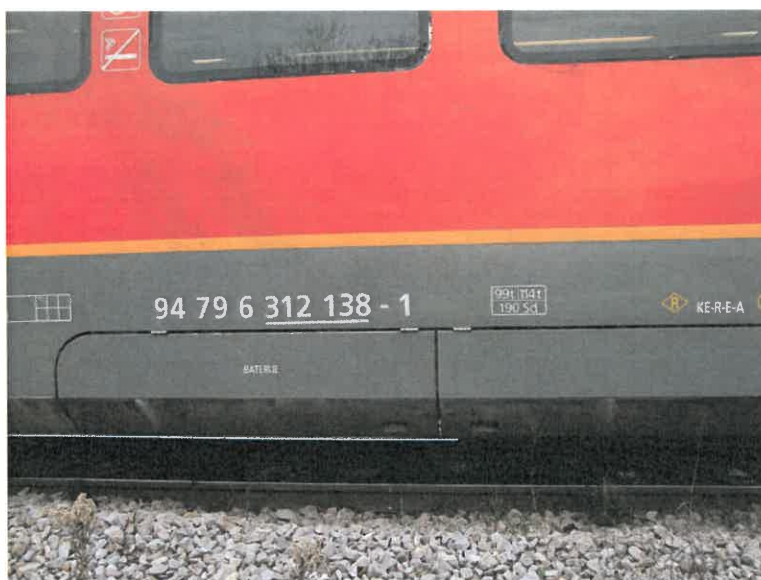
Slika št. 10: Fotografija s številko enote EMG lokalnega potniškega vlaka št. 2408, ki je trčila v kolesarja

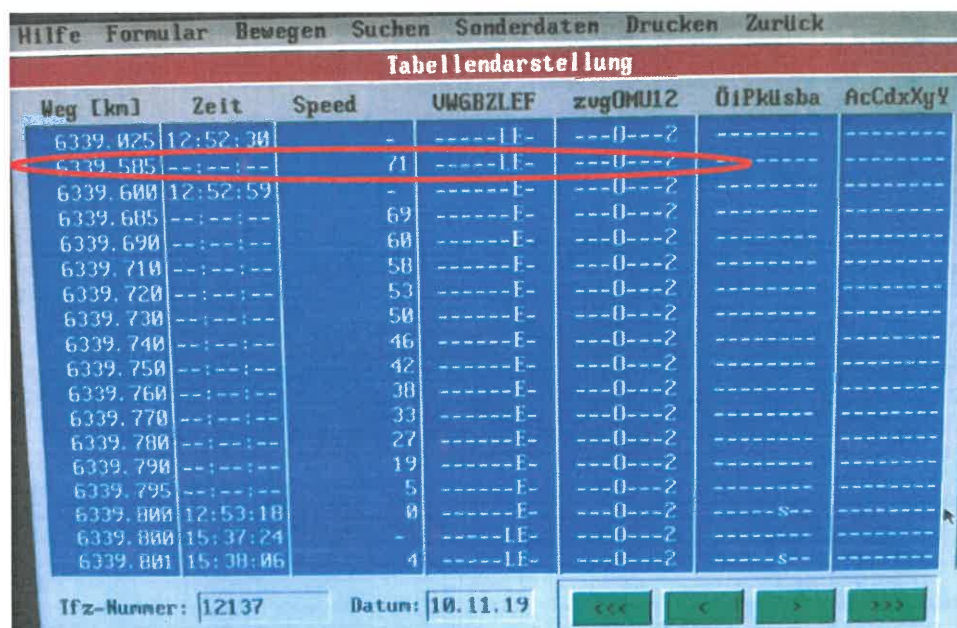
Slika št. 12: V rdeči elipsi je zajeta hitrost lokalnega potniškega vlaka št. 2408 v času aktivirane hitre zavore

Ob 12:52:59 uri aktivirana hitra zavora pri hitrosti 71 km/h zaradi povoženja neznane osebe na NPR 567.8, v km 567.774.

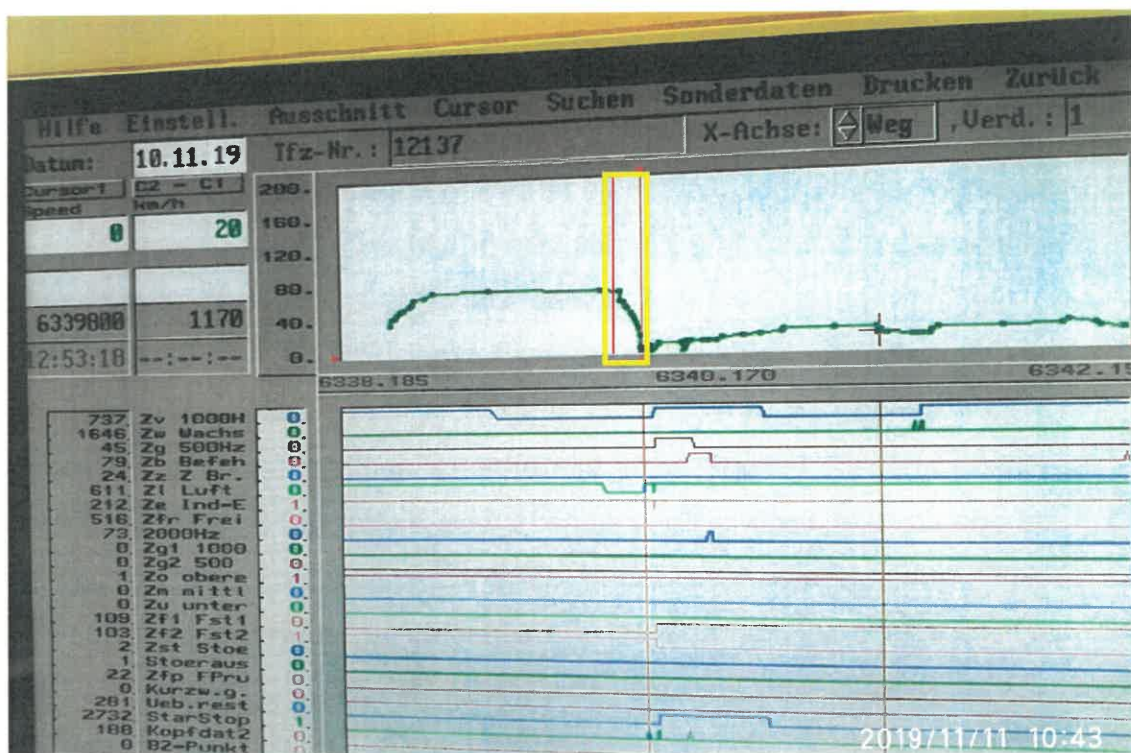
Zavorna pot vlaka je znašala 200 metrov. Vlak stoji do 16:04:12 ure.

Slika št. 13: V rumenem pravokotniku je zajeto področje zapisa vožnje vlaka št. 2408 od aktivirane hitre zavore do zaustavitve
