**SLUŽBA ZA PREISKOVANJE LETALSKIH, POMORSKIH IN ŽELEZNIŠKIH NESREČ IN INCIDENTOV**

Številka: 375-20/2020/3

**KONČNO POROČILO O PREISKAVI NESREČE V ŽELEZNIŠKEM PROMETU –  
TRČENJE PRAZNIH PREMICALNIH SESTAVOV ZA PREVOZ POTNIKOV, NA  
KRETNICI ŠT. 105 POSTAJE LJUBLJANA, DNE 04.06.2020, OB 06.53 URI**

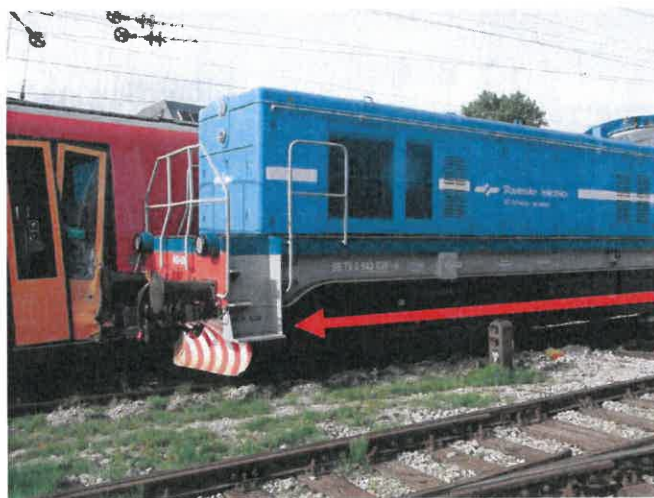
Lokomotiva 643-038 je z desnim vogalom čela v smeri vožnje trčila v levi bok EMG 312-121/122, ker je strojevodja EMG 312-121/122 prepeljal premikalni signal 105L, ki je kazal signalni znak št. 28: »Premik prepovedan«. Oba premikalna sestava sta vozila v isto smer iz področja peronskih tirov na področje

Slika št. 2: Fotografija trčenja D-lok 643-038 z desnim vogalom čela v bok EMG 312-121/122, na kretnici št. 105, rdeča puščica prikazuje smer vožnje obeh premikalnih sestavov.

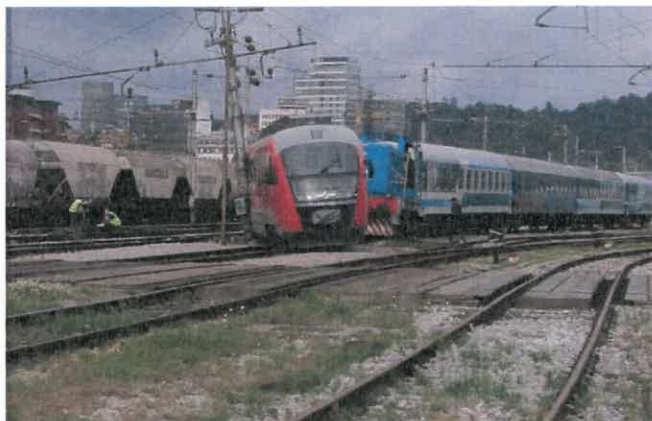
Slika št. 3: Posledice trčenja premikalnih sestavov, ki so bile povod za vpeljavo preiskovalnega postopka.

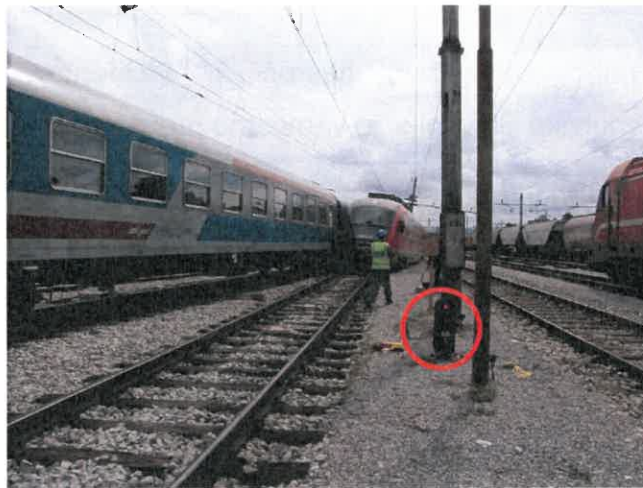
Posredni vzrok za nesrečo je mogoče pripisati tudi slabši vidnosti premikalnega signala št. 105L, zaradi vgradnje pred drogom vozne mreže in slabše svetilnosti rdeče luči.

Slika št. 4: Z rdečim krogom je označen premikalni signal 105L, ki kaže signalni znak št. 28: »Premik prepovedan«, za premikalne vožnje iz tira št. 30, neposredno po nastanku nesreče.

Fotografiji št. 4 in 5 sta posneti med ogledom kraja nesreče neposredno po nastanku dogodka.

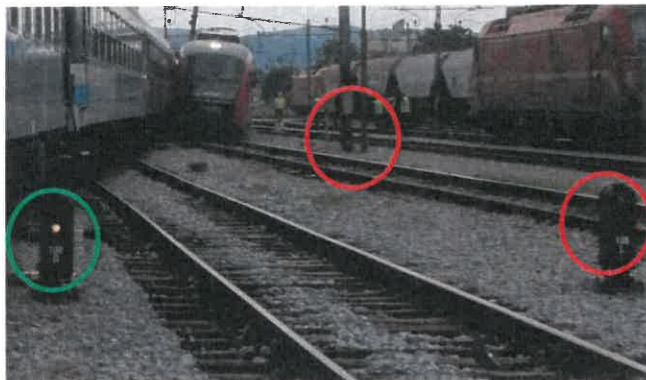
dveh izjav je bilo potrebno preveriti pravilnost delovanje SV naprave na postaji Ljubljana. Glede na stanje signalnih znakov na premikalnih signalih, ki dovoljujejo ali prepovedujejo premikalne vožnje preko kretnice št. 105, neposredno po dogodku, je mogoče z gotovostjo trditi, da je naprava delovala brezhibno.

Slika št. 7: Zeleni krog označuje premikalni signal 108D, ki kaže signalni znak št. 28: »Premik dovoljen« rdeča pa označujeta premikalna signala 108L in 105L, ki kažeta signalna znaka št. 28: »Premik prepovedan«.

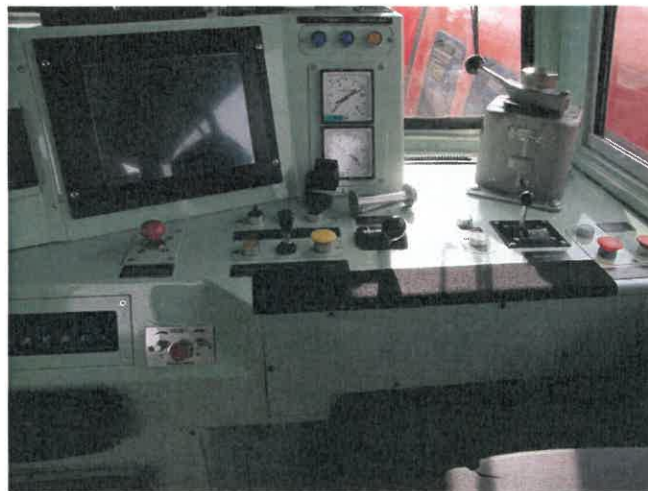
Slika št. 8: Fotografija delovnega mesta upravljanja z lokomotivo 643-038 .
