**SLUŽBA ZA PREISKOVANJE LETALSKIH, POMORSKIH IN ŽELEZNIŠKIH NESREČ IN INCIDENTOV**

Številka: 375-31/2023/12

**KONČNO POROČILO O PREISKAVI NESREČE V ŽELEZNIŠKEM PROMETU –  
TRČENJE LOKALNEGA POTNIŠKEGA VLAKA ŠT. 2674, PREVOZNIKA SŽ –  
POTNIŠKI PROMET, D.O.O., V DELAVCE PROGОВNE DELOVNE SKUPINE, NA  
PROGI L50, MED POSTAJAMA POSTOJNA IN PRESTRANEK, V KM 636.250, DNE  
21.12.2023, OB 09:16 URI**

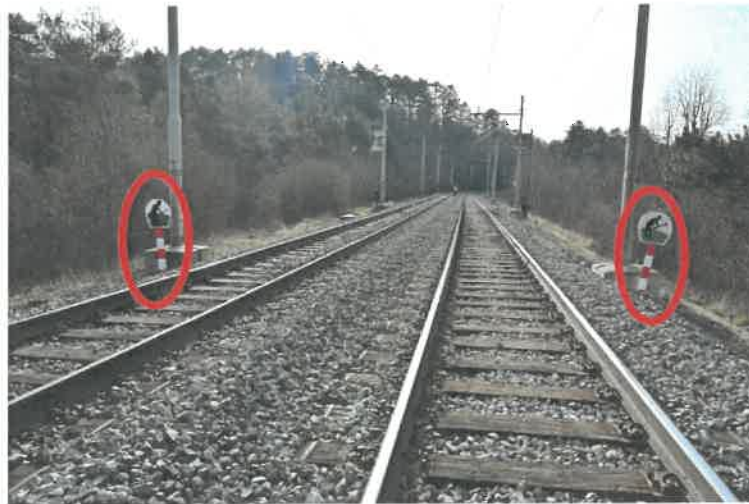
Slika št. 2: Z rdečima elipsama sta označena progovna opozorilnika, ki sta bila iz smeri Postojna pravilno nameščena na vsaki strani proge.

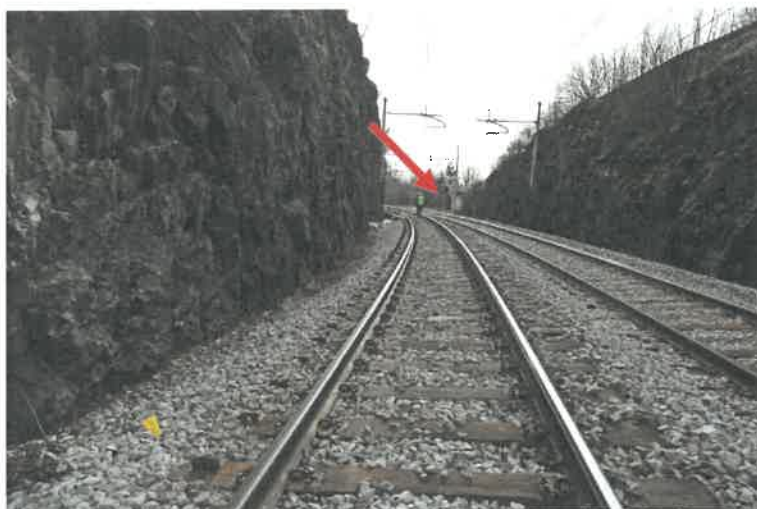
Slika št. 3: Rdeča puščica na fotografiji prikazuje zidano poslopje ob progi (trenutno v uporabi delavcem službe za gradbeno dejavnost), od koder je čuvaj progovne delovne skupine spremljal vlakovne vožnje ob približevanju delovišču.

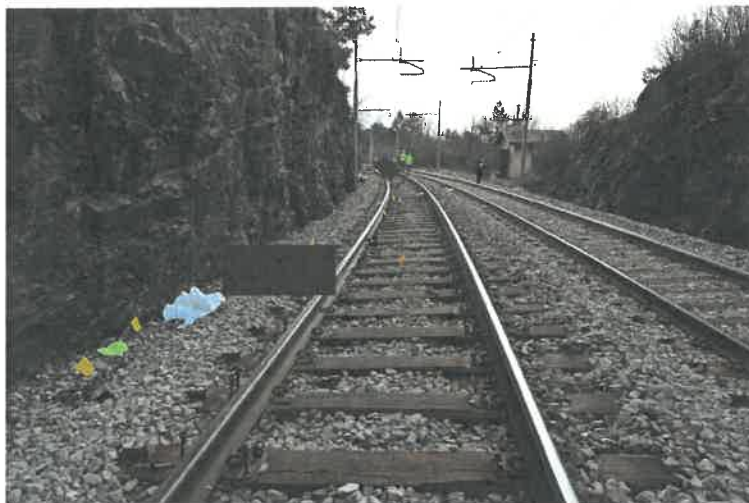
Slika št. 8: Prikazuje mesto nesreče s posledicami, s črnima pravokotnikoma sta zakriti trupli ponesrečenih delavcev.

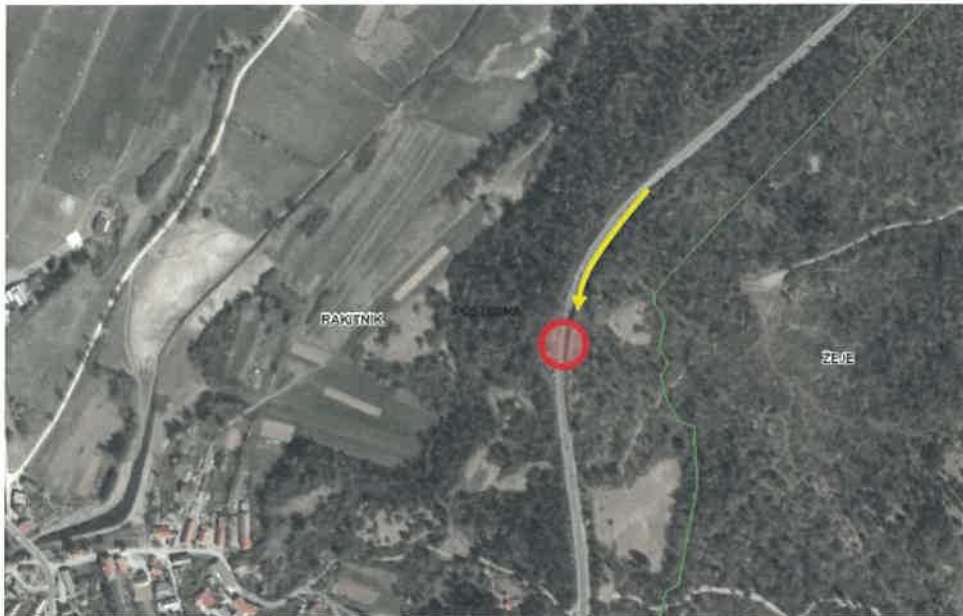
Zemeljske koordinate točke trčenja vlaka v prvega delavca so bile: N 45°44'57'' in 14°12'08''.

Slika št. 9: Rdeči krog prikazuje mikro lokacijo nesreče rumena puščica pa smer vožnje vlaka.

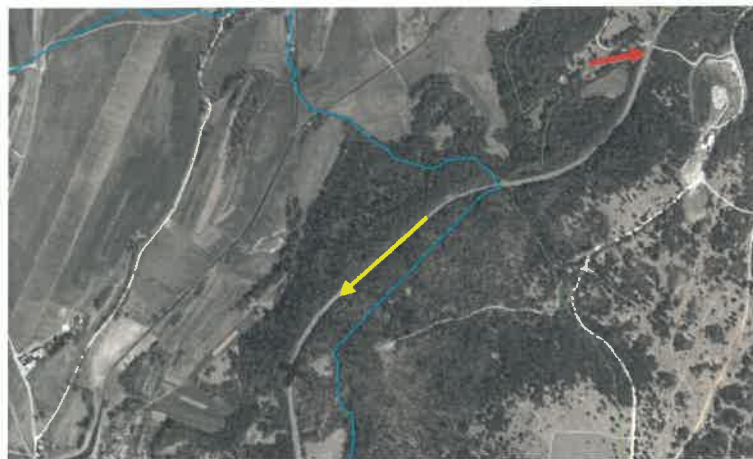
Slika št. 11: Prikaz konfiguracije terena po katerem poteka proga, rdeča puščica označuje mesto postavitve signalnih oznak 207: »Mesto dela na progi«, črn križ označuje lokacijo nesreče z rumeno puščico pa je označena smer vožnje vlaka št. 2674.

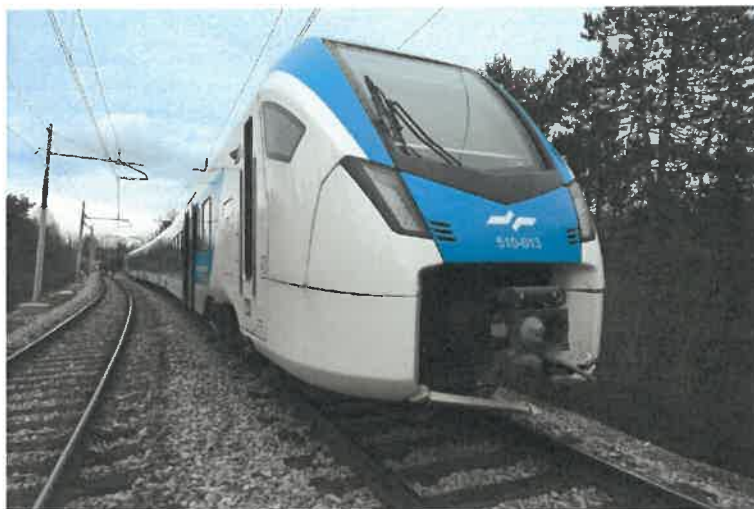
Lokalni potniški vlak št. 2674 je dne 20.12.2023 vozil v sestavi EMG 510-013/014 in 515-013/014, bruto masa: 132 ton, dejanska zavorna masa: 172 ton, dolžine: 80,70 m in 10 osi.

Slika št. 12: V nesreči udeležene EMG 510-013/014 in 515-013/014, na mestu zaustavitve vlaka po nesreči.

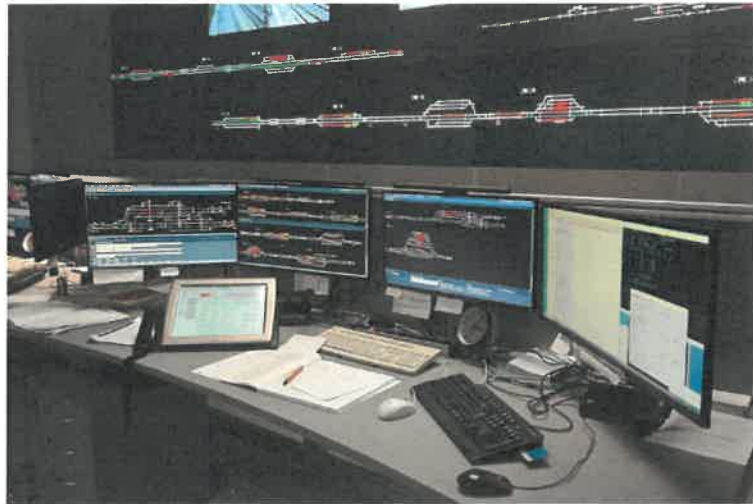
Slika št. 13: Prikaz delovnega mesta progovnega prometnika CVP Postojna.

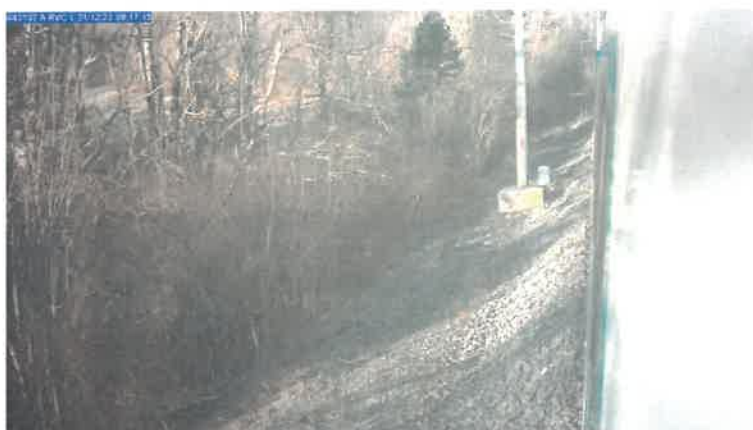
Za referenčni časovni podatek je bil izbran čas iz zapisa vožnje EMG 510-013/014 in 515-013/014, ki je 8 sekund pred zapisom časa na video posnetku.

Slika št. 15: V zgornjem levem kotu video posnetka so evidentirani časovni podatki ustavitve vlaka po trčenju v delavce progovne delovne skupine.
