SLUŽBA ZA PREISKOVANJE LETALSKIH, POMORSKIH IN ŽELEZNIŠKIH NESREČ IN INCIDENTOV

Številka: 010-18/2018/37

# LETNO POROČILO PREISKOVALNEGA ORGANA V ŽELEZNIŠKEM PROMETU REPUBLIKE SLOVENIJE 2017

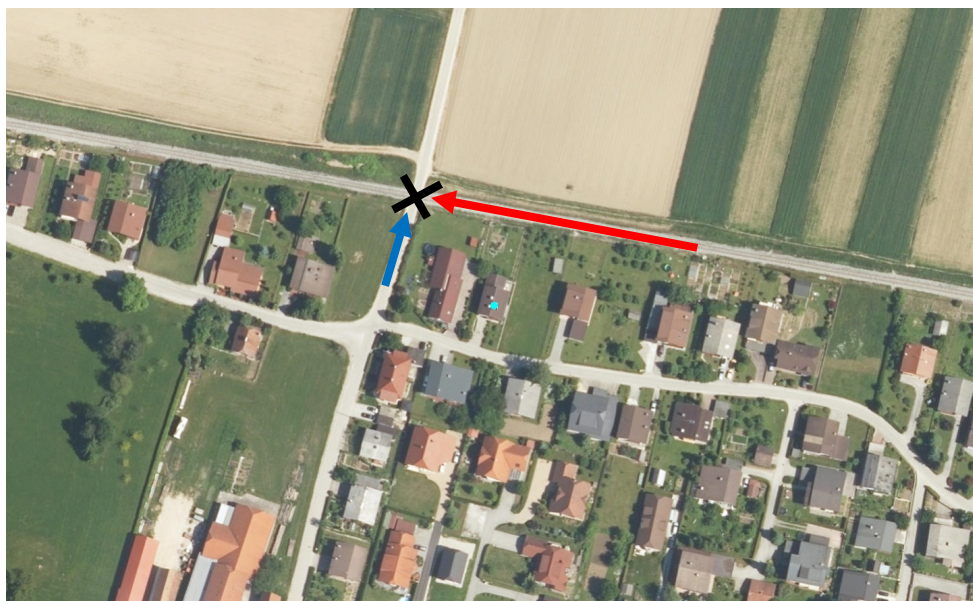
Vlak št. 3516 je imel zadnji postanek na postajališču Petrovče, v km 7+000, do trčenja na nivojskem prehodu v km 7+632 pa je nato prepeljal 632 m. Vlak je trčil v desni bok cestnega osebnega motornega vozila tako, da je desni odbojnik DMG prebil steklo okna sprednjih desnih vrat. Vlak je tako nasajeno vozilo potiskal pred seboj do zaustavitve v km 7+711,8.

Med ogledom je bilo ugotovljeno, da je steklo desnega žarometa zlomljeno, zasenčeni žaromet DMG pa po trčenju ni deloval.

Slika: Mesto trčenja označuje črni križ smer vožnje lokalnega potniškega vlaka rdeča puščica, smer vožnje cestnega osebnega motornega vozila pa modra puščica

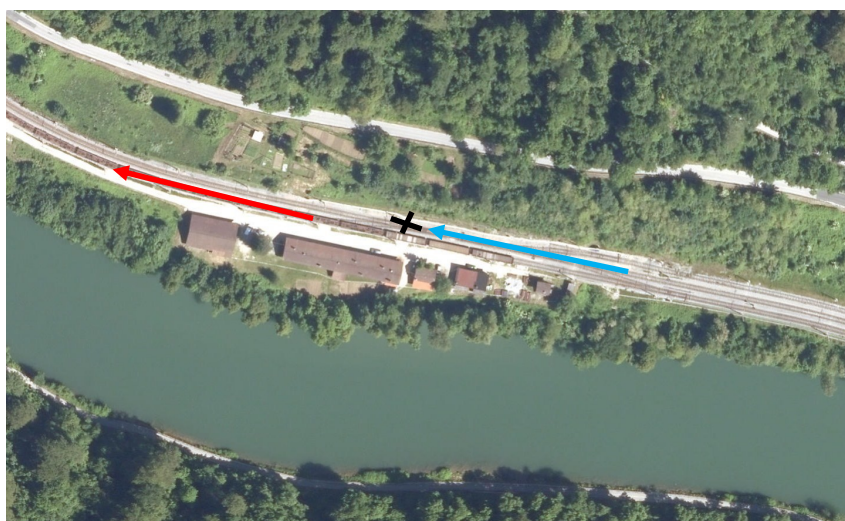
Ob ogledu kraja nesreče je bilo ugotovljeno, da je na kretnici št. 25 zlomljena leva ostrica, 11 m od vrha, v km 502+771, ki jo je po zlomu med iztirjenjem vlaka odrinilo na pokrov električnega pogona kretnice, na zunanjo stran proge, gledano iz smeri Zidani Most v smeri Ljubljana.

Med vožnjo je do zaustavitve vlaka iztirilo še 6 vagonov uvrščenih neposredno za lokomotivo. Lokomotiva je po samoutirjenju vozila v smeri levega tira po kretnici št. 26, za sabo je v isti smeri vlekla prvi iztirjen vagon ostalih pet iztirjenih vagonov pa je na kretnici št. 25 zapeljalo v smeri podaljška desnega tira postaje.

Vlak se je s čelom lokomotive ustavil na progovnem delu postajnega levega tira v km 502.923. Vlak se je ustavil zaradi zlomljene pipe glavnega zračnega voda med 3 in 4 vagonom.

Slika: Mesto iztirjenja označuje črni križ smer vožnje vlaka št. 43601 pred iztirjenjem modra puščica, rdeča pa smer tir po na katerega bi moral vlak zapeljati preko kretnice št. 25

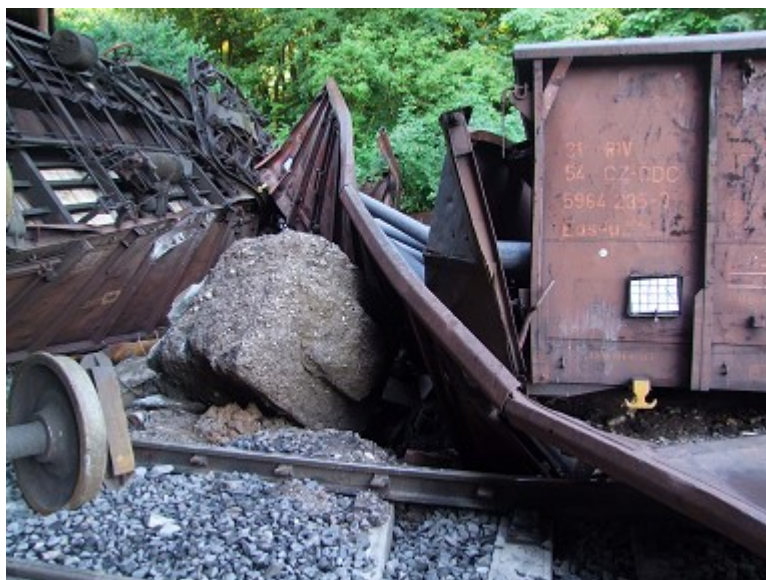
Slika: Uničeni vagoni, ki so se nagrmadili v zaključku tira št. 601 postaje Kranj

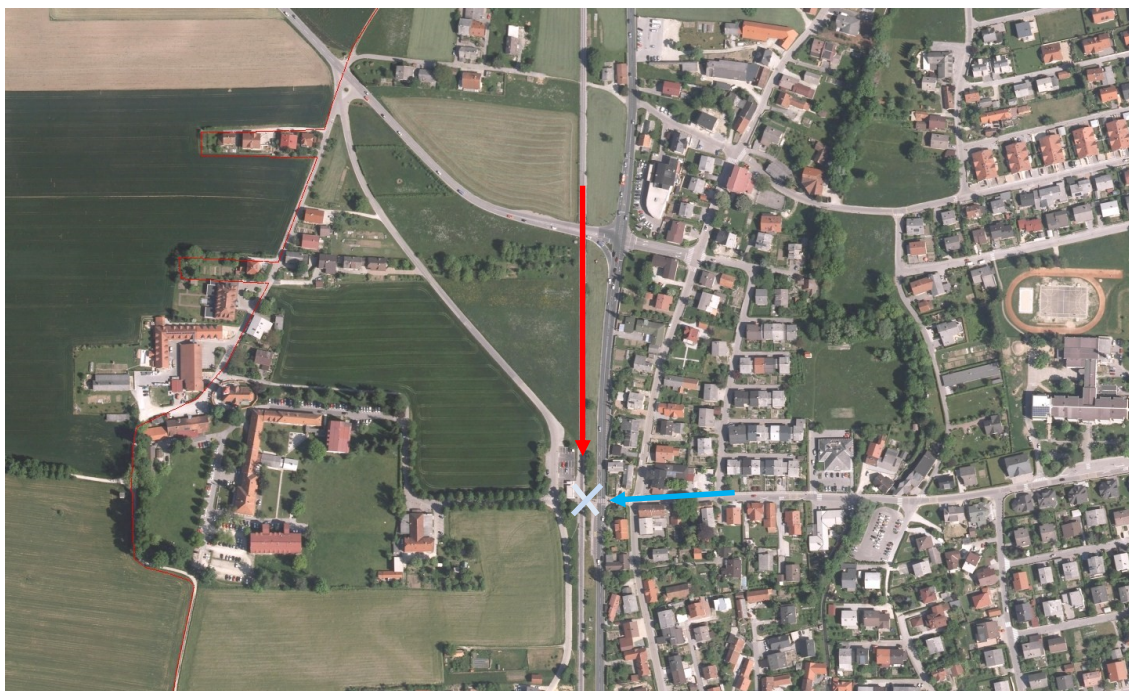
Slika: Mesto trčenja označuje sivi križ smer vožnje tovornega vlaka rdeča puščica, smer vožnje kolesarke pa modra puščica

Skupina otrok, ki se je vozila ob ponesrečenki se je s kolesi ustavila neposredno pred progo. Ponesrečeno dekle pa ja zapeljalo neposredno pred lokomotivo vlaka št. 55215. Vlak je v ponesrečenko trčil čelno levo stranjo lokomotive št. 644-005. Ponesrečenko je odbilo levo ob progo 3,10 m od leve tirnice, v smeri vožnje vlaka, 17,8 m od točke trčenja.

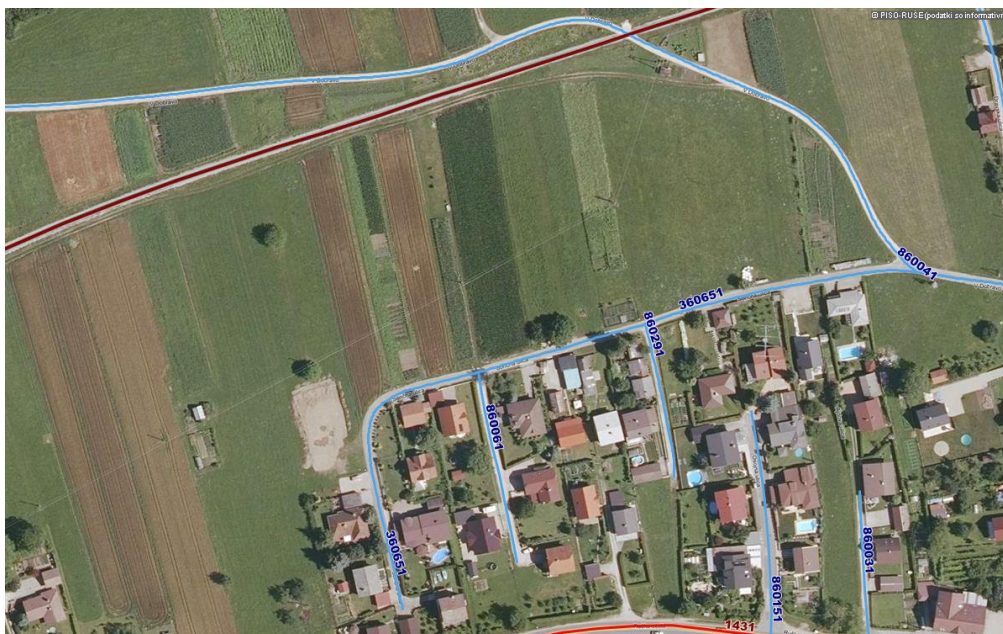
Vlak št. 76311, (vozilo za posebne železniške namene - progovno vozilo 915-202), je vozil iz postaje Ruše proti postaji Maribor Studenci, po enotirni neelektrificirani progi Maribor – Prevalje državna meja. Vozilo za posebne železniške namene - progovno vozilo, ki je vozilo v smeri čela krmilne kabine, ima za kabino nakladalni keson in nakladalno roko.

Cestno osebno motorno vozilo je vozilo po kategorizirani javni poti št. 86041 iz smeri Dravska ulica v smeri V Dobravo.

Slika št. 1: Prometna infrastruktura na območju nesreče, rjava črta označuje železniško progo, modre kategorizirane javne poti, rdeča pa regionalno cesto
