## PRIMER UČINKOVITEGA SODELOVANJA DRŽAVNIH INŠTITUCIJ IN JESENIŠKE ŽELEZARNE

# NEPOTREBNA OBSEVANJA IZVAJALCEV SEVALNIH DEJAVNOSTI

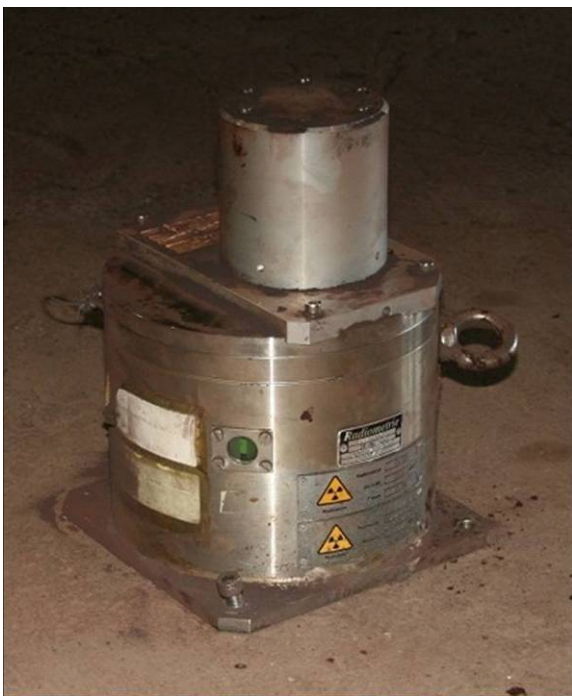
V podjetju Acroni, d.o.o., na valjčni progi valjavskega ogrodja za debelo pločevino, uporabljajo merilnik debeline, ki ima vgrajen visokoaktivni vir sevanja  $^{137}\text{Cs}$ .

Vsebnik iz osiromašenega urana z virom sevanja  $^{137}\text{Cs}$ , kupljen leta 2001, začetna aktivnost 1,11 TBq

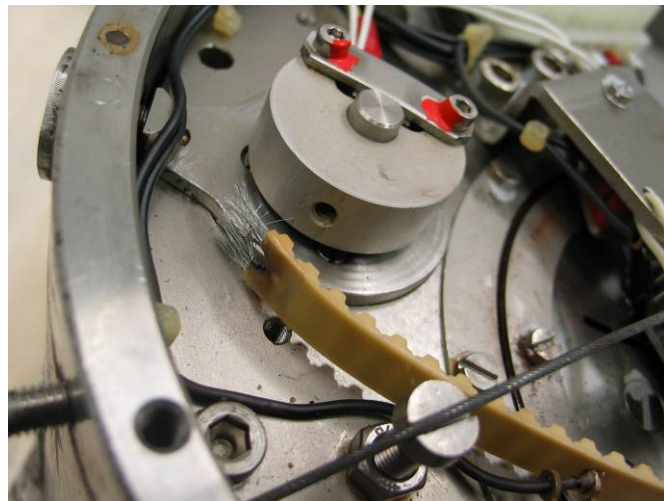
Po odpovedi merilnika so v podjetju kmalu ugotovili, da gre za okvaro zaslonke, natančneje za okvaro prenosa, saj se je elektromotor normalno odzival, zaslonka pa je vedno ostajala v zaprti poziciji.

Pretrgan zobati jermen

ARAO je opravila prevoz vsebnika z virom sevanja do Reaktorskega centra v Podgorici, kjer so v prostorih vroče celice odprli ohišje in potrdili sum o okvari prenosa. Okvara je bila manjša in hitro sanirana. Pretrgan je bil le zobati jermen.

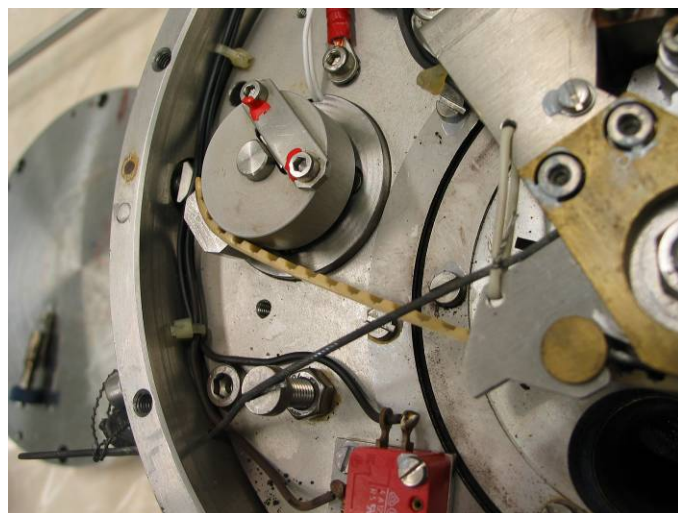
Zobati jermen po popravilu

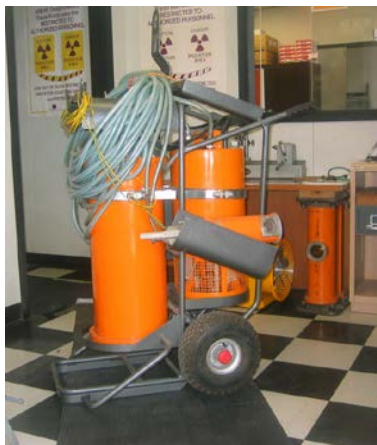
V času med 1. in 15. avgustom 2012 je bil pri izvajanju industrijske radiografije v laboratoriju izvajalca sevalne dejavnosti obsevan delavec, zaposlen na delovnem mestu kandidata za kontrolorja. Njegov dozimeter je bil v obdobju enega meseca izpostavljen dozi 7,6 mSv, kar je nad določeno dozno ogrado za poročanje, ki je 1,6 mSv na mesec.

Do dogodka je prišlo, ker so zaposleni v podjetju brez vednosti vodstva podjetja kršili interne postopke za delo in izklopili varnostne mehanizme, ki so preprečevali nepooblaščen dostop v nadzorovano območje laboratorija. Delavec, ki je bil obsevan, pri sebi ni imel elektronskega dozimetra (penkala) in je delo opravljal brez veljavnega zdravniškega spričevala.

Inšpektor za varstvo pred sevanji je obsevanemu delavcu z ustno odločbo prepovedal nadaljnje delo v območju z viri ionizirajočih sevanj, do pridobitve pozitivnega zdravniškega spričevala. Dogodek odraža slabo stanje varnostne kulture v podjetju.

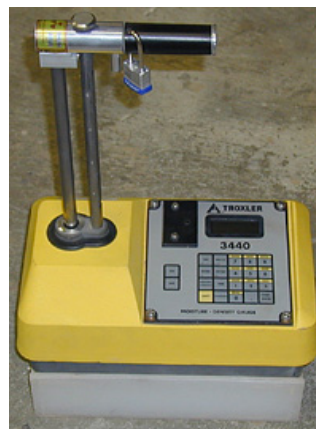
Tretji dogodek se je novembra zgodil pri izvajalcu sevalne dejavnosti, ki uporablja zaprte vire sevanja za terensko površinsko merjenje gostote in vlažnosti. Dozimeter enega od poklicno izpostavljenih delavcev je bil v obdobju enega meseca izpostavljen dozi 9,5 mSv, kar je nad določeno dozno ogrado za poročanje, ki je 0,5 mSv na mesec.

Izvajalec sevalne dejavnosti je takoj po odčitku dozimetra zatrdil, da je bil dozimeter pomotoma odložen in pozabljen na tovorku, ki je vseboval izotopno sondo, in da lastnik dozimetra v obdobju, na katerega se je nanašal odčitek dozimetra, ni izvajal meritev s sondami. Odčitek dozimetra je bilo možno pojasniti glede na število dni izpostavitve dozimetra in izmerjeno gama sevanje na mestu, kjer je bil najden dozimeter.

Pristojna inšpektorja posebnih ureditvenih ukrepov na kraju samem nista izrekla, dogodek pa kaže na pomanjkanje varnostne kulture tudi v tem primeru.
