Uporaba zaprtih virov sevanj v industrijski radiografiji

Sevalne novice so namenjene predvsem obveščanju izvajalcev sevalnih dejavnosti. Pripravlja in razpošilja jih Uprava Republike Slovenije za jedrsko varnost. Pri pripravi 21. številke Sevalnih novic sta sodelovala Janez Češarek in Zoran Petrovič.

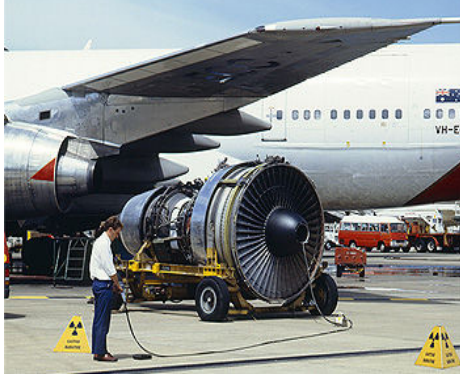
Območje, kjer poteka preiskovanje, je potrebno ustrezno ograditi in označiti

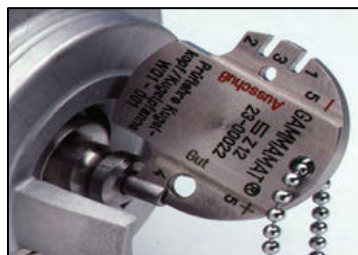
Primer šablone in preverjanja radiografskih sklopov v smislu "gre / ne gre"

Vzdrževanje je naloga uporabnikov in po njihovem naročilu tudi pooblaščenih serviserjev. Uporabniki najpogosteje izvajajo le dnevne preglede in tekoče vzdrževanje (npr. stanje vsebnika, znaki za opozarjanje na nevarnost sevanja, vodilna cev - cev po kateri potuje vir, kontrolno-potisni kabel, podajalna naprava), medtem ko je vzdrževanje v smislu servisiranja bistveno bolj zahtevno in zahteva še dodatna znanja. Pri slednjem gre za celostni pregled v smislu obrabe, stanja osiromašenega urana (premaza), zamenjave poškodovanih sestavnih delov ipd.

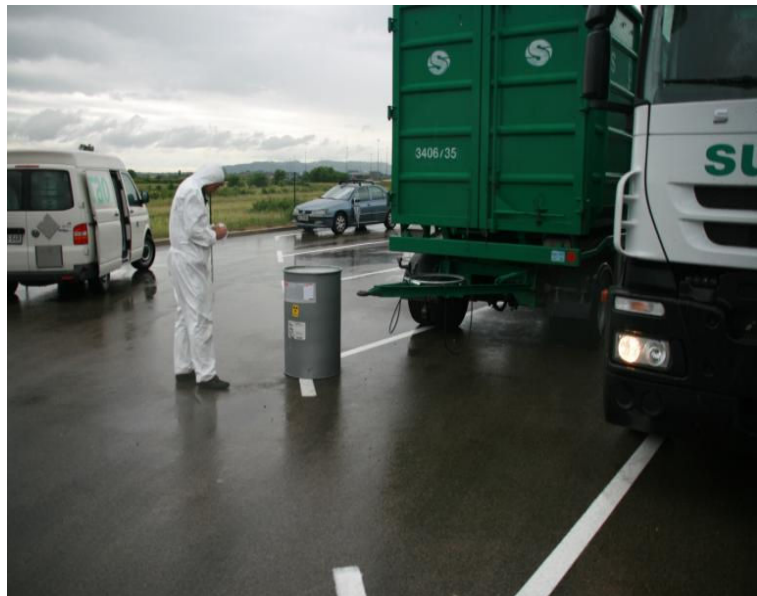
Osamitev vira sevanja v ustrezno označen sod
(Foto: arhiv ARAO)

S pomočjo pomične roke na tovornjaku so vir sevanja osamili in preložili v sod, označen z nalepko "POZOR SEVANJE". Sod so z viličarjem odpeljali na rob parkirišča ob umetno zgrajeno hribino, kjer dostop brez vednosti obmejnih organov ni dovoljen. Najvišja izmerjena hitrost doze na površini sode je znašala 7 mSv/h . Sod so še dodatno obložili s plastiko, tako da je bila hitrost doze na površini plastične zaščite manjša od 300 $\mu\text{Sv/h}$.

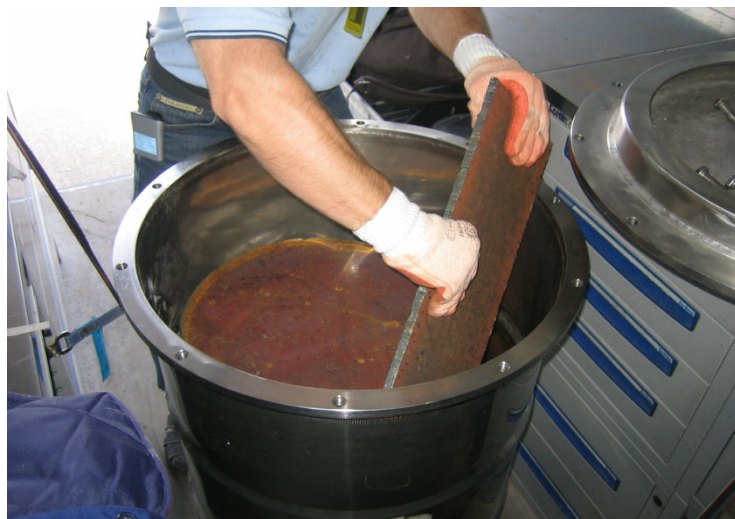
Priprava vira sevanja na prevoz (Foto: arhiv ZVD d.d.)

ZVD d.d. je vir sevanja pripravil za prevoz v skladu z Zakonom o prevozu nevarnega blaga in ga 15. 6. 2009 v dodatno zaščitenem vsebniku odpeljal v centralno skladišče odpadkov v Bosni in Hercegovini. Stroške sanacije je plačalo slovensko podjetje za predelavo odpadkov.
