POTRES 3. DECEMBRA 2012 PRI ZGORNJEM TUHINJU

The 3 December 2012 earthquake in the Zgornji Tuhinj region

Matjaž Godec*, Martina Čarman**, Barbara Šket Motnikar***, Mladen Živčić**** UDK 550.34(497.4)"2012"

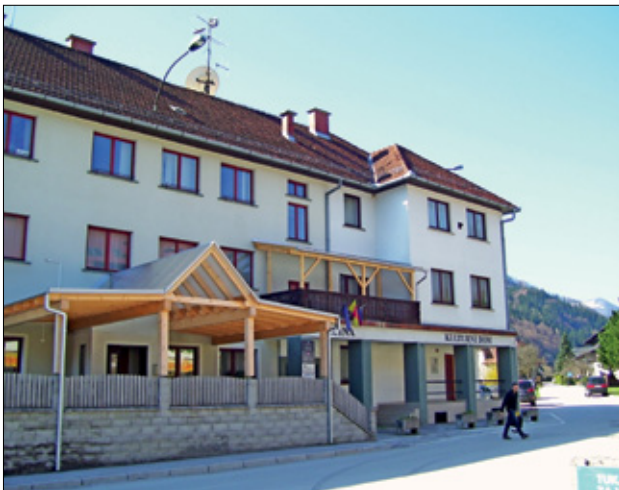
Slika 2: Stavba na Attemsovem trgu 4 v Gornjem Gradu (občina Gornji Grad, Zgornjesavinjska kmetijska zadruga in Kulturni dom)

Figure 2: Building on the Attemsov trg 4 in Gornji Grad (municipality of Gornji Grad, Agricultural Cooperative Association of the Upper Sava region and the House of Culture).

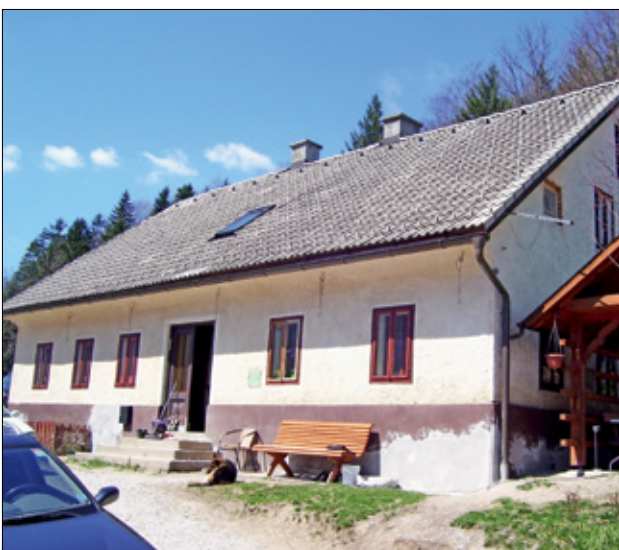
Slika 4: Stanovanjska hiša na Tajni 5 v Gornjem Gradu

Figure 4: House at Tajna 5 in Gornji Grad.

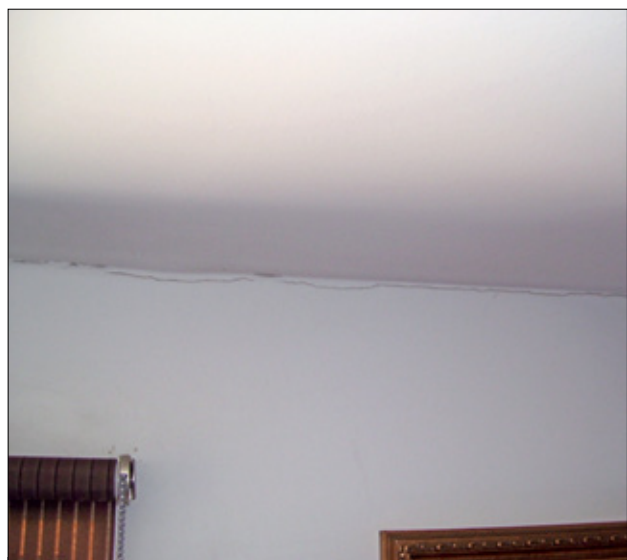
Slika 5: Ob potresu je nastala globoka razpoka na stiku lesenega stropa in nosilnega zidu, stanovanjska hiša na Tajni 5 v Gornjem Gradu.

Figure 5: During the earthquake, a deep crack occurs in the contact of the wooden ceiling and the supporting wall. The house at Tajna 5 in Gornji Grad.

Mnogi starejši objekti imajo zadostno potresno odpornost že zaradi svoje arhitektonske zasnove, pa tudi kakovostno izvedeni masivni nosilni zidovi so sposobni prevzeti velike potresne sile. Bistvena pomanjkljivost takrat grajenih objektov so med seboj nepovezani zidovi in težke stropne konstrukcije. Zato je pri potresnem utrjevanju starejših objektov treba poskrbeti za povezavo vseh zidov v celoto – s horizontalnimi vezmi in monolitnimi ploščami (Fajfar, 1990). Prav tako je smiselno zmanjšati maso objekta z lažjimi kritinami in odstranjevanjem konstruktivno nepotrebnih polnil v stropni konstrukciji.
