OB 101. OBLETNICI BREŽIŠKEGA POTRESA

101ST ANNIVERSARY OF BREŽICE EARTHQUAKE

Povzetek

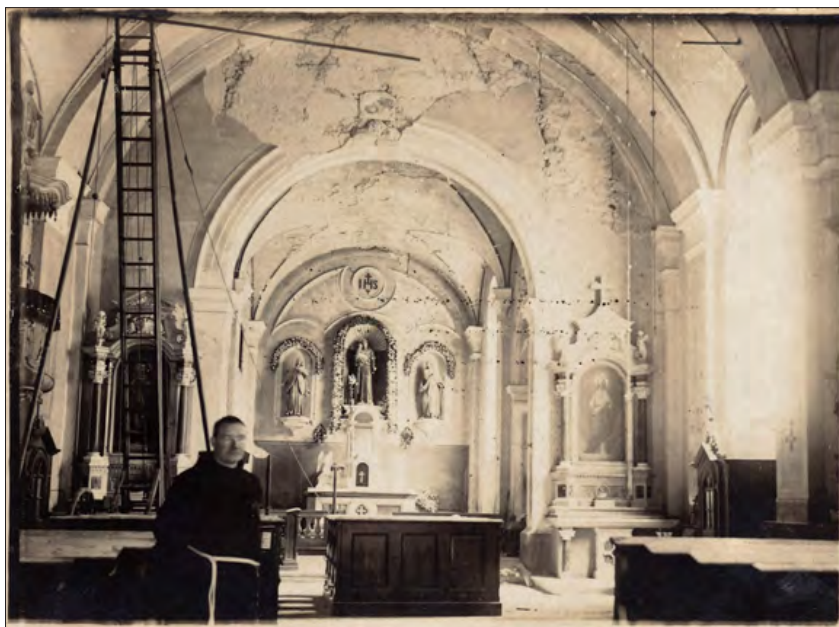
Slika 1.
Poškodovana notranjost
frančiškanske cerkve sv. Antona
Padovanskega v Brežicah
(slika hrani PMB).

Figure 1:
Damaged interior of the church
of St Anthony of Padua in Brežice
(courtesy of PMB).

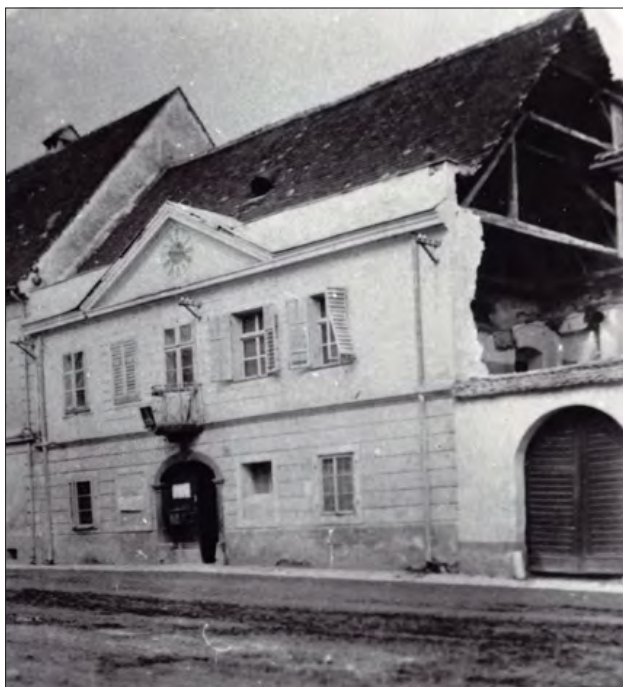
Slika 3. Na Mestni hiši se je zaradi potresa porušila južna fasada (sliko hrani PMB).

Figure 3: Damage to the southern wall of the Town Hall, Brežice (courtesy of PMB).

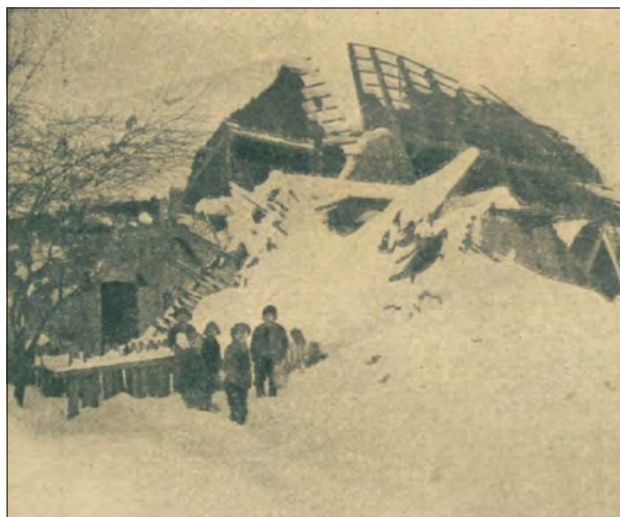
Slika 4: »Hiša Janeza Ivšiča v Krški vasi št. 21 je popolnoma razsuta. Ko se je hiša porušila, je ubila in pokopala troje goved in posula Ivšičevega sina, ki so ga težko poškodovanega s težavo rešili izpod grobelj.« (Ilustrirani glasnik, 15. 3. 1917).

Figure 4: Janez Ivšič's house in Krška vas 21 was completely destroyed. The collapse killed and buried three cows, and Ivšič's son was badly hurt and rescued from under the rubble with difficulty. (Ilustrirani glasnik, 15 March 1917).

V Brežicah in okoliških vaseh je bilo ranjenih več oseb, civilistov in vojakov. Mediji so posebej izpostavili dva fanta v Krški vasi, ki sta bila rešena izpod porušene stene hiše. Oba sta bila hudo poškodovana.
