ZADEVA: **STROKOVNO MNENJE o ogroženosti stavbe Ter 79, Ljubno ob Savinji**

**ZADEVA: Geološko mnenje o plazovni in erozijski nevarnosti lokacije na naslovu:**

**Ter 79, k.o. 914 -Ter, občina Ljubno ob Savinji ID 25565411**

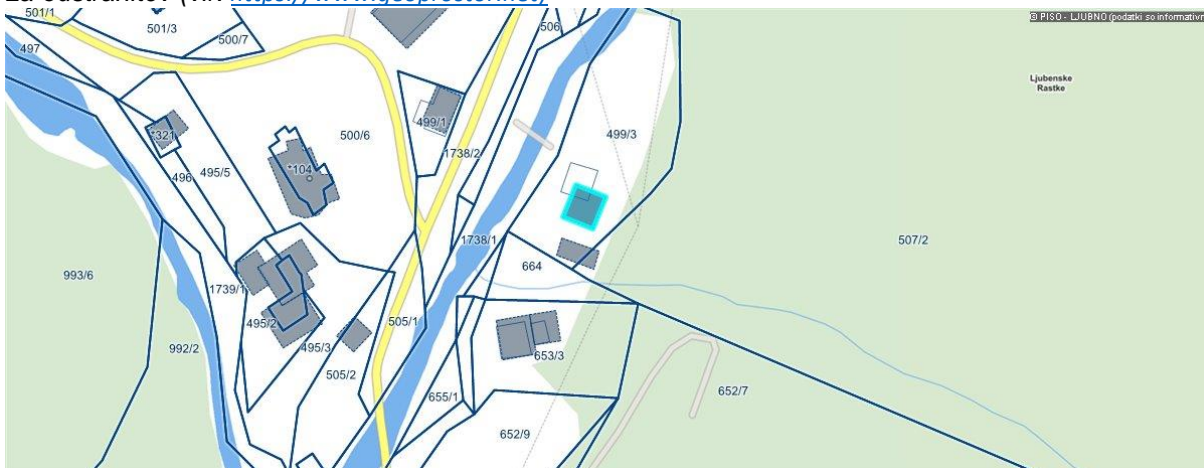
Slika 1: **SITUACIJA IN NAVEDBA OBJEKTOV**, ki so skladno s STROKOVNIM MNENJEM predlagani za odstranitev (vir: <https://www.geoprostor.net>)

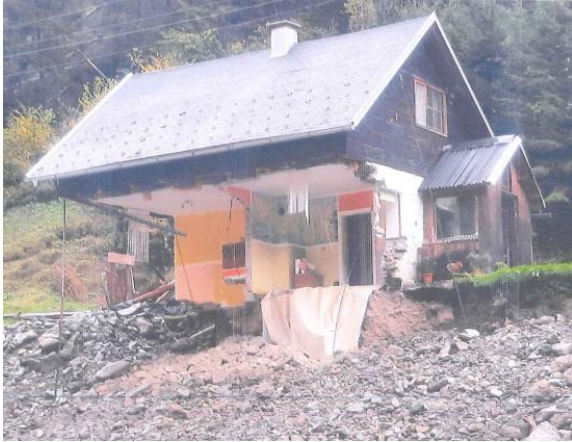
*Fotografija 1: pogled na poškodovan objekt iz Z strani*

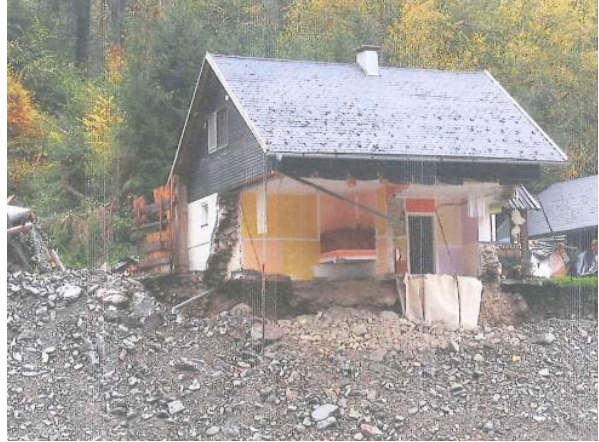
Stanovanjska hiša Ter 79 je bila med poplavami 4. avgusta 2023 močno poškodovana zaradi erozije bližnjega potoka (hudournika) Krumpah. Hudournik je spodkopal prodno teraso, na kateri je bila temeljena obravnavana hiša. Posledično se je porušila obvodna polovica objekta.

Obravnavani objekti je tako močno poškodovan, da statična rekonstrukcija objekta ni možna oziroma ekonomsko sprejemljiva, saj bi zahtevala menjavo ali pa posege na celotni nosilni konstrukciji objekta. Poleg tega bi bili zaradi erozije in posledično oslabitve temeljnih tal potrebni pri sanaciji tudi specialni ukrepi temeljenja, kar bi bilo za pritlično stavbo ekonomsko nesprejemljivo.

*Fotografija 2: pogled na poškodovan objekt*

**ZARADI TEH DEJSTEV PREDLAGAMO NUJNO ODSTRANITEV OBJEKTA.**

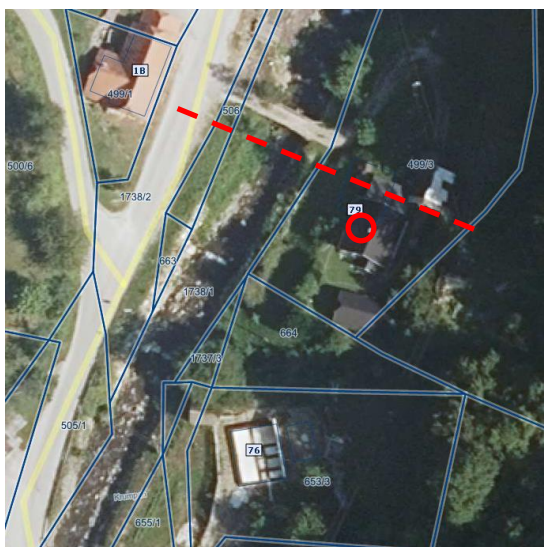
Stanovanjska hiša Ter 79 je bila med poplavami 4. avgusta 2023 uničena zaradi erozije bližnjega potoka (hudournika) Krumpah. Hudournik je spodkopal prodno teraso, na kateri je stala stanovanjska hiša Ter 79. Polovica spodnjega (zidanega) dela objekta se je porušila, streha je ostala v celoti. Porušil se je tudi nadstrešek in pomožni objekt gorvodno od stanovanjskega objekta. Razmere pred poplavami in po poplavah so prikazane na Sliki 1.

*Slika 1: Pogled (DOF) na območje objekta Ter 79 – levo stanje pred poplavami, desno po poplavah 2023. Močna erozija in nanosi hudournika Krumpah in nanosi grušča iz neimenovanega potoka iz zaledja (levi pritok). Rdeča črtkana črta – lokacija prečnega profila.*

Višinska kota dna struge regulirane struge potoka Krumpah pred poplavami na območju objekta Ter 79 je znašala cca. 547,3 m.n.v, območje terena pri obravnavanem objektu pa 555,3 m.n.v. Struga proti objektu je bila zaščiten s kamnito betonskim zidom. Gorvodno ob objekta je bil izdelan most.

Celotno območje med strugo in objektom je bilo zgrajeno in blokovnega proda in grušča, ki ga je v preteklosti odložil potok Krumpah oziroma manjši potok iz levega zalednega pobočja. Velikost prodnikov med 5 in 40 cm, posamezni večji skalni bloki. Drobnihih frakcij je relativno malo, zato je bil prod podvržen hitremu spiranju in odnašanju.

Potok je uničil tudi most do objekta Ter 79. Verjetno je pred dokončnim uničenjem mosta potok najprej erodiral levo krajno podporo, erozija pa je hitro napredovala in spodkopala stanovanjski objekt. Polovico zidanega objekta (pritličja) se je podrla v celoti, streha pa je ostala skoraj nepoškodovana.

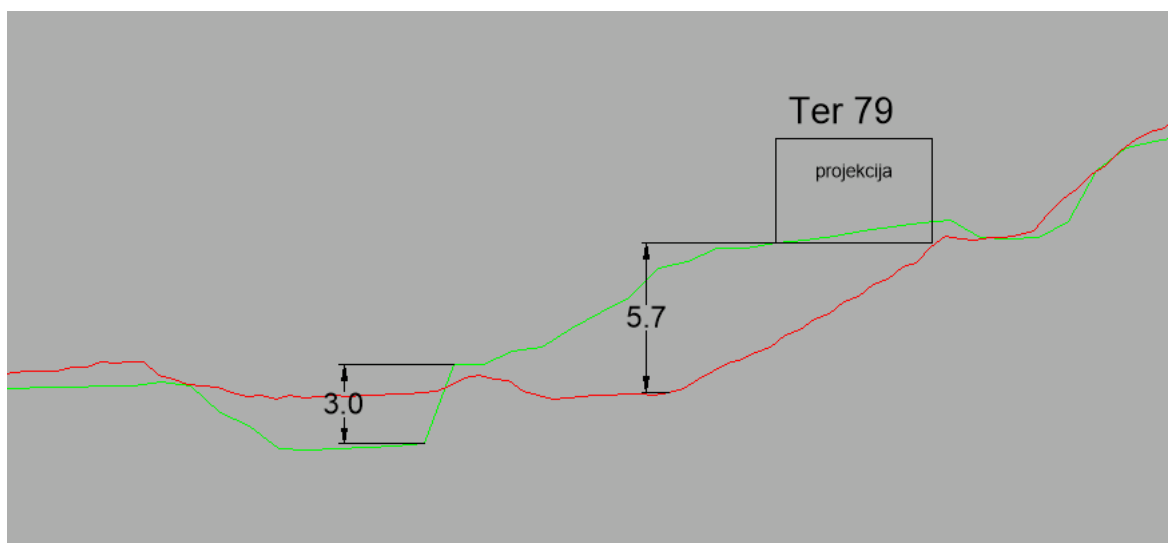
Na sliki 2 je prikazan prečni profil, ki poteka gorvodno ob objekta Ter 79 (označeno na sliki 1). Zelena črta predstavlja teren pred poplavami, rdeča pa teren po poplavah. Lepo je vidna močna erozija, ki je odnesla pribl. 5,7 m prodnatega materiala in v celoti zasula spodnji del grape in celotno staro strugo potoka.

Slika 2 – prikaz profila gorvodno od objekta Ter 79. Vidna je velika razlika v terenu pred (zeleno črta) in po poplavah (rdeča črta).

**Glede na obseg poškodb objekta Ter 79, ogroženost območja pred hudourniško erozijo potoka Krumpah in hudourniški nanosi neimenovanega potoka iz zaledja ter glede na možen pojav plazjenja iz pobočja obnova objekta na tem mestu iz geološko-geomehanskega in hidrotehničnega vidika ni sprejemljiva.**

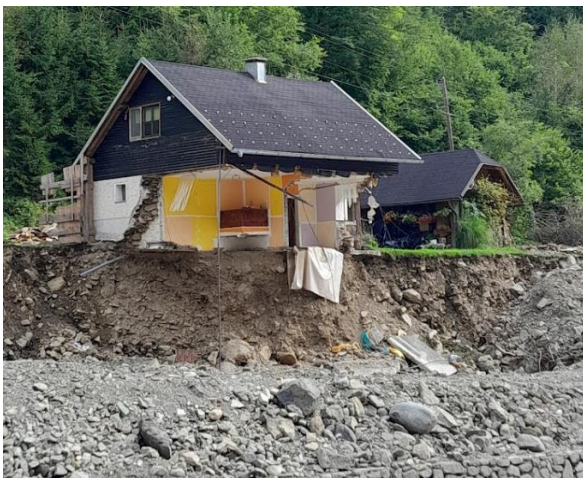
Fotografija 1: Poškodbe objekta Ter 79 zaradi erozije potoka Krumpah.

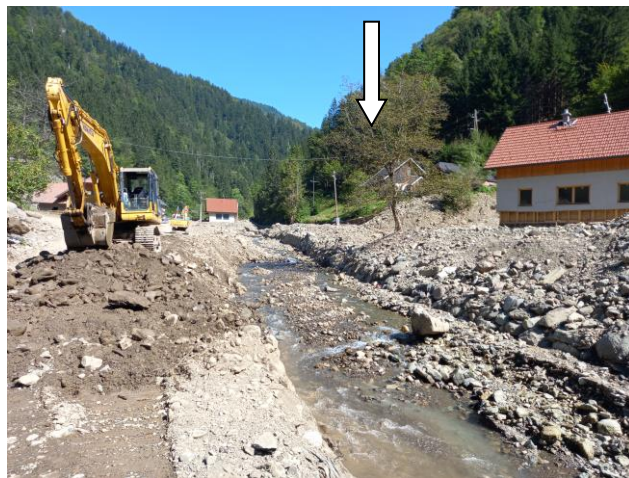
Fotografija 2: Čiščenje struge potoka Krumpah (11.9.2023). S puščico označen objekt Ter 79, desno Ter 76.

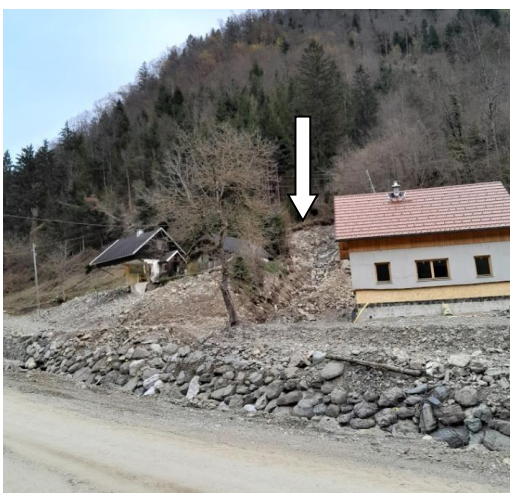
Obravnavani objekt je ogrožal tudi neimenovani hudournik iz zaledja (iz vzhodne smeri), ki je nanese veliko količino grušča in ostankov debel dreves. Fotografije so podane v prilogi 1.

Fotografija 3: Nanosi grušča zalednega neimenovanega potoka – ogrožanje objektov Ter 79 in Ter 76.

Zaledni hudournik je močnejše poškodoval nov objekt Ter 76. Hidrotehnična stroka mora pregledati zaledni potok in podati ukrepe za ureditev območja in varovanja objekta Ter 76. V kolikor to ni izvedljivo oziroma je finančno neupravičeno, bo potrebno razmisliti o rušitvi tudi tega objekta. V vsakem primeru bo potrebno hidrotehnično urediti strugo na levem bregu Krumpaha, gorvodno ob objekta Ter 76.

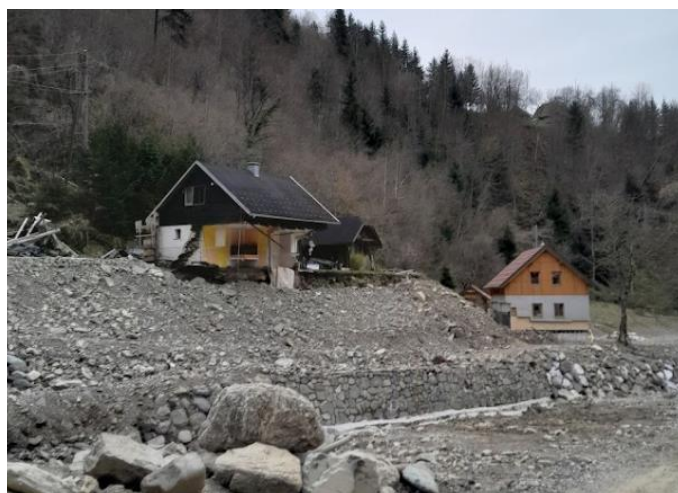
Fotografija 4: Očiščena struga potoka Krumpah in delno nasuta brežina pod objektom Ter 79.
