ZADEVA: **STROKOVNO MNENJE o ogroženosti stavbe Pristava 3, Črna na Koroškem**

Številka: 13-2007570-24

ZADEVA: Geološko mnenje o plazovni nevarnosti lokacije na naslovu Pristava 3, Črna na Koroškem

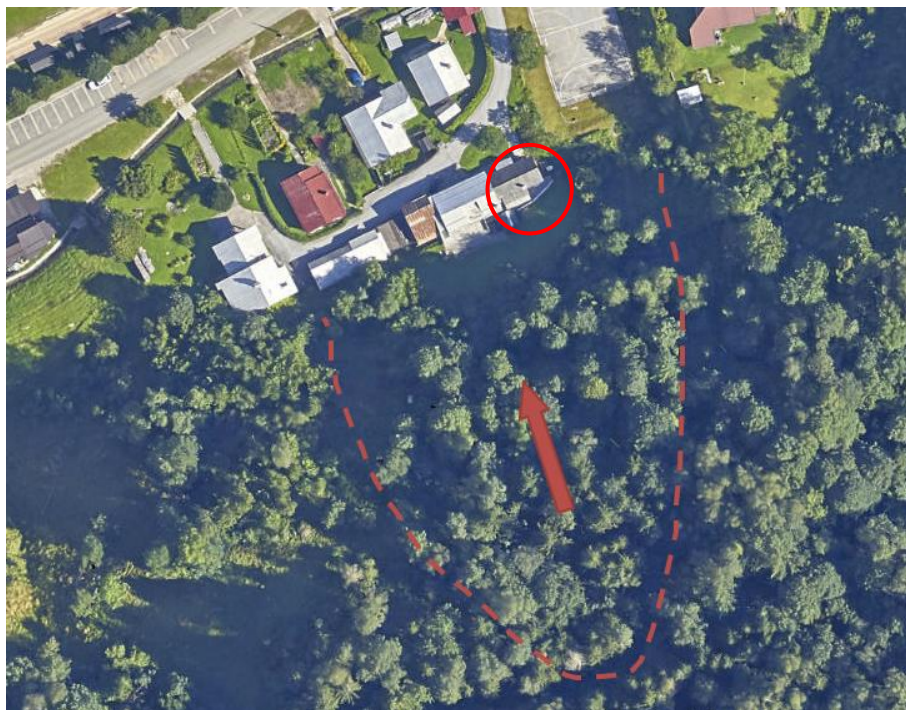
Slika 1: Pogled (DOF) na stanovanjski objekt Pristava 3 (označen z rdečim krogom) – rdeča črtkana črta prikazuje ocenjeno območje plazu

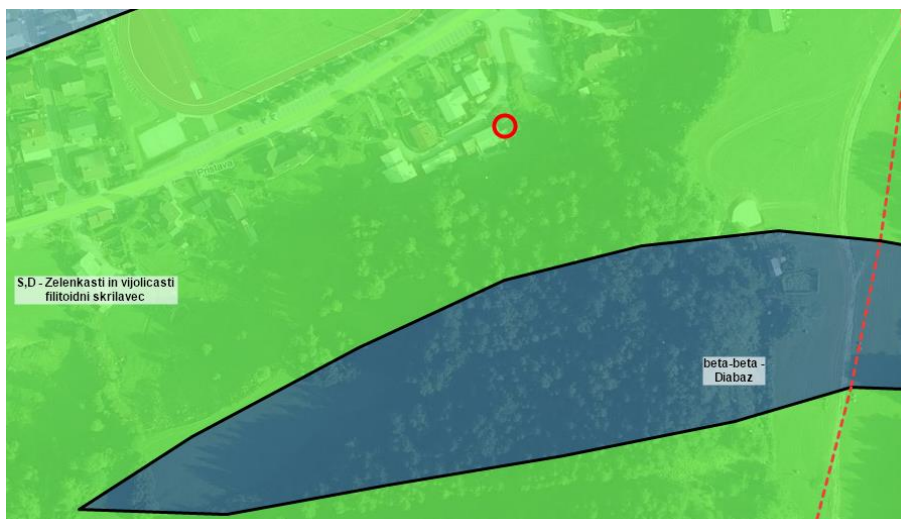
Slika 2: Osnovna geološka karta GeoZS nakazuje na to, da širše območje objekta Pristava 3 gradijo filitoidni skrilavci (S,D), ki višje v pobočju prehajajo v beta diabaze (β).

Stanovanjski objekt Pristava 3 se nahaja na ravnem terenu nad katerim se dviguje pobočje, ki ga gradijo filitoidni skrilavci (O,S). Filitoidni skrilavci so zaradi slabših mehanskih karakteristik in koncentriranja zaledne vode na območju splazitve močno prepereli. Na pobočju nad naseljem Pristava se je sprožil plaz večjih dimenzij, ki sega več 100 m v zaledje.

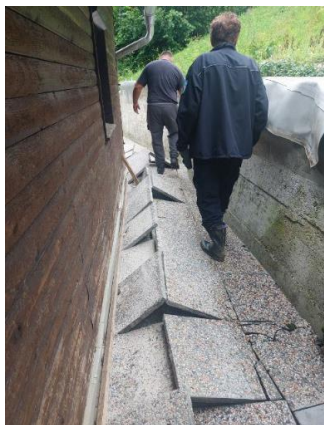
Lokacijo objekta Pristava 3, v Črni na Koroškem, je v neurju 4.8.2023 prizadel plaz, ki se je ponovno aktiviral na J in JV pobočju nad stanovanjskim objektom. Plazina sega do objekta, ki je močno poškodovan. Ravno tako je poškodovan tudi oporni zid in tlaki za objektom. Razpoke se po vsakem deževju in odtekanju vode vidno širijo.

Fotografija 1: Močno razpokana stanovanjska hiša, oporni zid in dvignjeni tlakovci ob objektu (avgust 2023)

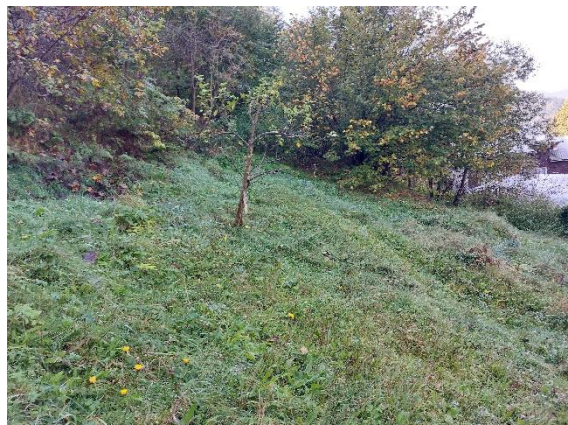
Fotografija 2: Pogled na zaledje stanovanjskega objekta, kjer morfologija terena in nagnjenost dreves nakazuje na aktivnost plazjenja (12.10.2023)

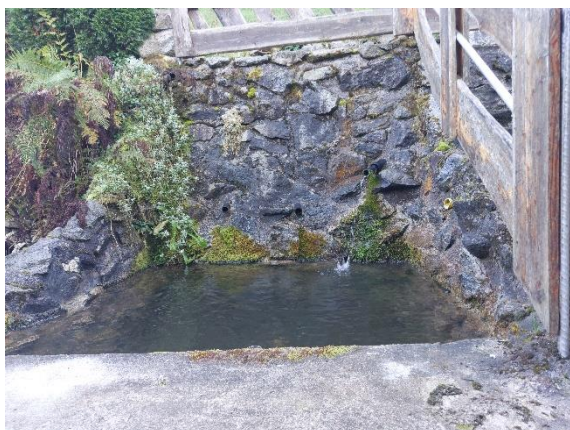
dolžine cca 250 m. V času ogleda je bilo v zaledju objekta ter na plazini zaznati več izvirov precejne vode ter mokrih con. Za objektom je obbetoniran in zajet stalen vodni vir.

Fotografija 3: Stalen vodni vir precejne vode iz pobočja – ujet v betonsko korito (12.10.2023)

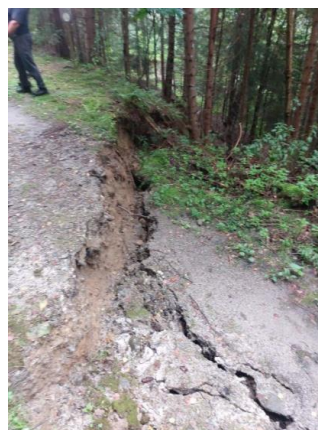
Po geološkem ogledu so bili na območju skrilavih metamorfni kamnin zaznani starejši in mlajši zemljinski masni pomiki. Po Ujmi 2023, se je na gozdni poti pojavilo več razpok, ocenjene skupne

Fotografija 4: Razpoka v območju gozdne vlake (avgust 2023)

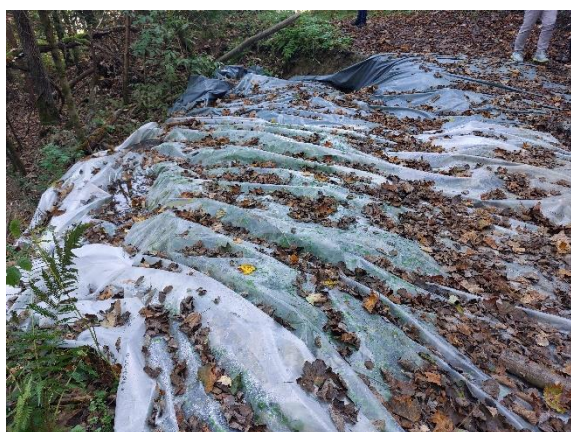
Fotografija 5: Območje razpoke pod gozdno vlako (stopnica globine 50 -100 cm) prekrita s folijo (12.10.2023)

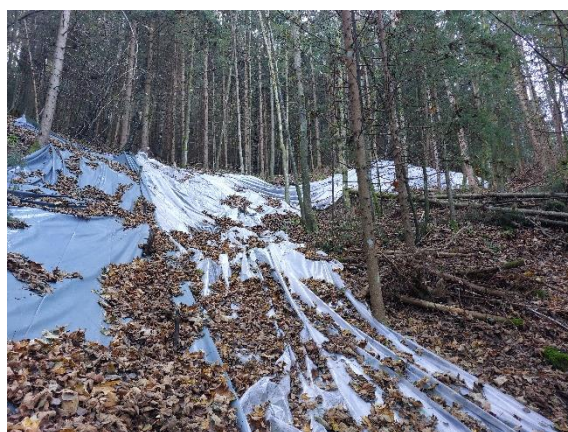
Fotografija 6: Pogled na naguban plazovit teren na gozdnem pobočju (12.10.2023)
