**ZADEVA:** STROKOVNO MNENJE o ogroženosti stavbe Cesta 1.maja 4, Hrastnik

## STROKOVNO MNENJE

**Zadeva: Mnenje za nameravani poseg sanacijskih del po poplavih avgust 2023 (občini Litija in Hrastnik)**

**Zadeva: Strokovna ocena za nadomestitvene objekte na območju Litije in Hrastnika**

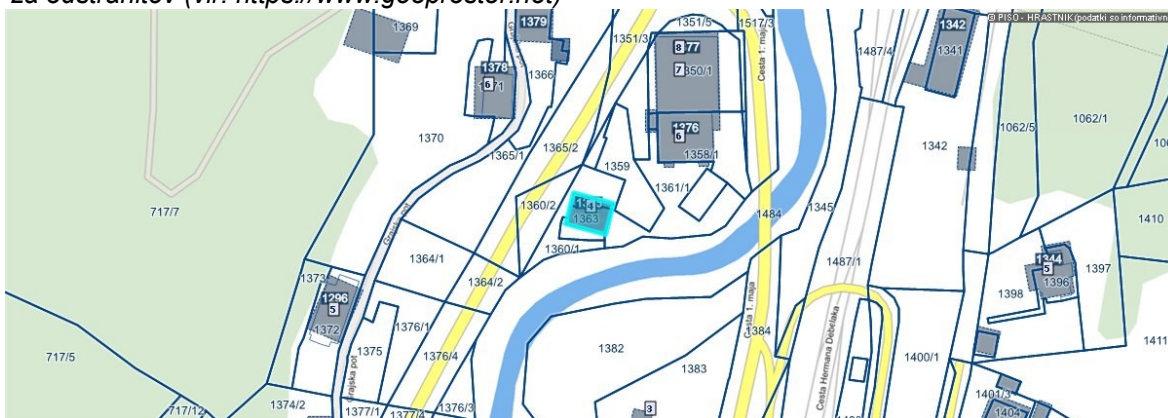
**Slika 1: SITUACIJA IN NAVEDBA OBJEKTOV, ki so skladno s STROKOVNIM MNENJEM predlagani za odstranitev (vir: <https://www.geoprostor.net>)**

Zaradi zgoraj navedenih dejstev predlagamo **NUJNO ODSTRANITEV OBJEKTA**.

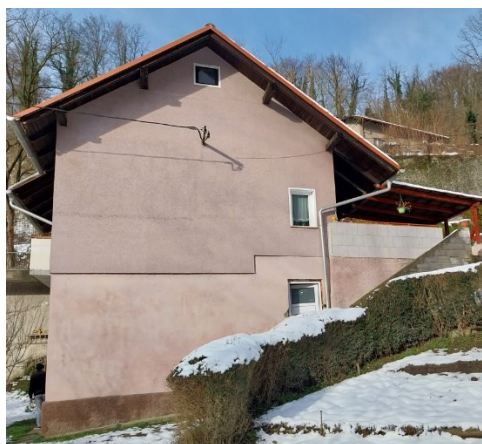
Slika 1: vzhodna fasada

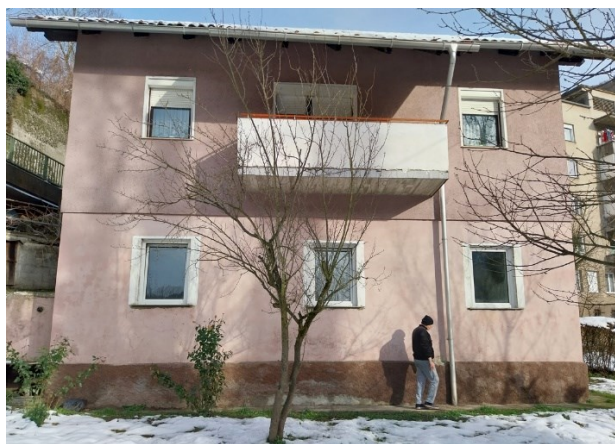
Slika 2: južna fasada

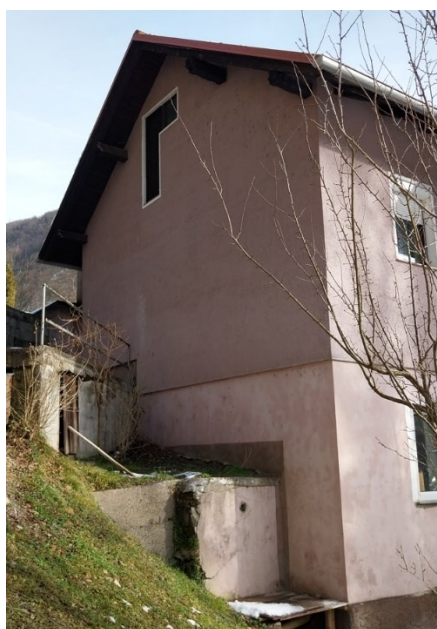
Slika 3: zahodna fasada

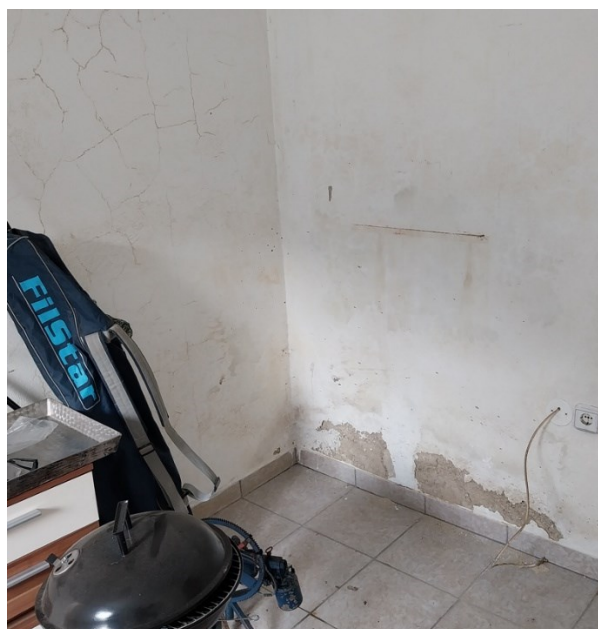
Objekt leži neposredno ob strugi vodotoka Boben v Hrastniku v bližini sotočja s Savo. V ujmi 4.8.2023 je bil poplavljen do višine 2 m. Objekt je bil poplavljen tudi ob vsaki večji ujmi.

Slika 4: poškodbe ometa in opleska v kletni etaži

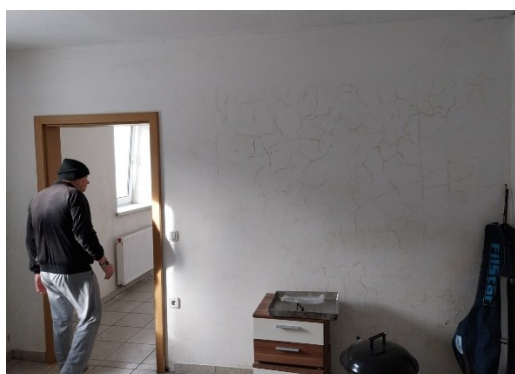
Slika 5: mrežaste razpoke ometa v kletni etaži

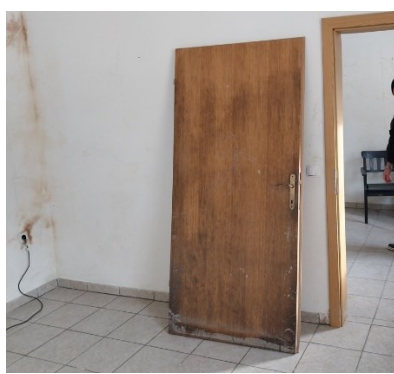
Slika 6: poškodbe ometa in stavbnega pohištva v kletni etaži

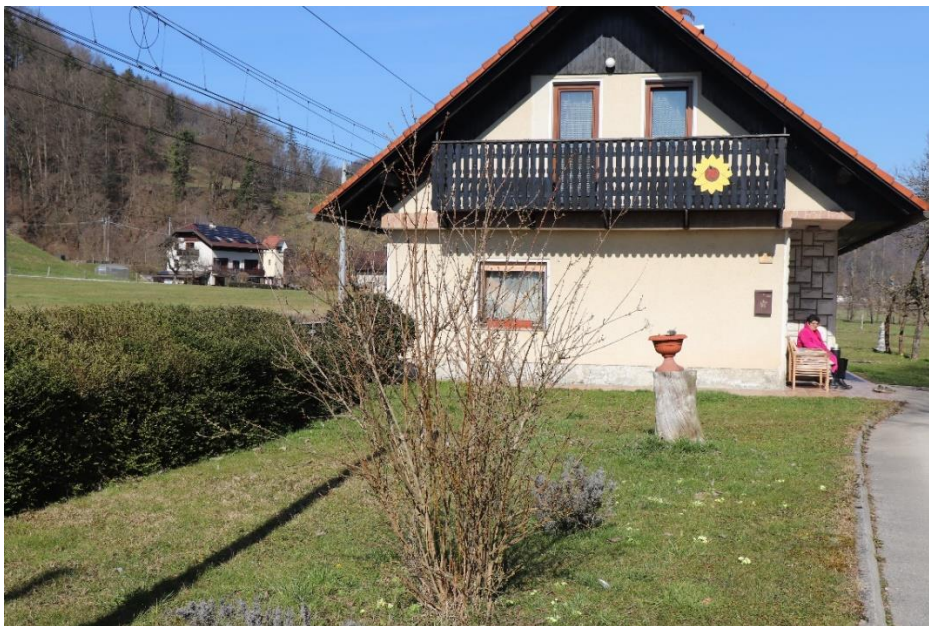
Objekt se nahaja v naselju Ponoviče tik ob železniški progi Ljubljana – Zidani most na levem bregu reke Save v oddaljenosti cca. 200 m brežine. Objekt je bil v poplavah avgusta 2023 poplavljen do višine cca. 70 cm (verjetno je bil visokovodni dogodek z večjo povratno dobo kot 100 let), preplavljena je bila tudi železniška proga zato je bil dostop do objekta onemogočen. Pred nastopom visokovodnih dogodkov se železniški podhod preko katerega je edini možen dostop do objekta zapre z vrati (slika 2) zato je že pred nastopom visokovodnega dogodka in v času trajanja visokovodnega dogodka onemogočen dostop do objekta po cesti. Objekt je možno ščititi pred visokovodnimi dogodki z individualno zaščito, vendar bi bila zaščita objekta izredno zahtevna, dostop do objekta v času visokovodnih dogodkov pa onemogočen. Objekt je prikazan na sliki 1, lokacija s prikazom karte poplavne nevarnosti je prikazana na sliki 3.

Slika 1: Prikaz obravnavanega objekta Ponoviče 10, Litija (foto: Gosar, 5.3.2025).

| OBJEKT | Ponoviče 10, Litija |
|---|---|
| Ali je objekt možno ščititi? | Ne.<br>Objekt bi se lahko ščitil z individualno zaščito, vendar bi bila zaščita objekta izredno zahtevna, tudi zaradi bližine železnice, poleg same zaščite pred vdorom vode bi bilo potrebno nasloviti tudi zaščito pred vdorom talne vode in dostop v času poplav in potrebo po dinamičnem zapiranju objekta pred poplavami. Ocenjujemo, da bi bili stroški ukrepa nesorazmerno visoki zato <b>predlagamo, da se objekt na obravnavani lokaciji premesti na ustreznejšo lokacijo.</b> |

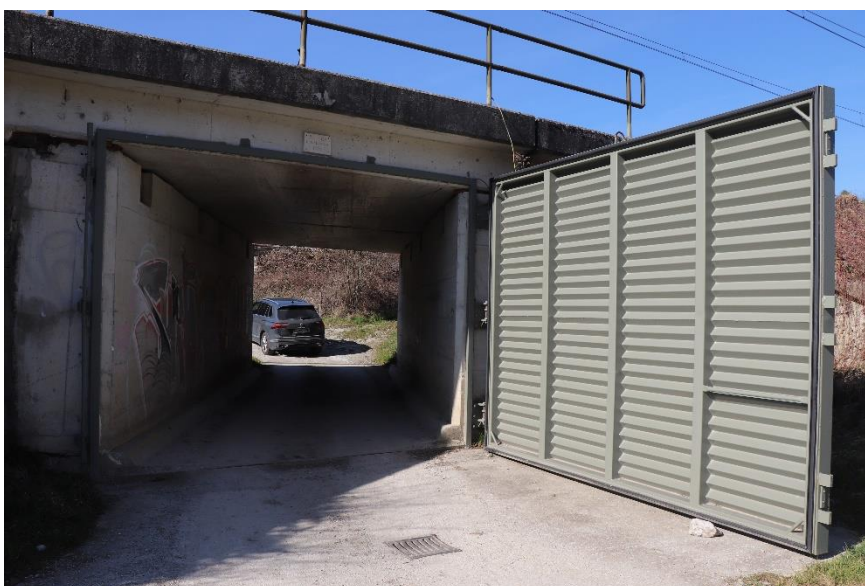
Slika 2: Prikaz ene od zapor železniškega podhoda (foto: Gosar, 5.3.2025).

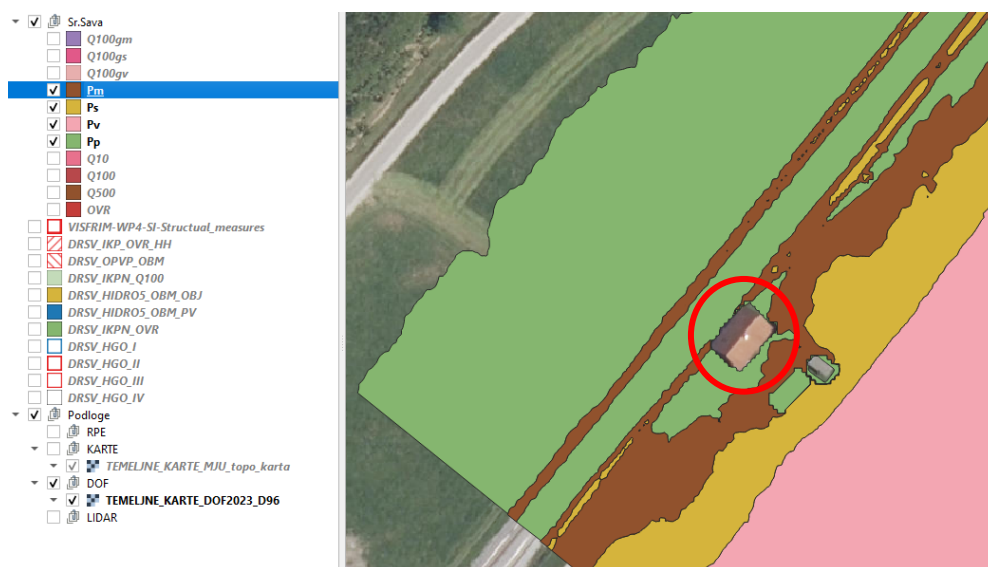
Slika 3: Prikaz lokacije obravnavanega objekta, Ponoviče 10, Litija s prikazom stanja poplavne nevarnosti.

| OBJEKT | Ponoviče 10, Litija |
|---|---|
| Ali se posamezni objekt nahaja v razredu velike poplavne nevarnosti v skladu z zakonom, ki ureja vode? | Ne.<br>Objekt se nahaja v razredu majhne poplavne nevarnosti.<br>Objekt je v območju poplavne nevarnosti Q100. |

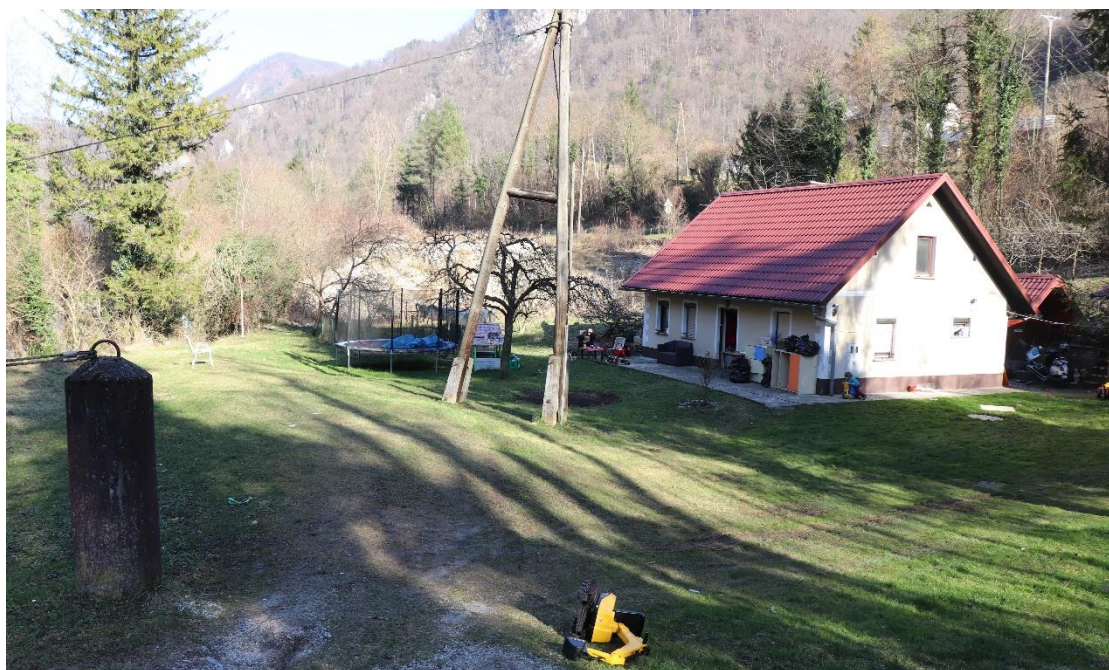
Objekt se nahaja v naselju Renke med lokalno cesto in reko Savo v oddaljenosti cca. 40 m od desne brežine. Objekt je bil v poplavah avgusta 2023 poplavljen do višine cca. 70 cm (verjetno je bil visokovodni dogodek z večjo povratno dobo kot 100 let) zaradi preplavitve desno obrežnega nasipa, dostop do objekta je bil onemogočen tudi zaradi blage depresije v kateri se nahaja. Ob izgradnji hidroelektrarn na srednji Savi je objekt trenutno predviden za odkup. Objekt je možno ščititi pred visokovodnimi dogodki z individualno zaščito, vendar bi bila zaščita objekta izredno zahtevna, dostop do objekta v času visokovodnih dogodkov pa onemogočen.. Objekt je prikazan na sliki 4, lokacija s prikazom karte poplavne nevarnosti je prikazana na sliki 5.

Slika 4: Prikaz obravnavanega objekta Renke 7, Litija (foto: Gosar, 5.3.2025).

| OBJEKT | Renke 7, Litija |
|---|---|
| Ali je objekt možno ščititi? | Ne.<br>Objekt bi se lahko ščitil z individualno zaščito, vendar bi bila zaščita objekta izredno zahtevna zaradi bližine vodotoka, poleg same zaščite pred vdorom vode bi bilo potrebno nasloviti tudi zaščito pred vdorom talne vode. Ocenjujemo, da bi bili stroški ukrepa nesorazmerno visoki zato <b>predlagamo, da se objekt na obravnavani lokaciji premesti na ustrežnejšo lokacijo.</b> |

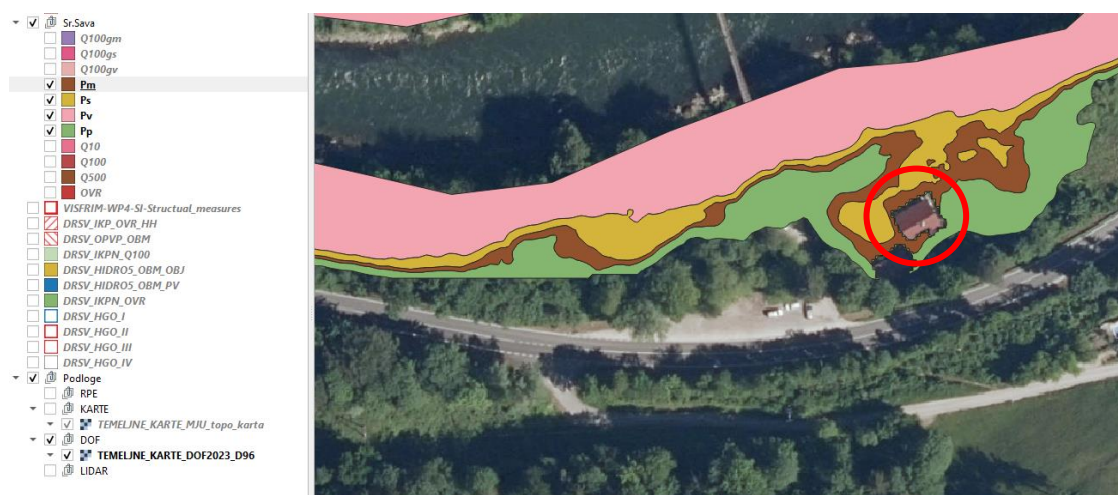
Slika 5: Prikaz lokacije obravnavanega objekta, Renke 7, Litija s prikazom stanja poplavne nevarnosti.

| OBJEKT | Renke 7, Litija |
|---|---|
| Ali se posamezni objekt nahaja v razredu velike poplavne nevarnosti v skladu z zakonom, ki ureja vode? | Ne.<br>Objekt se nahaja v razredu majhne poplavne nevarnosti.<br>Objekt je v območju poplavne nevarnosti Q100. |

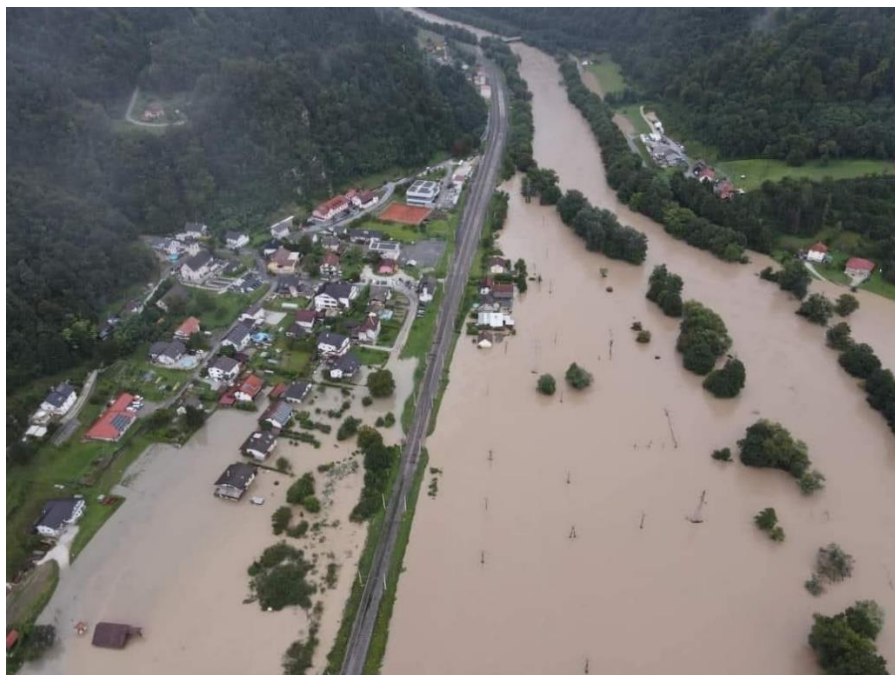
Slika 6: Prikaz razsežnosti poplavnega dogodka avgusta 2023. (vir: Občina Litija)

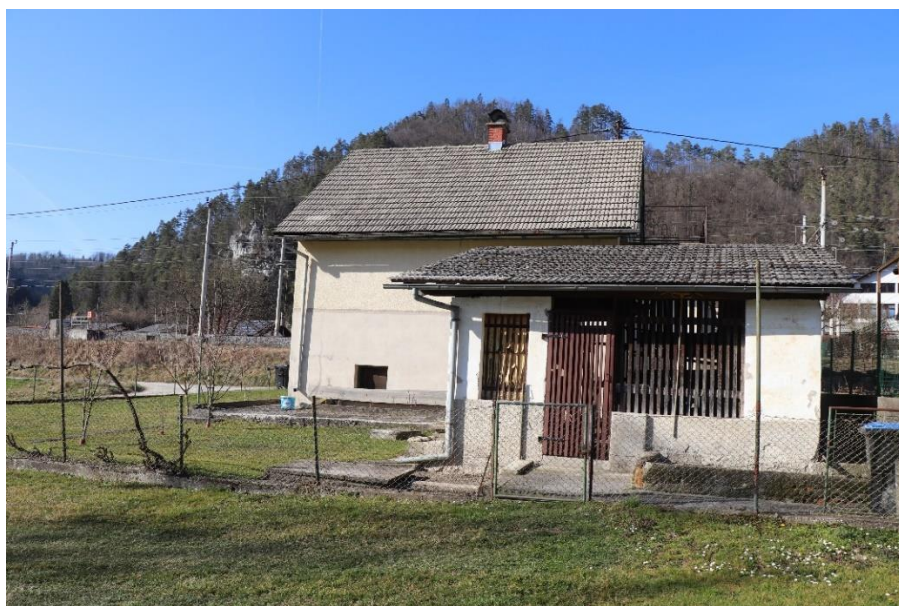
Objekt se nahaja skupini objektov v naselju Sava tik ob železniški progi Litija – Zidani most cca. 120 m od desne brežine reke Save. Objekt se umešča v razred velike poplavne nevarnosti, v poplavah avgusta 2023 je bil poplavljen do višine cca. 80 cm, preplavljena je bila tudi železniška proga za objektom zato je dostop do objekta onemogočen. Pred nastopom visokovodnih dogodkov se železniški podhod preko katerega je edini možen dostop do objekta zapre z vrati (slika 2) zato je že pred nastopom visokovodnega dogodka in v času trajanja visokovodnega dogodka onemogočen dostop do objekta. Razsežnost poplavnega dogodka avgusta 2023 je prikazana na sliki 6, objekt je prikazan na sliki 7, lokacija s prikazom karte poplavne nevarnosti je prikazana na sliki 8.

Slika 7: Prikaz obravnavanega objekta Sava 25a, Litija (foto: Gosar, 5.3.2025).

| OBJEKT | Sava 25a, Litija |
|---|---|
| Ali je objekt možno ščititi? | Ne.<br>Objekt se nahaja v razredu velike poplavne nevarnosti in v območju globine enake ali večje od 1,5 m, zato <b>predlagamo, da se objekt na obravnavani lokaciji premesti na ustrežnejšo lokacijo.</b> |

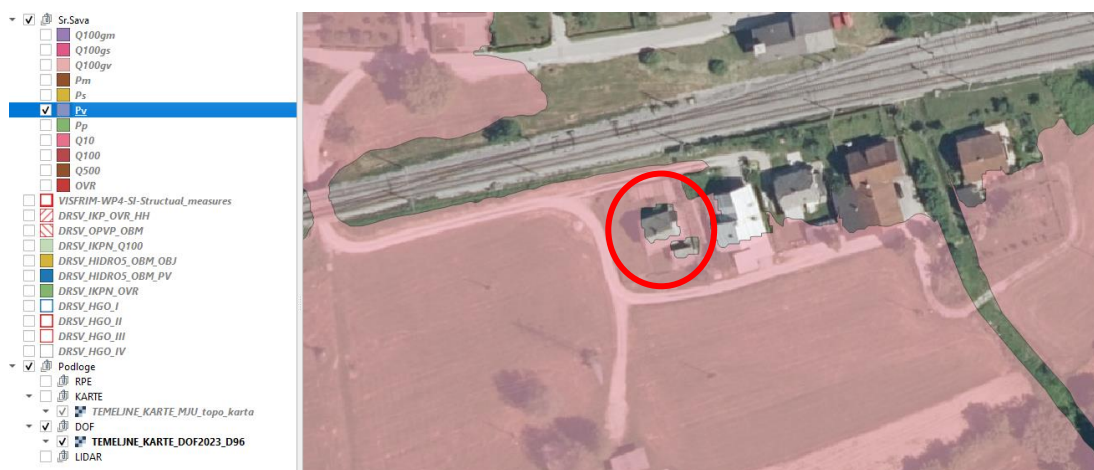
Slika 8: Prikaz lokacije obravnavanega objekta, Sava 25a, Litija s prikazom stanja poplavne nevarnosti.

| OBJEKT | Sava 25a, Litija |
|---|---|
| Ali se posamezni objekt nahaja v razredu velike poplavne nevarnosti v skladu z zakonom, ki ureja vode? | Da.<br>Objekt se nahaja v razredu velike poplavne nevarnosti.<br>Objekt je v območju poplavne nevarnosti Q100.<br>V območju globine enake ali večje od 1,5 m. |

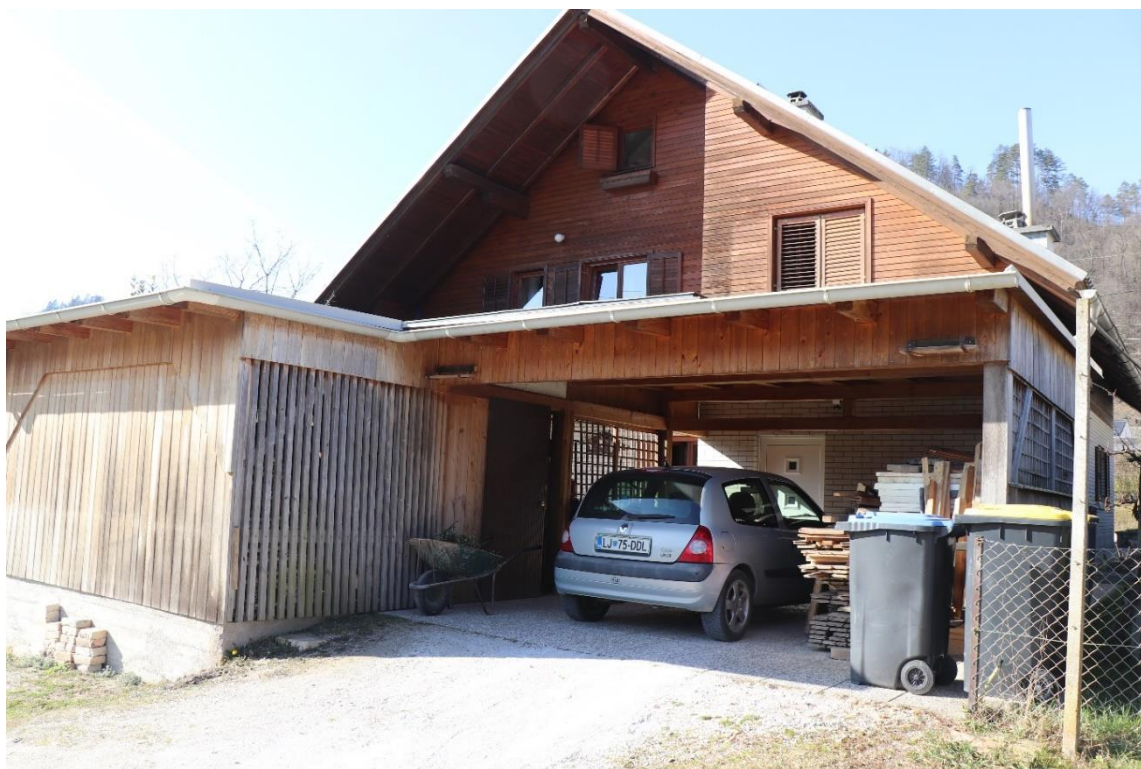
Objekt se nahaja skupini objektov v naselju Sava tik ob železniški progi Litija – Zidani most cca. 120 m od desne brežine reke Save. Objekt se umešča v razred velike poplavne nevarnosti, v poplavah avgusta 2023 je bil poplavljen do višine cca. 80 cm, preplavljena je bila tudi železniška proga za objektom zato je dostop do objekta onemogočen. Pred nastopom visokovodnih dogodkov se železniški podhod preko katerega je edini možen dostop do objekta zapre z vrati (slika 2) zato je že pred nastopom visokovodnega dogodka in v času trajanja visokovodnega dogodka onemogočen dostop do objekta. Razsežnost poplavnega dogodka avgusta 2023 je prikazana na sliki 6, objekt je prikazan na sliki 9, lokacija s prikazom karte poplavne nevarnosti je prikazana na sliki 10.

Slika 9: Prikaz obravnavanega objekta Sava 26, Litija (foto: Gosar, 5.3.2025).

| OBJEKT | Sava 26, Litija |
|---|---|
| Ali je objekt možno ščititi? | Ne.<br>Objekt se nahaja v razredu velike poplavne nevarnosti in v območju globine enake ali večje od 1,5 m, zato <b>predlagamo, da se objekt na obravnavani lokaciji premesti na ustreznejšo lokacijo.</b> |

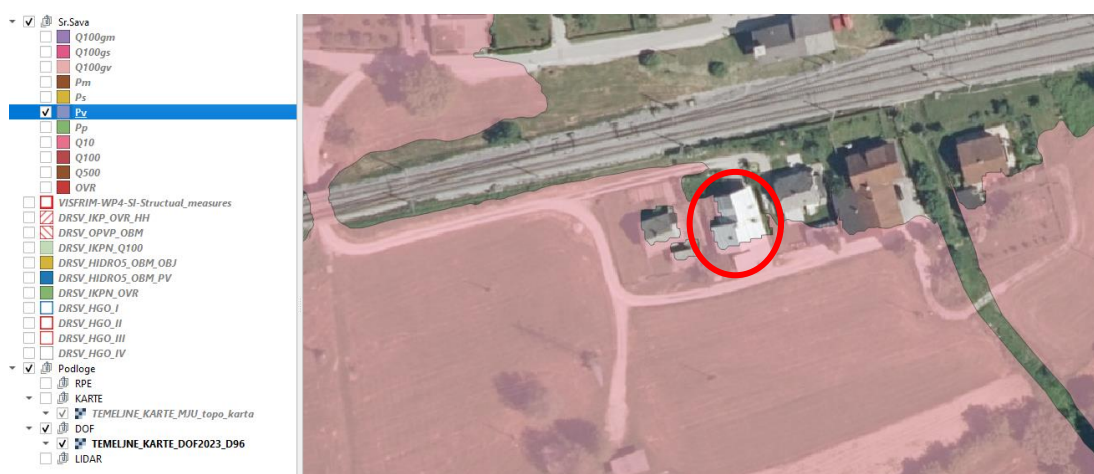
Slika 10: Prikaz lokacije obravnavanega objekta, Sava 26, Litija s prikazom stanja poplavne nevarnosti.

| OBJEKT | Sava 26, Litija |
|---|---|
| Ali se posamezni objekt nahaja v razredu velike poplavne nevarnosti v skladu z zakonom, ki ureja vode? | Da.<br>Objekt se nahaja v razredu velike poplavne nevarnosti.<br>Objekt je v območju poplavne nevarnosti Q100.<br>V območju globine enake ali večje od 1,5 m. |

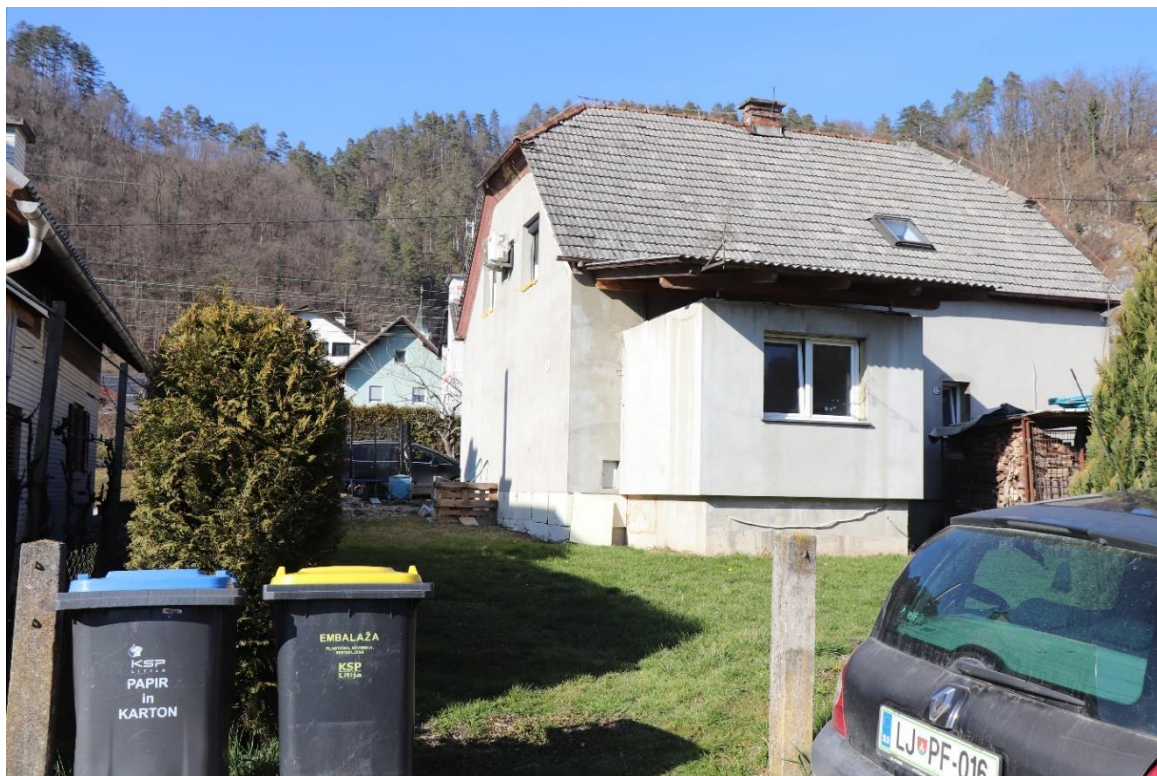
Objekt se nahaja skupini objektov v naselju Sava tik ob železniški progi Litija – Zidani most cca. 120 m od desne brežine reke Save. Objekt se umešča v razred velike poplavne nevarnosti, v poplavah avgusta 2023 je bil poplavljen do višine cca. 80 cm, preplavljena je bila tudi železniška proga za objektom zato je dostop do objekta onemogočen. Pred nastopom visokovodnih dogodkov se železniški podhod preko katerega je edini možen dostop do objekta zapre z vrati (slika 2) zato je že pred nastopom visokovodnega dogodka in v času trajanja visokovodnega dogodka onemogočen dostop do objekta. Razsežnost poplavnega dogodka avgusta 2023 je prikazana na sliki 5, objekt je prikazan na sliki 11, lokacija s prikazom karte poplavne nevarnosti je prikazana na sliki 12.

Slika 11: Prikaz obravnavanega objekta Sava 27, Litija (foto: Gosar, 5.3.2025).

| OBJEKT | Sava 27, Litija |
|---|---|
| Ali je objekt možno ščititi? | Ne.<br>Objekt se nahaja v razredu velike poplavne nevarnosti in v območju globine enake ali večje od 1,5 m, zato <b>predlagamo, da se objekt na obravnavani lokaciji premesti na ustreznejšo lokacijo.</b> |

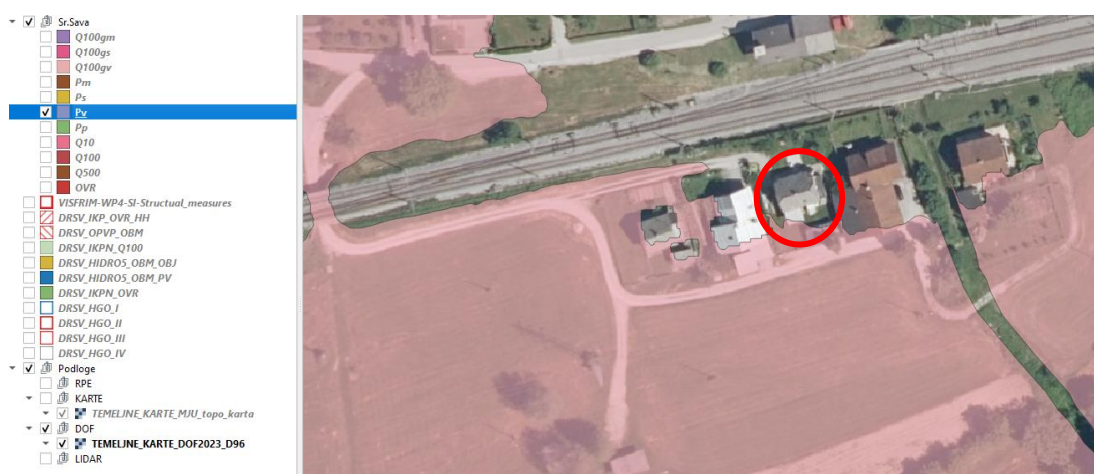
Slika 12: Prikaz lokacije obravnavanega objekta, Sava 27, Litija s prikazom stanja poplavne nevarnosti.

| OBJEKT | Sava 27, Litija |
|---|---|
| Ali se posamezni objekt nahaja v razredu velike poplavne nevarnosti v skladu z zakonom, ki ureja vode? | Da.<br>Objekt se nahaja v razredu velike poplavne nevarnosti.<br>Objekt je v območju poplavne nevarnosti Q100.<br>V območju globine enake ali večje od 1,5 m. |

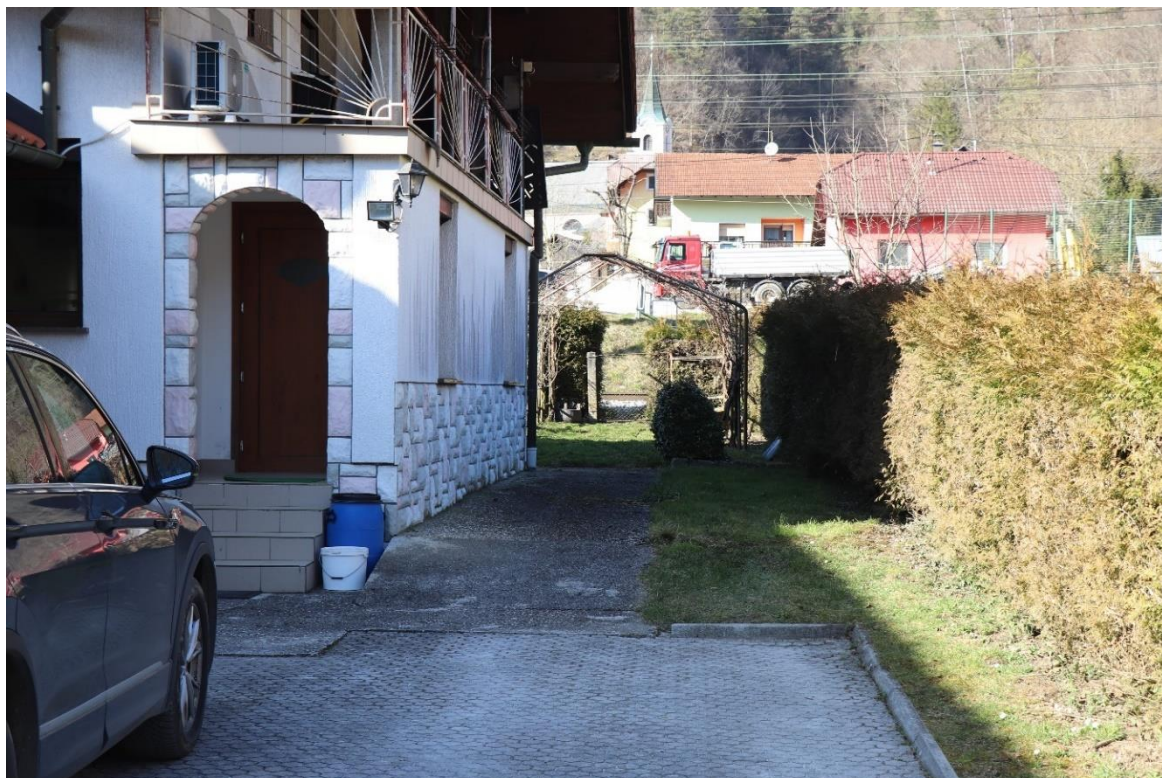
Objekt se nahaja skupini objektov v naselju Sava tik ob železniški progi Litija – Zidani most cca. 120 m od desne brežine reke Save. Objekt se umešča v razred velike poplavne nevarnosti, v poplavah avgusta 2023 je bil poplavljen do višine cca. 80 cm, preplavljena je bila tudi železniška proga za objektom zato je dostop do objekta onemogočen. Pred nastopom visokovodnih dogodkov se železniški podhod preko katerega je edini možen dostop do objekta zapre z vrati (slika 2) zato je že pred nastopom visokovodnega dogodka in v času trajanja visokovodnega dogodka onemogočen dostop do objekta. Razsežnost poplavnega dogodka avgusta 2023 je prikazana na sliki 5, objekt je prikazan na sliki 13, lokacija s prikazom karte poplavne nevarnosti je prikazana na sliki 14.

Slika 13: Prikaz obravnavanega objekta Sava 28, Litija (foto: Gosar, 5.3.2025).

| OBJEKT | Sava 28, Litija |
|---|---|
| Ali je objekt možno ščititi? | Ne.<br>Objekt se nahaja v razredu velike poplavne nevarnosti in v območju globine enake ali večje od 1,5 m, zato <b>predlagamo, da se objekt na obravnavani lokaciji premesti na ustreznejšo lokacijo.</b> |

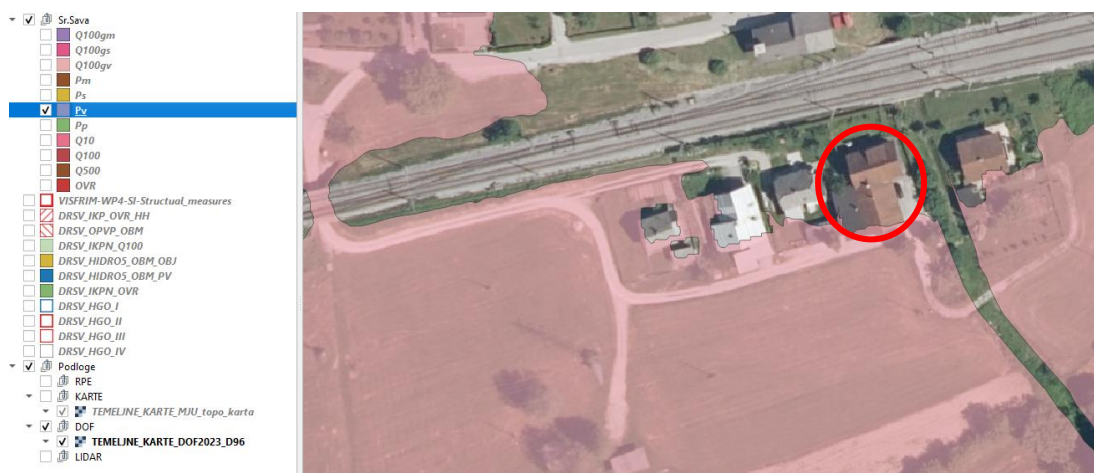
Slika 14: Prikaz lokacije obravnavanega objekta, Sava 28, Litija s prikazom stanja poplavne nevarnosti.

| OBJEKT | Sava 28, Litija |
|---|---|
| Ali se posamezni objekt nahaja v razredu velike poplavne nevarnosti v skladu z zakonom, ki ureja vode? | Da.<br>Objekt se nahaja v razredu velike poplavne nevarnosti.<br>Objekt je v območju poplavne nevarnosti Q100.<br>V območju globine enake ali večje od 1,5 m. |

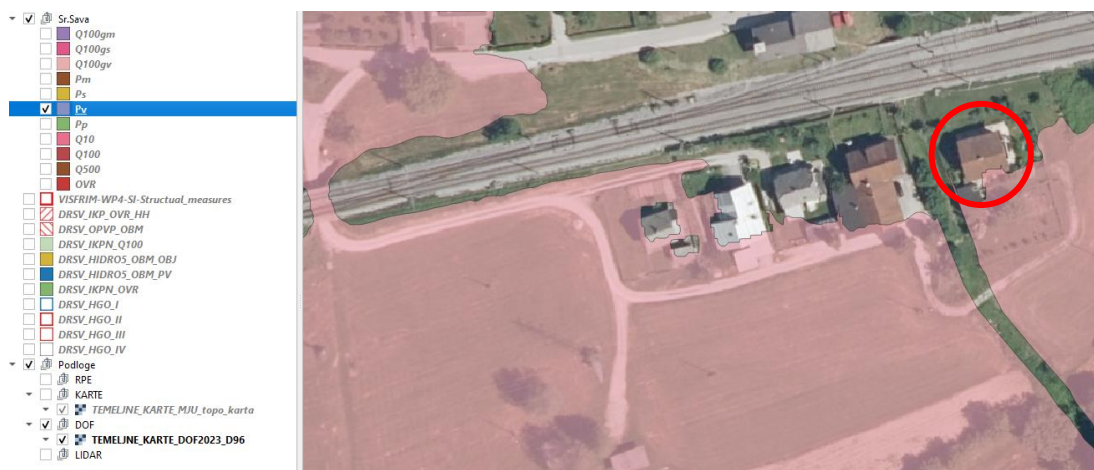
Objekt se nahaja skupini objektov v naselju Sava tik ob železniški progi Litija – Zidani most cca. 120 m od desne brežine reke Save. Objekt se umešča v razred velike poplavne nevarnosti, v poplavah avgusta 2023 je bil poplavljen do višine cca. 80 cm, preplavljena je bila tudi železniška proga za objektom zato je dostop do objekta onemogočen. Pred nastopom visokovodnih dogodkov se železniški podhod preko katerega je edini možen dostop do objekta zapre z vrati (slika 2) zato je že pred nastopom visokovodnega dogodka in v času trajanja visokovodnega dogodka onemogočen dostop do objekta. Razsežnost poplavnega dogodka avgusta 2023 je prikazana na sliki 5, lokacija s prikazom karte poplavne nevarnosti je prikazana na sliki 15.

Slika 15: Prikaz lokacije obravnavanega objekta, Sava 28a, Litija s prikazom stanja poplavne nevarnosti.

| OBJEKT | Sava 28a, Litija |
|---|---|
| Ali se posamezni objekt nahaja v razredu velike poplavne nevarnosti v skladu z zakonom, ki ureja vode? | Da.<br>Objekt se nahaja v razredu velike poplavne nevarnosti.<br>Objekt je v območju poplavne nevarnosti Q100.<br>V območju globine enake ali večje od 1,5 m. |

| OBJEKT | Sava 28a, Litija |
|---|---|
| Ali je objekt možno ščititi? | Ne.<br>Objekt se nahaja v razredu velike poplavne nevarnosti in v območju globine enake ali večje od 1,5 m, zato <b>predlagamo, da se objekt na obravnavani lokaciji premesti na ustreznejšo lokacijo.</b> |

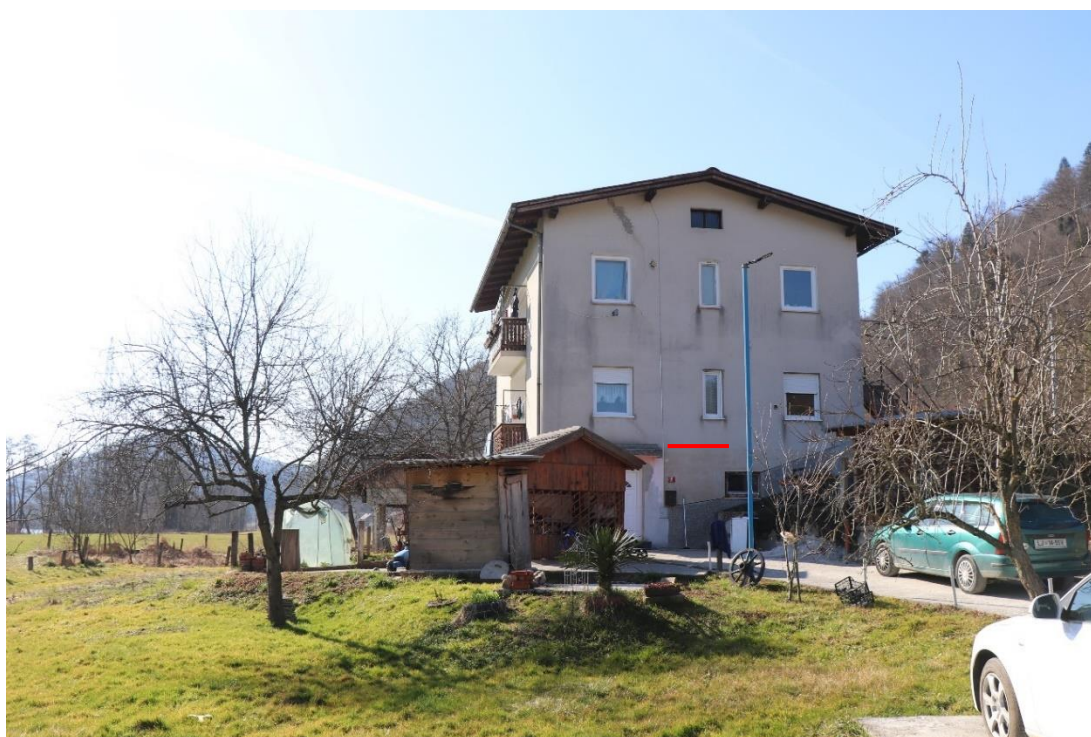
Objekt se nahaja v naselju Sava tik ob železniški progi Ljubljana – Zidani most na levem bregu reke Save v oddaljenosti cca. 85 m brežine. Objekt je bil ob poplavnem dogodku avgusta 2023 poplavljen do višine cca. 3 m, višina poplavnih voda je bila v višini tirov. Verjetno je zaradi poplavnega dogodka ogrožena tudi stabilnost objekta (slika 18). Pred nastopom visokovodnih dogodkov se železniški podhod preko katerega je edini možen dostop do objekta zapre z vrati (slika 2) zato je že pred nastopom visokovodnega dogodka in v času trajanja visokovodnega dogodka onemogočen dostop do objekta. Oznake najvišjih gladin (slika 19) pred železniškim podhodom z dostopno potjo do objekta izkazujejo višje gladine poplavnega dogodka 4.8.2023 kot v poplavnem dogodku 1.11.1990. Objekt je prikazan na sliki 16, lokacija s prikazom karte poplavne nevarnosti je prikazana na sliki 17.

Slika 16: Prikaz obravnavanega objekta Sava 4, Litija z označeno višino poplavnih voda avgusta 2023 (foto: Gosar, 5.3.2025).

| OBJEKT | Sava 4, Litija |
|---|---|
| Ali je objekt možno ščititi? | Ne.<br>Objekt se nahaja v razredu velike poplavne nevarnosti in v območju globine enake ali večje od 1,5 m, zato <b>predlagamo, da se objekt na obravnavani lokaciji premesti na ustreznejšo lokacijo.</b> |

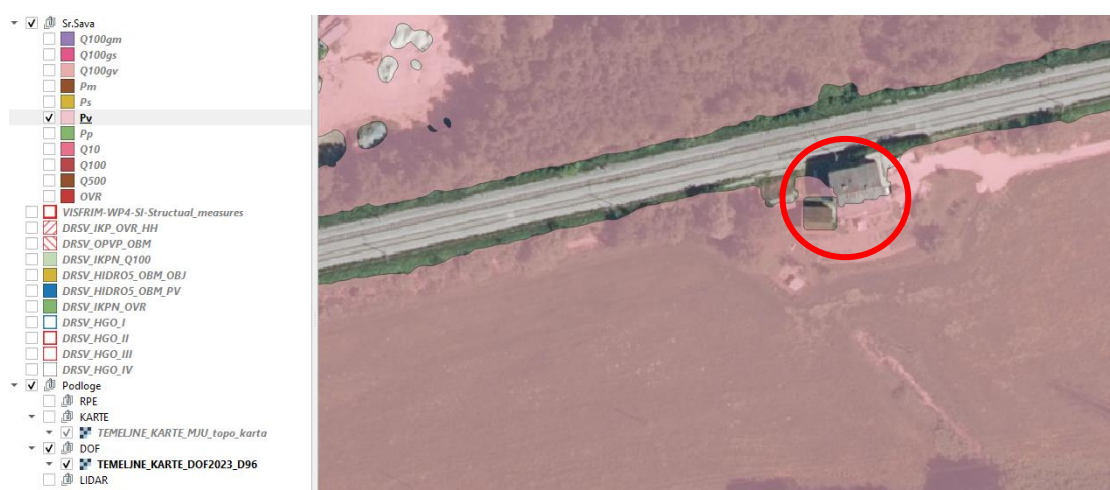
Slika 17: Prikaz lokacije obravnavanega objekta, Sava 4, Litija s prikazom stanja poplavne nevarnosti.

| OBJEKT | Sava 4, Litija |
|---|---|
| Ali se posamezni objekt nahaja v razredu velike poplavne nevarnosti v skladu z zakonom, ki ureja vode? | Da.<br>Objekt se nahaja v razredu velike poplavne nevarnosti.<br>Objekt je v območju poplavne nevarnosti Q100.<br>V območju globine enake ali večje od 1,5 m. |

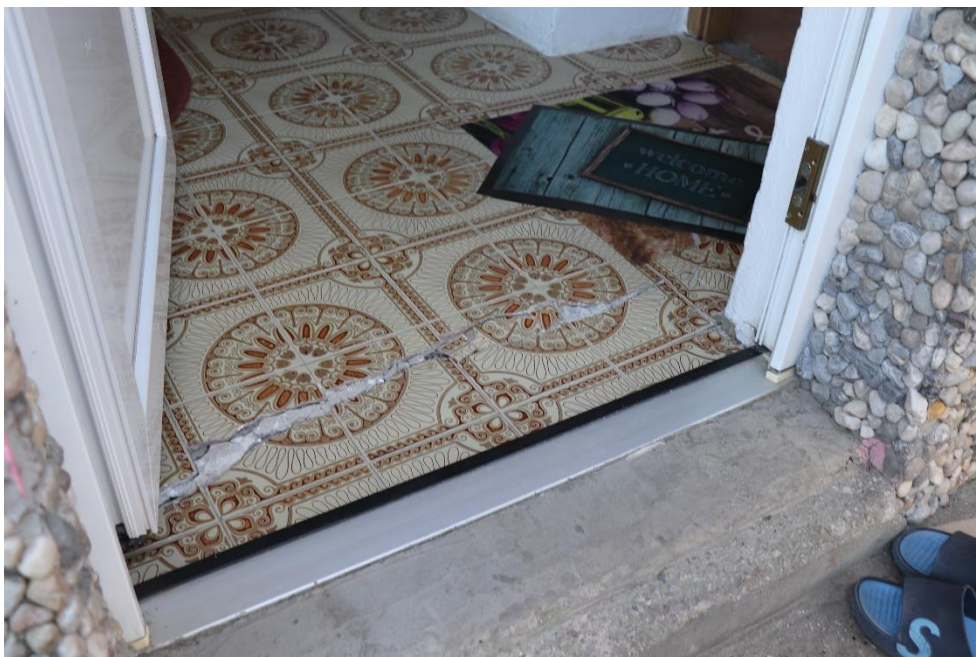
Slika 18: Razpoke v AB plošči na objektu Sava 4, Litija. (foto: Gosar, 5.3.2025)

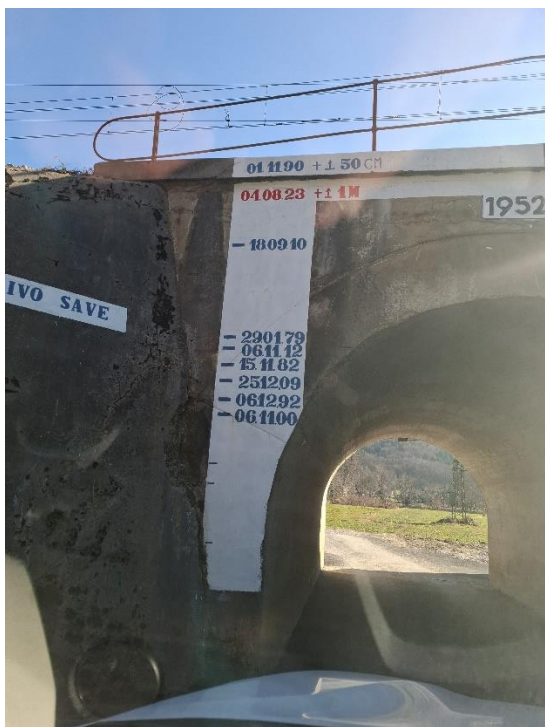
Slika 19: Prikaz oznak gladin poplavnih dogodkov pred železniškim podhodu dostopne poti do objekta Sava 4, Litija. (foto: Gosar, 5.3.2025)

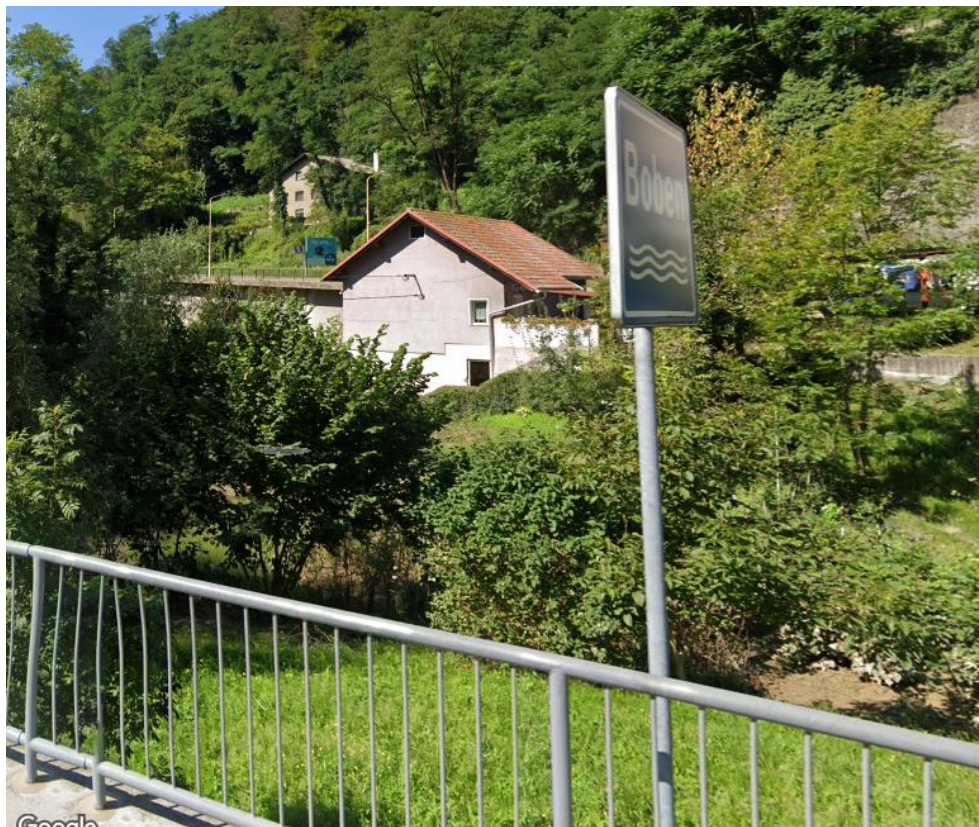
Objekt se nahaja ob vodotoku Boben, na levem bregu reke Save. Objekt je poplavljen zaradi reke Save. Prostori v stanovanjski hiši so ob vsakih večjih poplavih vedno poplavljeni in stanovanjska oprema uničena. Objekt je prikazan na sliki 20, lokacija s prikazom karte poplavne nevarnosti je prikazana na sliki 21.

Slika 20: Prikaz obravnavanega objekta Cesta 1. maja 4, Hrastnik. (vir: Google Street View)

| OBJEKT | Cesta 1. maja 4, Hrastnik |
|---|---|
| Ali je objekt možno ščititi? | Ne.<br>Objekt se nahaja v razredu velike poplavne nevarnosti in v območju globine enake ali večje od 1,5 m, zato <b>predlagamo, da se objekt na obravnavani lokaciji premesti na ustrežnejšo lokacijo.</b> |

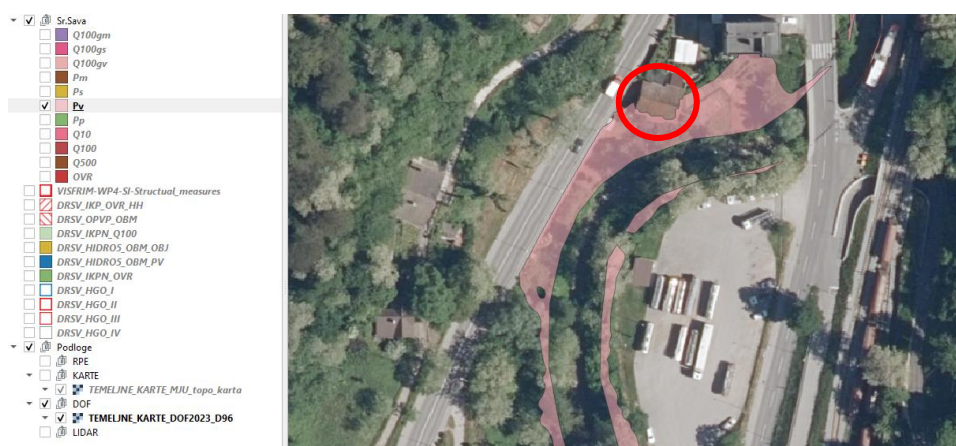
Slika 21: Prikaz lokacije obravnavanega objekta, Cesta 1. maja 4, Hrastnik s prikazom stanja poplavne nevarnosti.

| OBJEKT | Cesta 1. maja 4, Hrastnik |
|---|---|
| Ali se posamezni objekt nahaja v razredu velike poplavne nevarnosti v skladu z zakonom, ki ureja vode? | Da.<br>Objekt se nahaja v razredu velike poplavne nevarnosti.<br>Objekt je v območju poplavne nevarnosti Q100.<br>V območju globine enake ali večje od 1,5 m. |

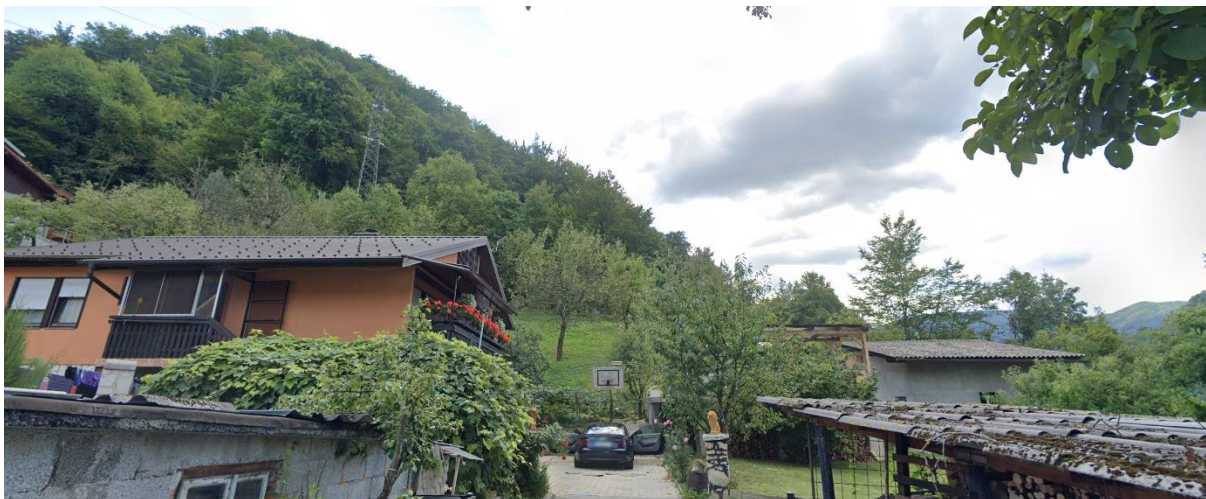
Objekt ni v bližini vodotokov in verjetno ni ogrožen zaradi poplavne nevarnosti. Objekt se glede na opozorilno kart verjetnosti pojavljanja zemeljskih plazov nahaja na območju srednje in velike stopnje verjetnosti pojavljanja zemeljskih plazov. Objekt je prikazan na sliki 22, lokacija s prikazom karte stopenj verjetnosti pojavljanja zemeljskih plazov je prikazana na sliki 23.

Slika 22: Prikaz obravnavanega objekta Taborniška pot 18 a, Hrastnik. (vir: Google Street View)

| OBJEKT | Taborniška pot 18 a, Hrastnik |
|---|---|
| Ali je objekt možno ščititi? | Objekt ni ogrožen zaradi poplavne nevarnosti, zato <b>predlagamo, da objekt obravnava strokovna komisija za plazove.</b> |

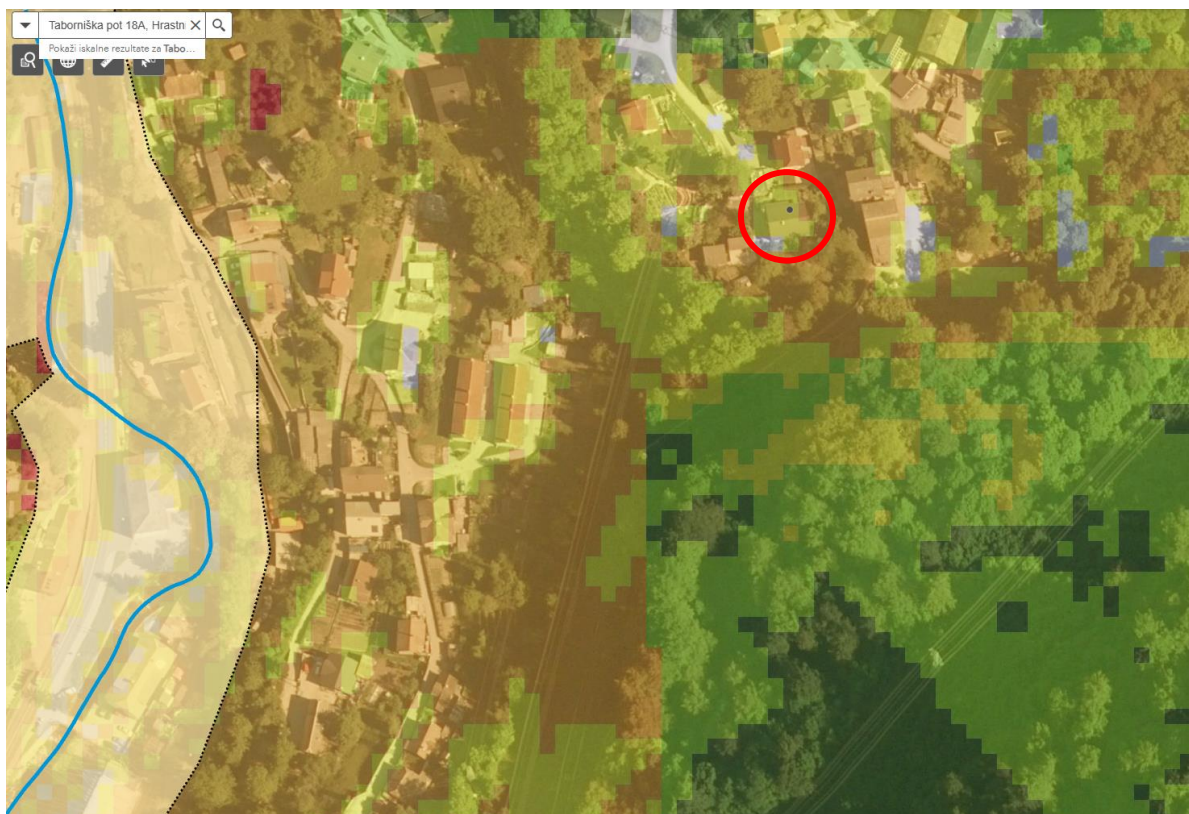
Slika 23: Prikaz lokacije obravnavanega objekta, Taborniška pot 18 a, Hrastnik s prikazom stopnje verjetnosti pojavljanja zemeljskih plazov (vir: Atlas voda).

| OBJEKT | Taborniška pot 18 a, Hrastnik |
|---|---|
| Ali se posamezni objekt nahaja v razredu velike poplavne nevarnosti v skladu z zakonom, ki ureja vode? | Objekt ni v bližini vodotokov in ni ogrožen zaradi poplavne nevarnosti. Objekt se glede na opozorilno kart verjetnosti pojavljanja zemeljskih plazov nahaja na območju srednje in velike stopnje verjetnosti pojavljanja zemeljskih plazov. |
