**ZADEVA:** STROKOVNO MNENJE o ogroženosti stavbe Sava 25a, 1282 Sava

## STROKOVNO MNENJE

**Zadeva: Strokovna ocena za nadomestitvene objekte na območju Litije in Hrastnika**

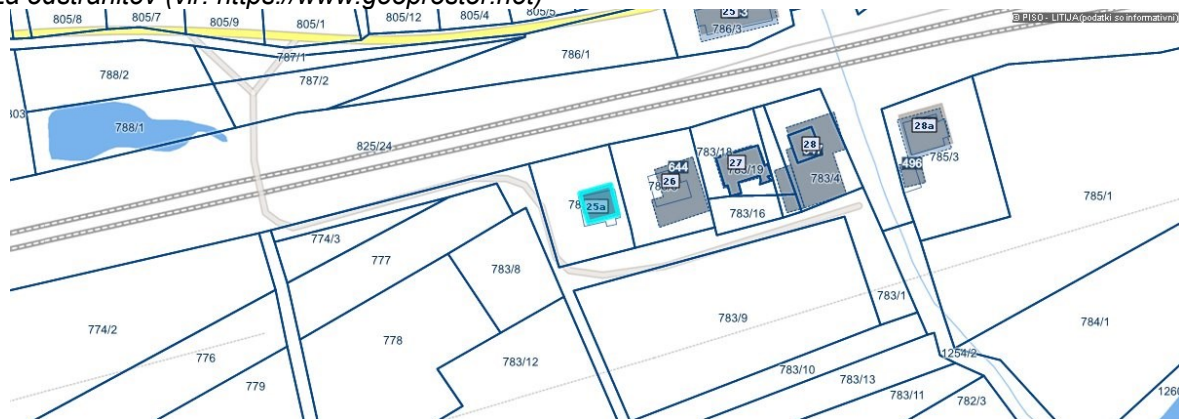
Slika 1: SITUACIJA IN NAVEDBA OBJEKTOV, ki so skladno s STROKOVNIM MNENJEM predlagani za odstranitev (vir: <https://www.geoprostor.net>)

Zaradi zgoraj navedenih dejstev ugotavljamo, da objektu ni možno zagotoviti ustrezne poplavne varnosti. V primeru poplav so ogrožena življenja in zdravje ljudi, zato predlagamo **NUJNO ODSTRANITEV OBJEKTA**.

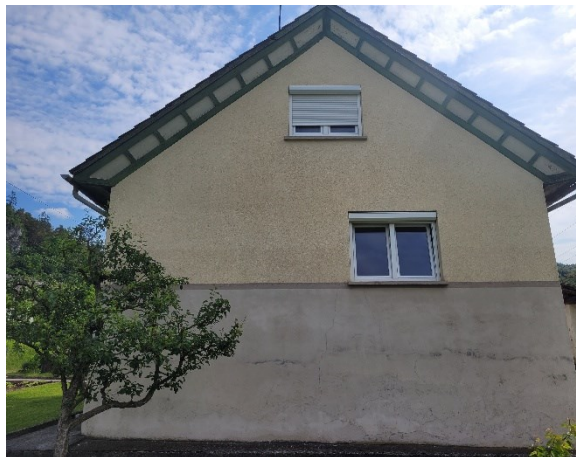
Objekt se nahaja v skupini objektov v naselju Sava tik ob železniški progi Litija – Zidani most cca. 120 m od desne brežine reke Save. V neurju 4.8.2023 je bil poplavljen do višine 80 cm.

Slika 1: Fotografija objekta

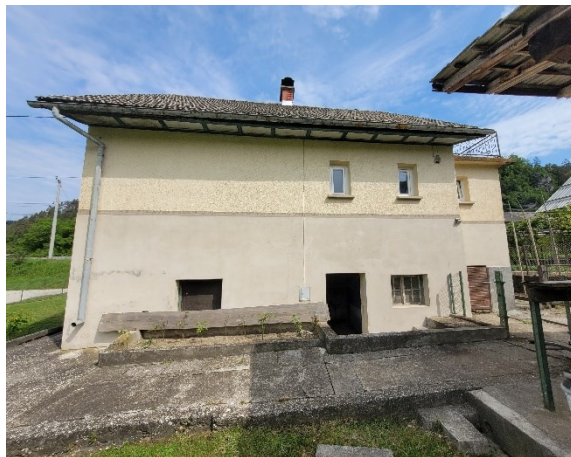
Slika 2: Fotografija objekta

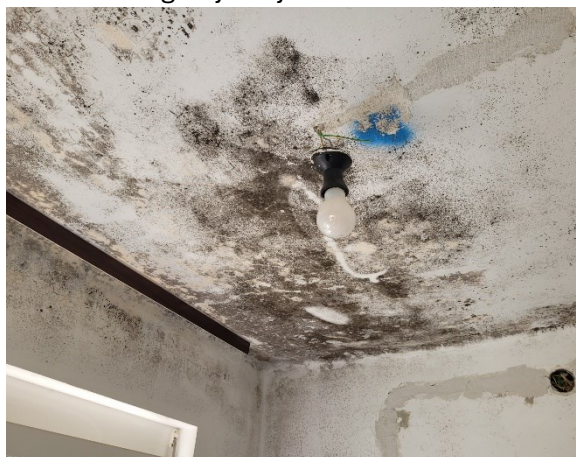
Slika 3: Fotografija poškodb objekta
