**ZADEVA:** STROKOVNO MNENJE o ogroženosti stavbe Sava 26, 1282 Sava

## STROKOVNO MNENJE

**Zadeva: Strokovna ocena za nadomestitvene objekte na območju Litije in Hrastnika**

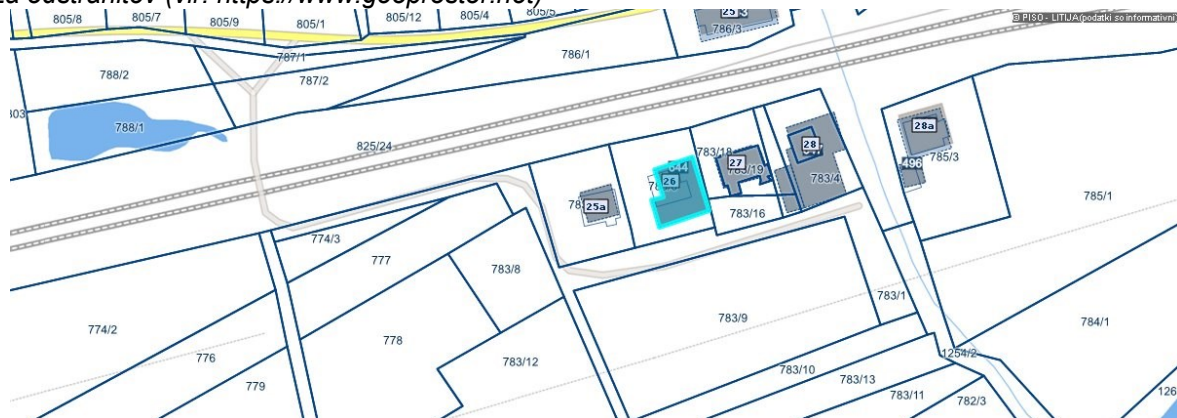
**Slika 1: SITUACIJA IN NAVEDBA OBJEKTOV, ki so skladno s STROKOVNIM MNENJEM predlagani za odstranitev (vir: <https://www.geoprostor.net>)**

## NUJNO ODSTRANITEV

Zaradi zgoraj navedenih dejstev ugotavljamo, da objektu ni možno zagotoviti ustrezne poplavisne varnosti. V primeru poplav so ogrožena življenja in zdravje ljudi, zato predlagamo **NUJNO ODSTRANITEV OBJEKTA**.

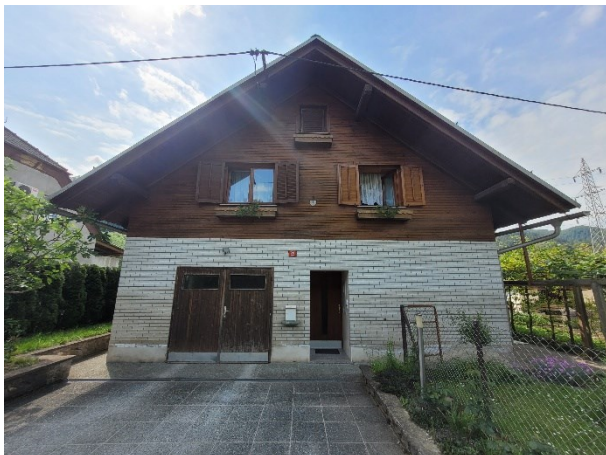
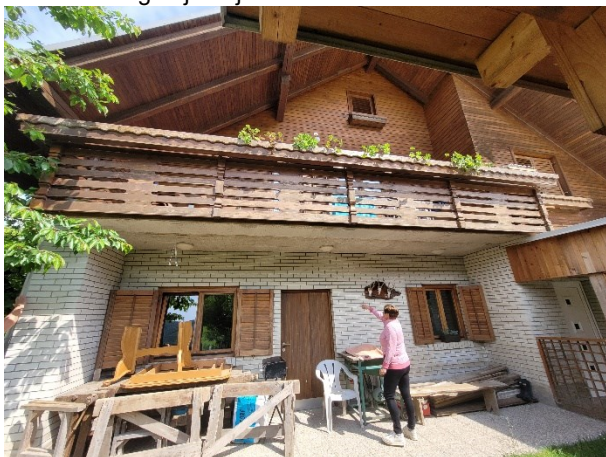
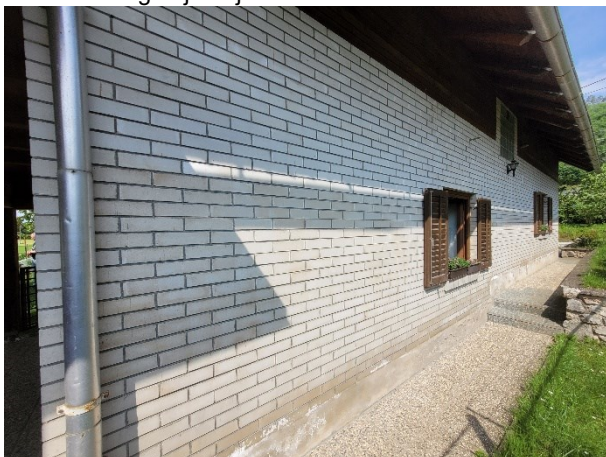
## Priloga 1: Fotografije stanja objekta po elementarni nesreči z dne 4.8.2023

Objekt se nahaja v skupini objektov v naselju Sava tik ob železniški progi Litija – Zidani most cca. 120 m od desne brežine reke Save. V neurju 4.8.2023 je bil poplavljen do višine 80 cm.

Slika 1: Fotografija objekta

Slika 2: Fotografija objekta

Slika 3: Fotografija objekta

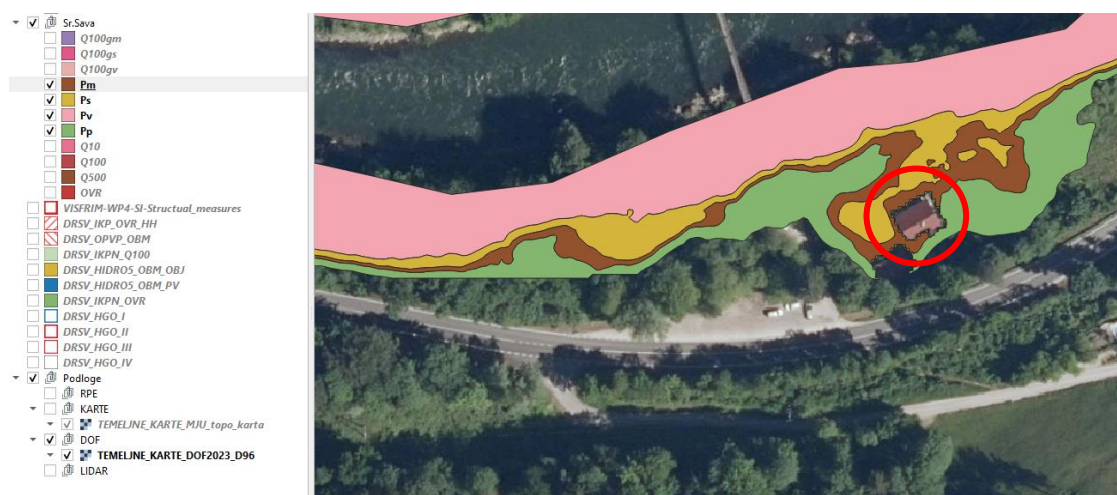
Slika 5: Prikaz lokacije obravnavanega objekta, Renke 7, Litija s prikazom stanja poplavne nevarnosti.

| OBJEKT | Renke 7, Litija |
|---|---|
| Ali se posamezni objekt nahaja v razredu velike poplavne nevarnosti v skladu z zakonom, ki ureja vode? | Ne.<br>Objekt se nahaja v razredu majhne poplavne nevarnosti.<br>Objekt je v območju poplavne nevarnosti Q100. |
