**ZADEVA:** STROKOVNO MNENJE o ogroženosti stavbe Sava 27, 1282 Sava

## STROKOVNO MNENJE

**Zadeva: Mnenje za nameravani poseg sanacijskih del po poplavih avgust 2023 (občini Litija in Hrastnik)**

**Zadeva: Strokovna ocena za nadomestitvene objekte na območju Litije in Hrastnika**

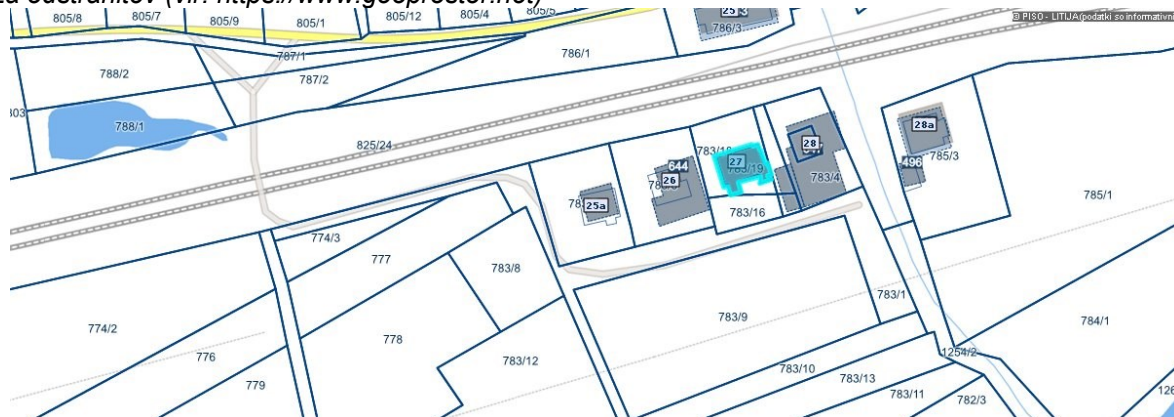
Objekt se nahaja v skupini objektov v naselju Sava tik ob železniški progi Litija – Zidani most cca. 120 m od leve brežine reke Save. V neurju 4.8.2023 je bil poplavljen do višine 80 cm.

Slika 1: SITUACIJA IN NAVEDBA OBJEKTOV, ki so skladno s STROKOVNIM MNENJEM predlagani za odstranitev (vir: <https://www.geoprostor.net>)

Zaradi zgoraj navedenih dejstev ugotavljamo, da objektu ni možno zagotoviti ustrezne poplavne varnosti. V primeru poplav so ogrožena življenja in zdravje ljudi, zato predlagamo **NUJNO ODSTRANITEV OBJEKTA**.

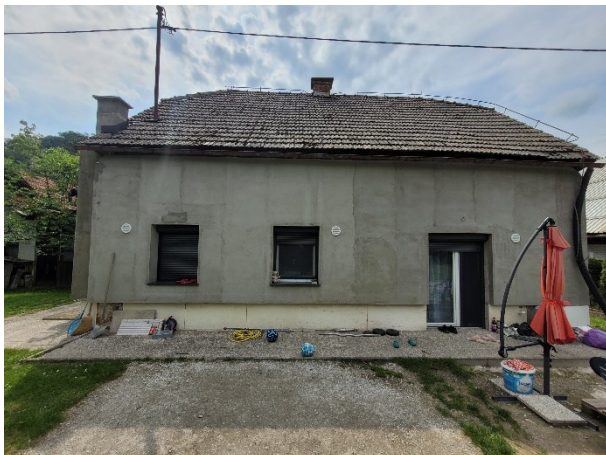
Slika 1: Severna fasada

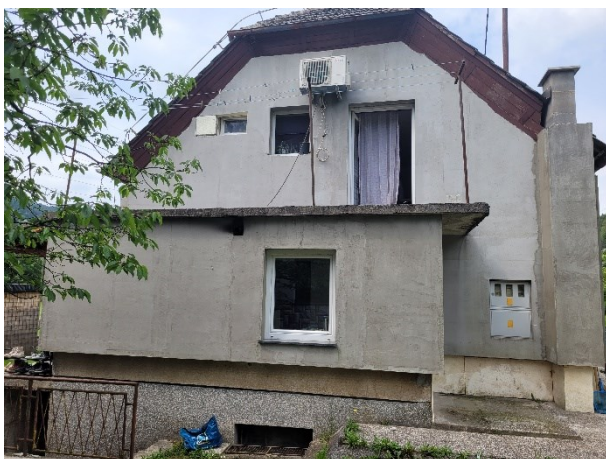
Slika 2: Vzhodna fasada

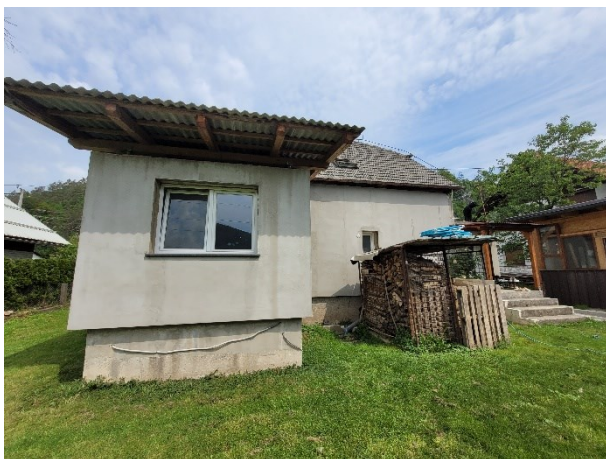
Slika 3: Južna fasada
