**ZADEVA:** STROKOVNO MNENJE o ogroženosti stavbe Sava 28, 1282 Sava

## STROKOVNO MNENJE

**Zadeva: Mnenje za nameravani poseg sanacijskih del po poplavih avgust 2023 (občini Litija in Hrastnik)**

**Zadeva: Strokovna ocena za nadomestitvene objekte na območju Litije in Hrastnika**

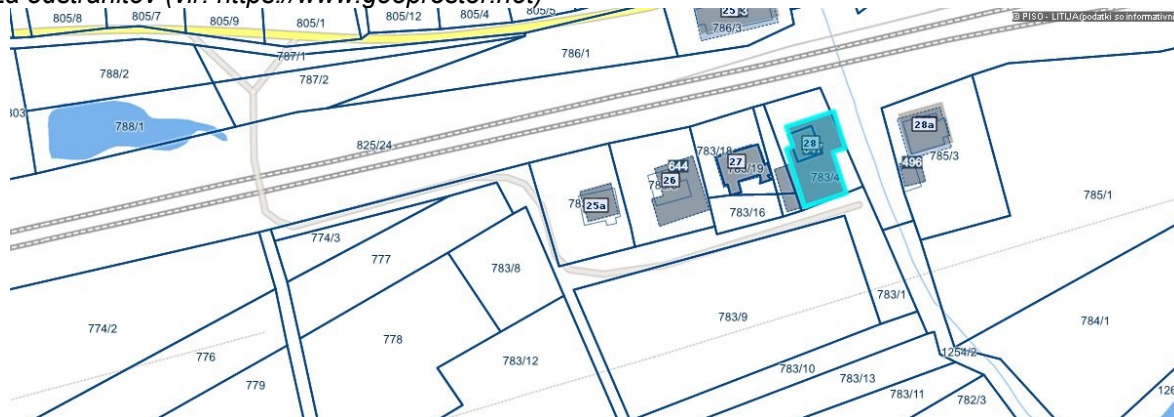
Slika 1: SITUACIJA IN NAVEDBA OBJEKTOV, ki so skladno s STROKOVNIM MNENJEM predlagani za odstranitev (vir: <https://www.geoprostor.net>)

Zaradi zgoraj navedenih dejstev ugotavljamo, da objektu ni možno zagotoviti ustrezne poplavne varnosti. V primeru poplav so ogrožena življenja in zdravje ljudi, zato predlagamo **NUJNO ODSTRANITEV OBJEKTA**.

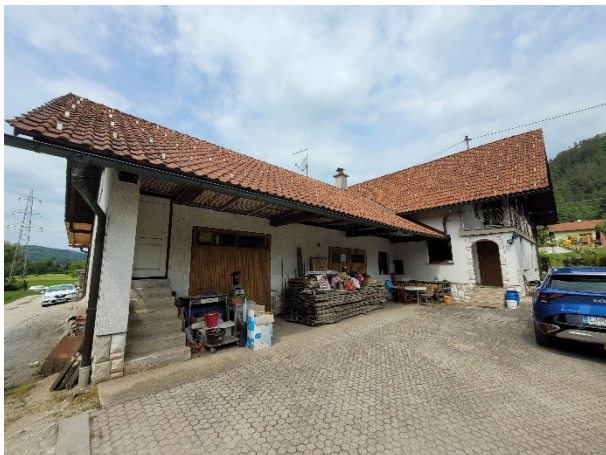
Objekt se nahaja v skupini objektov v naselju Sava tik ob železniški progi Litija – Zidani most cca. 120 m od leve brežine reke Save. V neurju 4.8.2023 je bil poplavljen do višine 80 cm.

Slika 1: Pogled na objekt, JV fasada

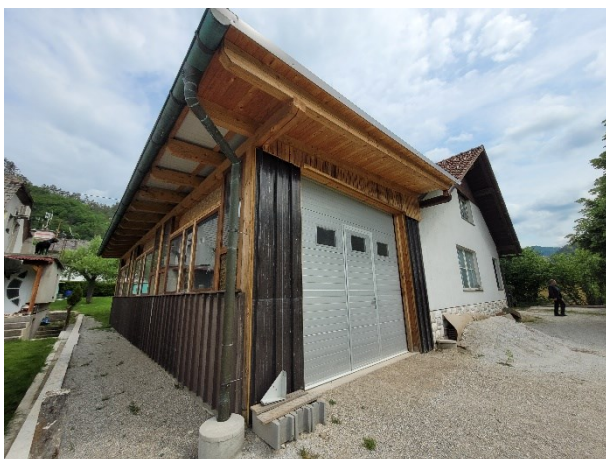
Slika 2: Pogled na objekt -južna fasada

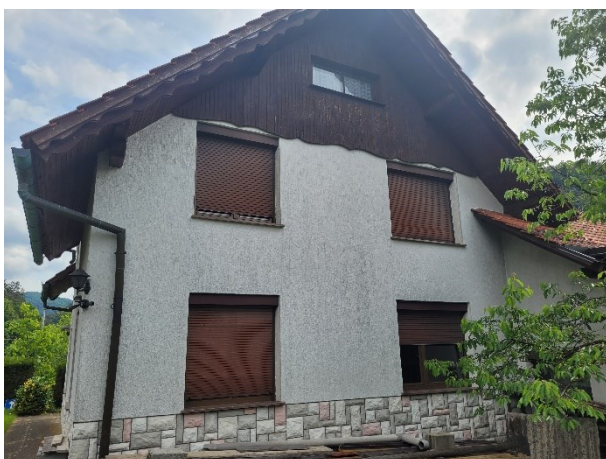
Slika 3: Pogled na objekt -severna fasada
