**ZADEVA:** STROKOVNO MNENJE o ogroženosti stavbe Sava 28a, 1282 Sava

## STROKOVNO MNENJE

**Zadeva: Strokovna ocena za nadomestitvene objekte na območju Litije in Hrastnika**

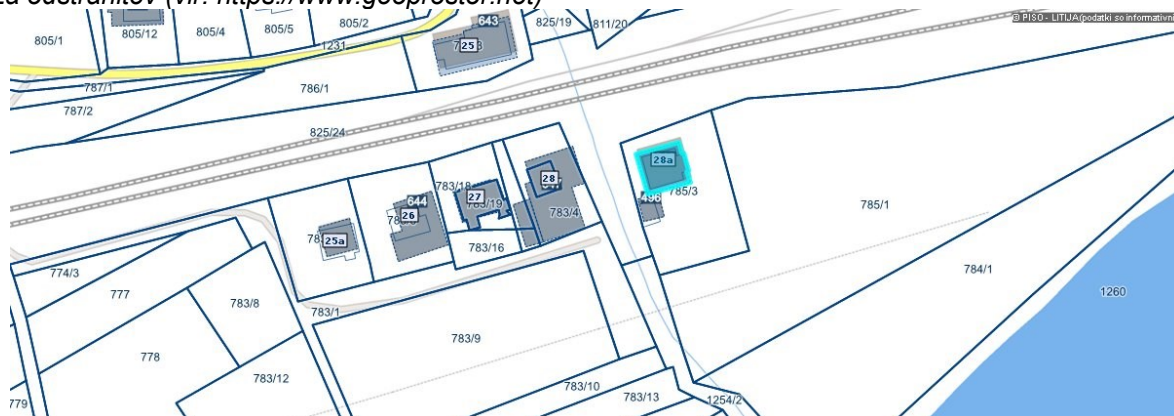
Slika 1: SITUACIJA IN NAVEDBA OBJEKTOV, ki so skladno s STROKOVNIM MNENJEM predlagani za odstranitev (vir: <https://www.geoprostor.net>)

Zaradi zgoraj navedenih dejstev ugotavljamo, da objektu ni možno zagotoviti ustrezne poplavne varnosti. V primeru poplav so ogrožena življenja in zdravje ljudi, zato predlagamo **NUJNO ODSTRANITEV OBJEKTA**.

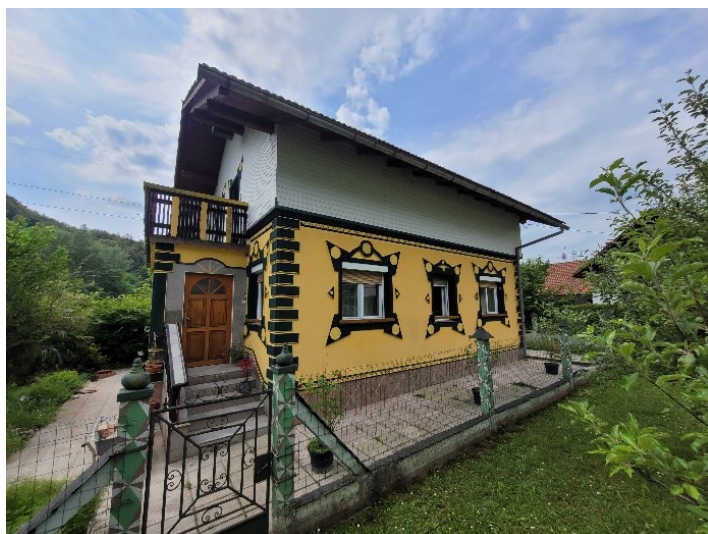
Objekt se nahaja v skupini objektov v naselju Sava tik ob železniški progi Litija – Zidani most cca. 120 m od desne brežine reke Save. V neurju 4.8.2023 je bil poplavljen do višine 80 cm.

Slika 1: Fotografija objekta

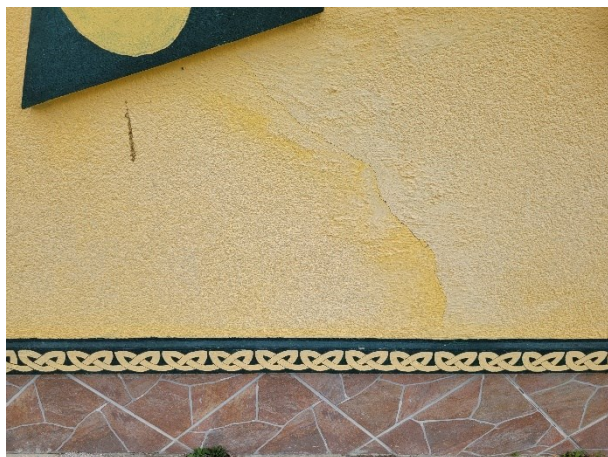
Slika 2: Poškodbe

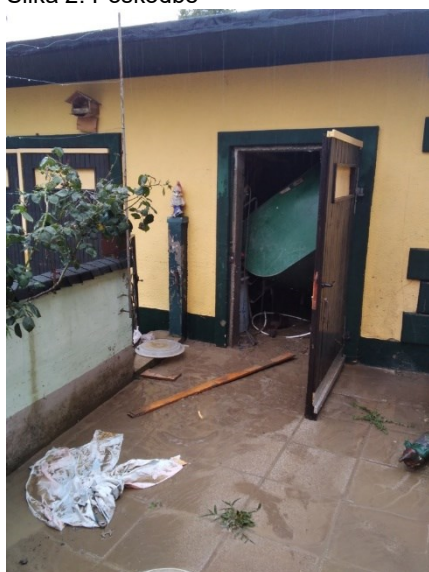
3. Stanje po poplavih

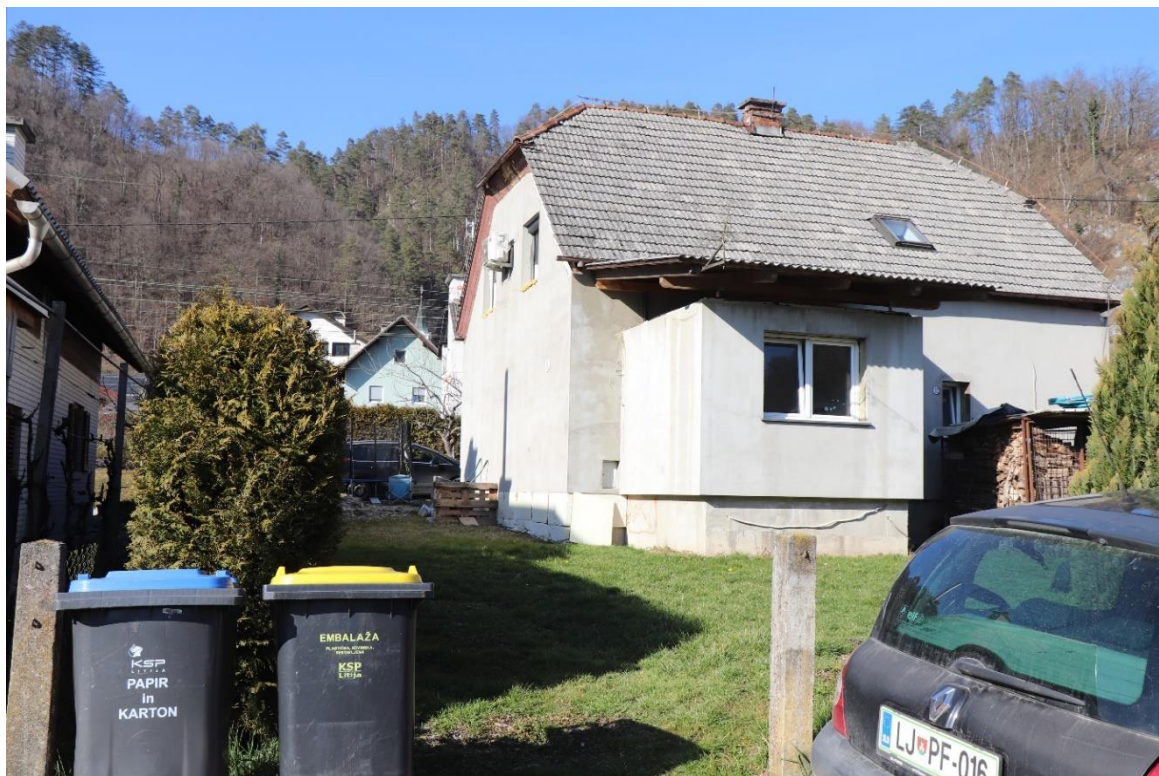
Objekt se nahaja skupini objektov v naselju Sava tik ob železniški progi Litija – Zidani most cca. 120 m od desne brežine reke Save. Objekt se umešča v razred velike poplavne nevarnosti, v poplavah avgusta 2023 je bil poplavljen do višine cca. 80 cm, preplavljena je bila tudi železniška proga za objektom zato je dostop do objekta onemogočen. Pred nastopom visokovodnih dogodkov se železniški podhod preko katerega je edini možen dostop do objekta zapre z vrati (slika 2) zato je že pred nastopom visokovodnega dogodka in v času trajanja visokovodnega dogodka onemogočen dostop do objekta. Razsežnost poplavnega dogodka avgusta 2023 je prikazana na sliki 5, objekt je prikazan na sliki 11, lokacija s prikazom karte poplavne nevarnosti je prikazana na sliki 12.

Slika 11: Prikaz obravnavanega objekta Sava 27, Litija (foto: Gosar, 5.3.2025).

| OBJEKT | Sava 27, Litija |
|---|---|
| Ali je objekt možno ščititi? | Ne.<br>Objekt se nahaja v razredu velike poplavne nevarnosti in v območju globine enake ali večje od 1,5 m, zato <b>predlagamo, da se objekt na obravnavani lokaciji premesti na ustreznejšo lokacijo.</b> |
