**ZADEVA:** STROKOVNO MNENJE o ogroženosti stavbe Sava 4, 1282 Sava

## STROKOVNO MNENJE

**Zadeva: Strokovna ocena za nadomestitvene objekte na območju Litije in Hrastnika**

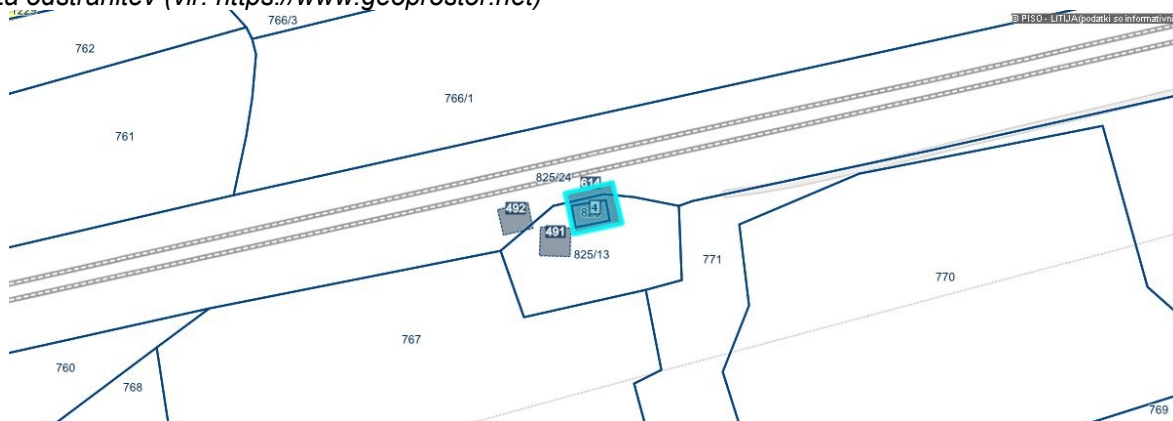
Slika 1: SITUACIJA IN NAVEDBA OBJEKTOV, ki so skladno s STROKOVNIM MNENJEM predlagani za odstranitev (vir: <https://www.geoprostor.net>)

Zaradi zgoraj navedenih dejstev ugotavljamo, da objektu ni možno zagotoviti ustrezne poplavne varnosti. V primeru poplav so ogrožena življenja in zdravje ljudi, zato predlagamo **NUJNO ODSTRANITEV OBJEKTA**.

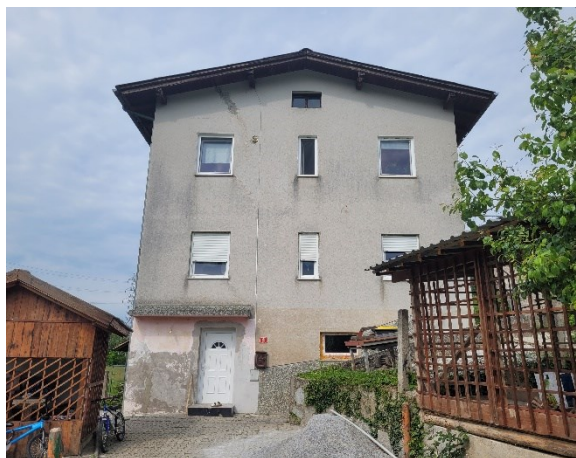
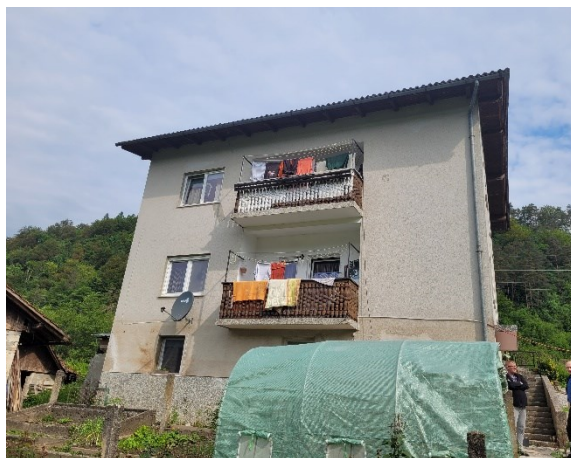
Objekt se nahaja v naselju Sava tik ob železniški progi Ljubljana – Zidani most na levem bregu reke Save v oddaljenosti cca. 85 m brežine. Ob poplavnem dogodku avgusta 2023 je bil poplavljen do višine cca. 3 m. Kot izhaja iz strokovnih podlag "Mnenje za nameravani poseg sanacijskih del po poplavih avgust 23 (občini Litija in Hrastnik) z dne 10.3.2025, št. 35500-1058/2024-5" in njenih prilog, se objekt nahaja na območju velike poplavne nevarnosti in ga ni možno ščititi. Na tem območju tudi niso predvideni ukrepi za preprečitev naravnih nesreč.

Slika 1: Fotografija objekta

Slika 2: Fotografija objekta

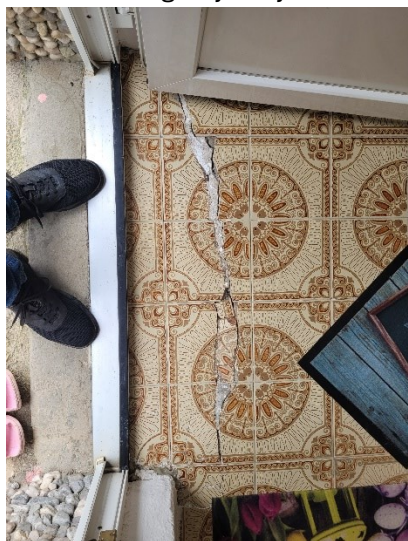
Slika 3: Fotografija poškodb objekta

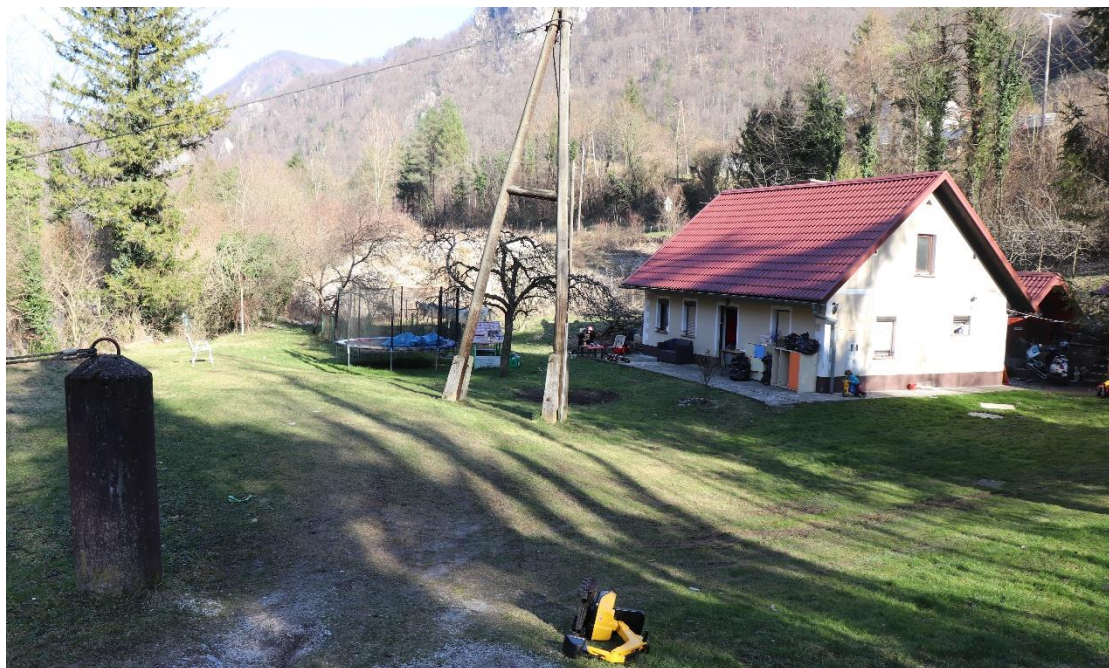
Objekt se nahaja v naselju Renke med lokalno cesto in reko Savo v oddaljenosti cca. 40 m od desne brežine. Objekt je bil v poplavah avgusta 2023 poplavljen do višine cca. 70 cm (verjetno je bil visokovodni dogodek z večjo povratno dobo kot 100 let) zaradi preplavitve desno obrežnega nasipa, dostop do objekta je bil onemogočen tudi zaradi blage depresije v kateri se nahaja. Ob izgradnji hidroelektrarn na srednji Savi je objekt trenutno predviden za odkup. Objekt je možno ščititi pred visokovodnimi dogodki z individualno zaščito, vendar bi bila zaščita objekta izredno zahtevna, dostop do objekta v času visokovodnih dogodkov pa onemogočen.. Objekt je prikazan na sliki 4, lokacija s prikazom karte poplavne nevarnosti je prikazana na sliki 5.

Slika 4: Prikaz obravnavanega objekta Renke 7, Litija (foto: Gosar, 5.3.2025).

| OBJEKT | Renke 7, Litija |
|---|---|
| Ali je objekt možno ščititi? | Ne.<br>Objekt bi se lahko ščitil z individualno zaščito, vendar bi bila zaščita objekta izredno zahtevna zaradi bližine vodotoka, poleg same zaščite pred vdorom vode bi bilo potrebno nasloviti tudi zaščito pred vdorom talne vode. Ocenjujemo, da bi bili stroški ukrepa nesorazmerno visoki zato <b>predlagamo, da se objekt na obravnavani lokaciji premesti na ustrežnejšo lokacijo.</b> |

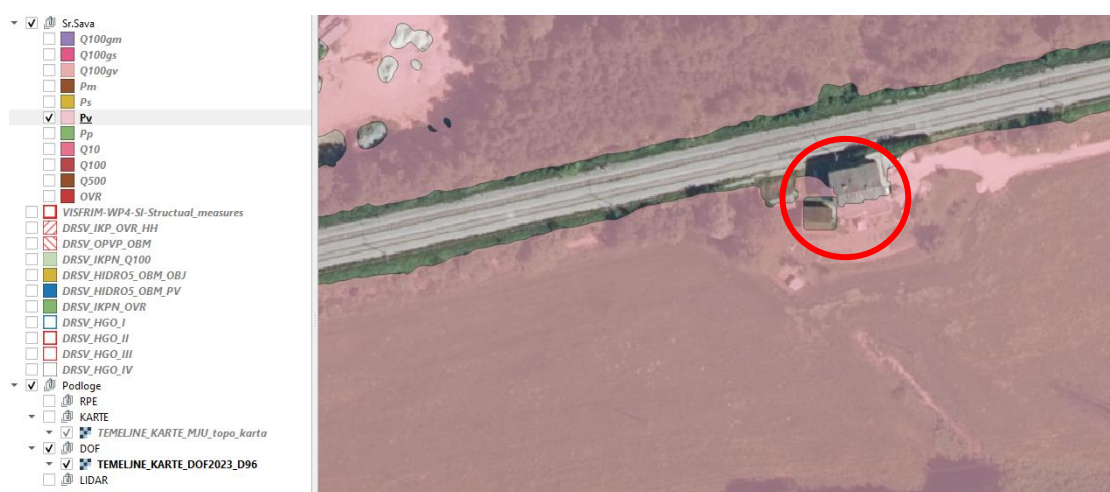
Slika 17: Prikaz lokacije obravnavanega objekta, Sava 4, Litija s prikazom stanja poplavne nevarnosti.

| OBJEKT | Sava 4, Litija |
|---|---|
| Ali se posamezni objekt nahaja v razredu velike poplavne nevarnosti v skladu z zakonom, ki ureja vode? | Da.<br>Objekt se nahaja v razredu velike poplavne nevarnosti.<br>Objekt je v območju poplavne nevarnosti Q100.<br>V območju globine enake ali večje od 1,5 m. |

| OBJEKT | Sava 4, Litija |
|---|---|
| Ali je objekt možno ščititi? | Ne.<br>Objekt se nahaja v razredu velike poplavne nevarnosti in v območju globine enake ali večje od 1,5 m, zato <b>predlagamo, da se objekt na obravnavani lokaciji premesti na ustreznejšo lokacijo.</b> |

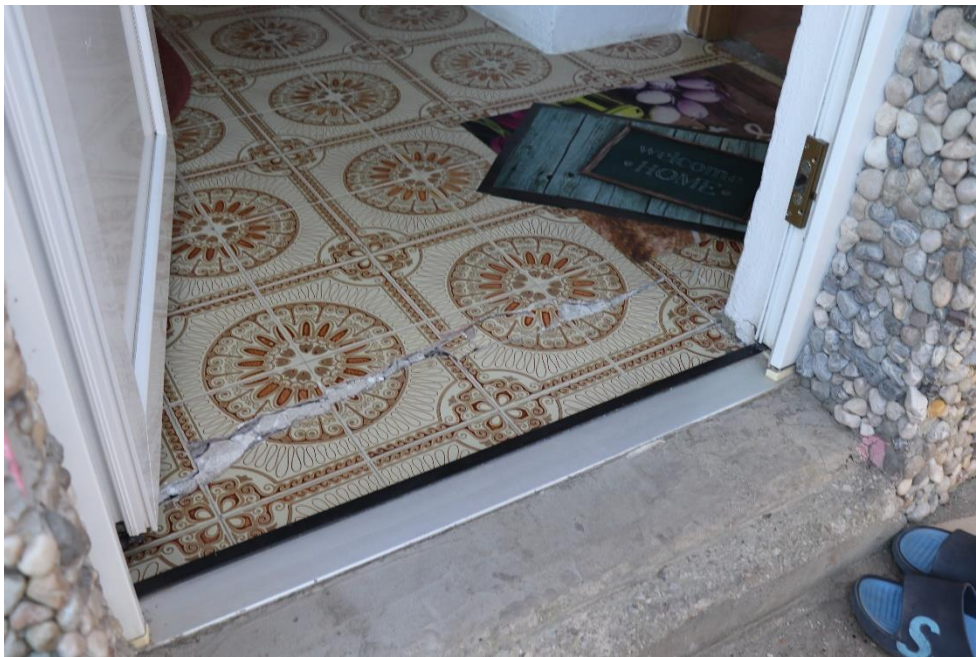
Slika 18: Razpoke v AB plošči na objektu Sava 4, Litija. (foto: Gosar, 5.3.2025)

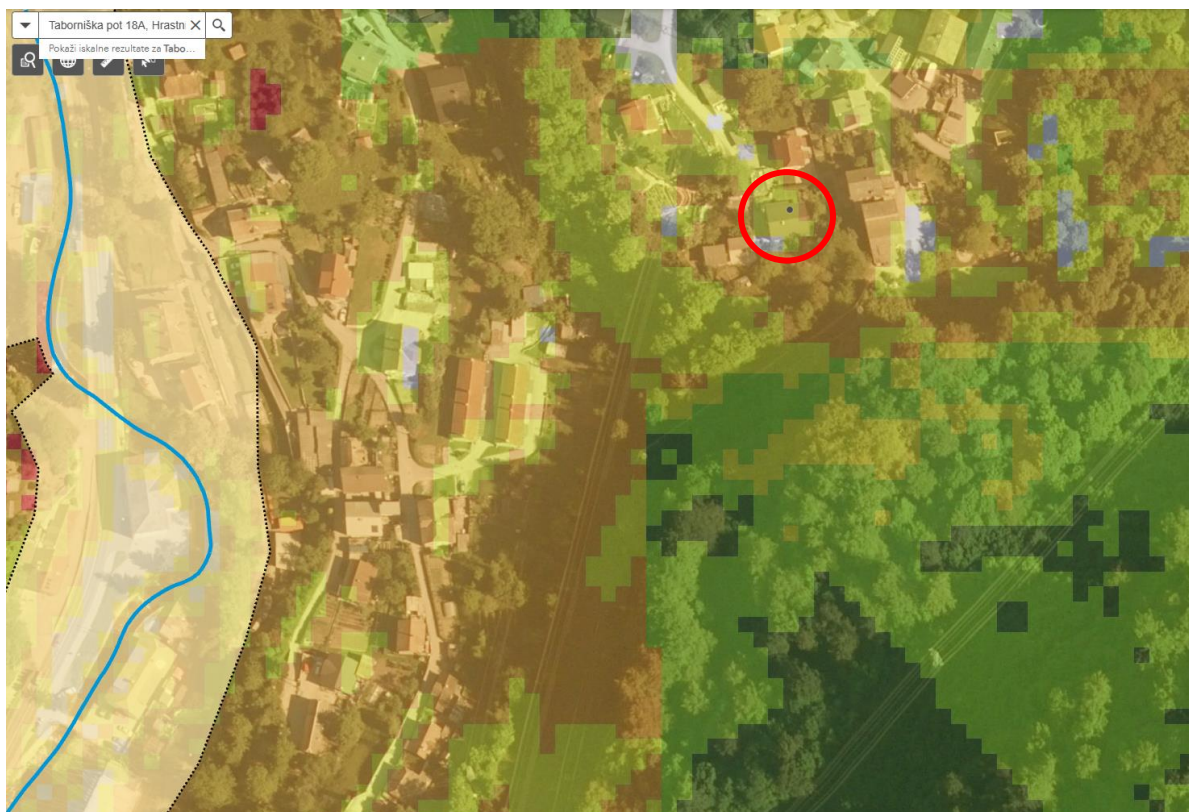
Slika 23: Prikaz lokacije obravnavanega objekta, Taborniška pot 18 a, Hrastnik s prikazom stopnje verjetnosti pojavljanja zemeljskih plazov (vir: Atlas voda).

| OBJEKT | Taborniška pot 18 a, Hrastnik |
|---|---|
| Ali se posamezni objekt nahaja v razredu velike poplavne nevarnosti v skladu z zakonom, ki ureja vode? | Objekt ni v bližini vodotokov in ni ogrožen zaradi poplavne nevarnosti. Objekt se glede na opozorilno kart verjetnosti pojavljanja zemeljskih plazov nahaja na območju srednje in velike stopnje verjetnosti pojavljanja zemeljskih plazov. |

| OBJEKT | Taborniška pot 18 a, Hrastnik |
|---|---|
| Ali je objekt možno ščititi? | Objekt ni ogrožen zaradi poplavne nevarnosti, zato <b>predlagamo, da objekt obravnava strokovna komisija za plazove.</b> |
