**ZADEVA:** STROKOVNO MNENJE o ogroženosti stavbe TOLSTI VRH 4a, Ravne na Koroškem

## STROKOVNO MNENJE

**OBJEKT:** STROKOVNA PODPORA DIREKCIJI RS ZA VODE, V  
OBLIKI IZDELAVE STROKOVNIH MNENJ – SKLOP 1  
– POREČJE MEŽE IN MISLINJE

**ZADEVA: Geološko mnenje o plazovni nevarnosti lokacije na naslovu Tolsti vrh 4a, Ravne na Koroškem**

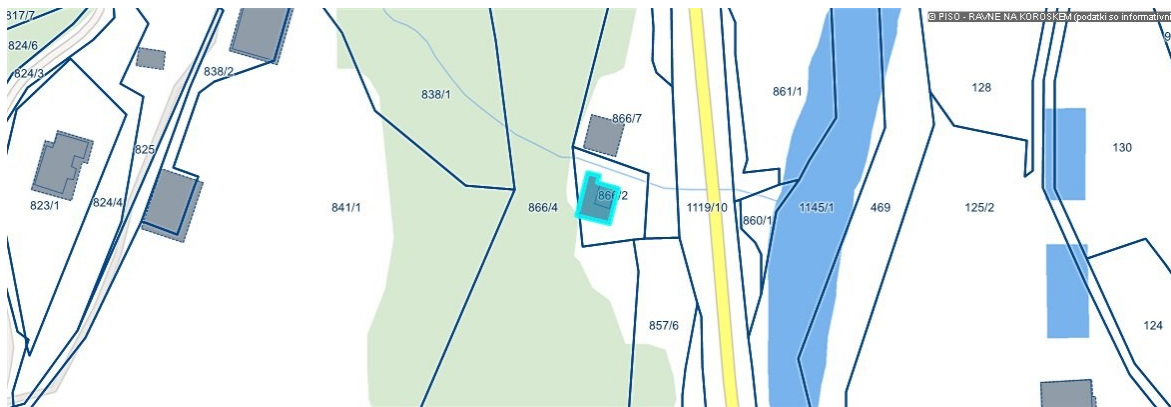
*Slika 1: SITUACIJA IN NAVEDBA OBJEKTOV, ki so skladno s STROKOVNIM MNENJEM predlagani za odstranitev (vir: <https://www.geoprostor.net>)*

Zaradi zgoraj navedenih dejstev ugotavljamo, da objektu ni možno zagotoviti ustrezne varnosti. V objektu so v primeru ponovitve poplavnega dogodka ogrožena življenja in zdravje ljudi, zato predlagamo **NUJNO ODSTRANITEV OBJEKTA**.

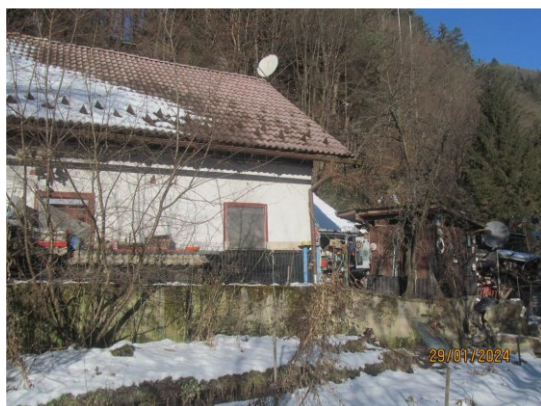
Slika 1: Fotografija objekta

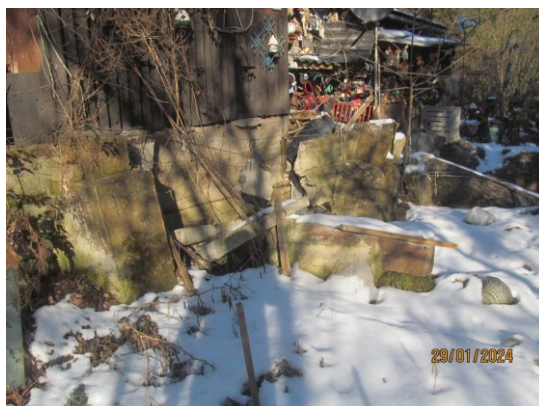
Slika 2: Fotografija objekta – uničena podporna konstrukcija stanovanjskega objekta

Zaradi splošnega slabega stanja objekta, konstrukcijskih poškodb, ki so posledica delovanja voda, erozije temeljnih tal in lokacije neposredno ob vodotoku, objekta tehnično na ekonomsko sprejemljiv način ni možno sanirati.

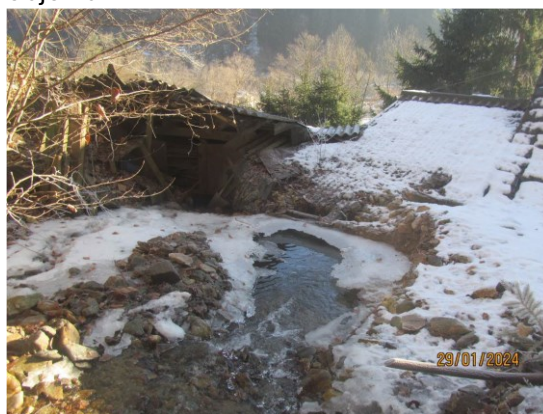
Slika 4: Pogled na del terena za stavbo - hudournik!

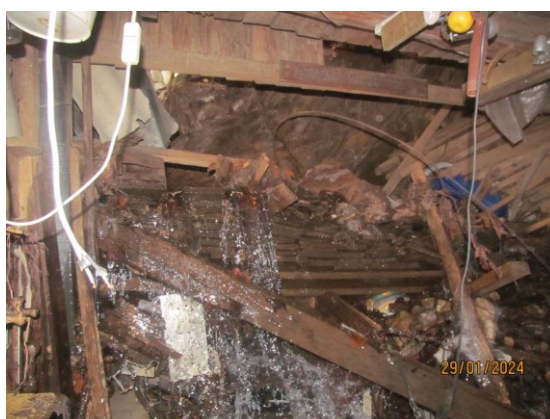
Slika 6: Hudournik zaliva objekt

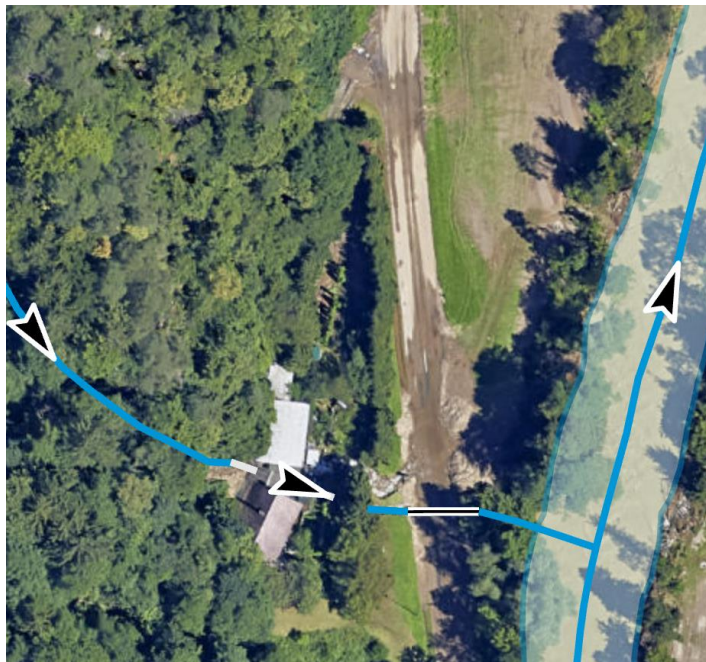
Vodotok ima neposredno nad objektom stopnjo (slap) in se nato nadaljuje ob objektu s prepustom fi 80 cm. Na terenskem ogledu, po poplavnem dogodku, so vidne posledice preplavitve objekta in pomožnih objektov; zasipan prepust in poškodovani in podrti podporni zidovi ob objektu, prav tako je prestavljena ter močno erodirana struga. Ob poplavih se je spraznilo ogromno zemeljskega materiala iz zaledja, ki je zasul objekt in okolico. V zaledju hudournika so nestabilna pobočja, iz katerih se sprošča material. Objekt in okolico so delno zasule naplavine, ki so se zlivale na regionalno cesto, ki leži dolvodno od objekta, kar je razvidno tudi iz poplavnih ortofoto posnetkov (slika 3). Vode so močno poškodovale tudi dostopno pot do objekta, ki se priključuje na regionalno cesto.

**Slika 3: Slika območja stanovanjske stavbe na ortofoto po poplavih avgusta 2024 (Vir: Atlas voda)**

V poplavnem dogodku avgusta 2024 je hudournik poplavljal stanovanjski in pomožni objekt. Zaradi velikih padcev na območju so sledovi globin poplavnih vod neizraziti. Ocenjujemo, da je ob ujmi prevladoval turbulentni tok, ki je tekkel ob in skozi objekte, ter povzročil večje poškodbe. Močno poškodovan in erodiran je hodnik med objektom in pomožnim objektom, kjer sedaj teče hudournik praktično pred vhodom v objekt.

Za reševanje problematike hudournika ocenjujemo, da je potrebno izvesti ukrepe za stabilizacijo območja hudournika v zaledju (gorvodno od slapa) in na lokaciji umestiti zaplavno pregrado za zadrževanje sproženega materiala, ki bi preprečil zasutje prepusta na regionalni cesti. Ob objektu bi bilo potrebno povečati pretočni profil prepusta, ki pa bi na lokaciji pomenil nesorazmerne stroške in rušenje spremljajočih objektov. Sama pregrada bi območje objekta naredila nefunkcionalno. Ocenjujemo, da bi bil najprimernejši prostor za pregrado ravno v območju objekta.

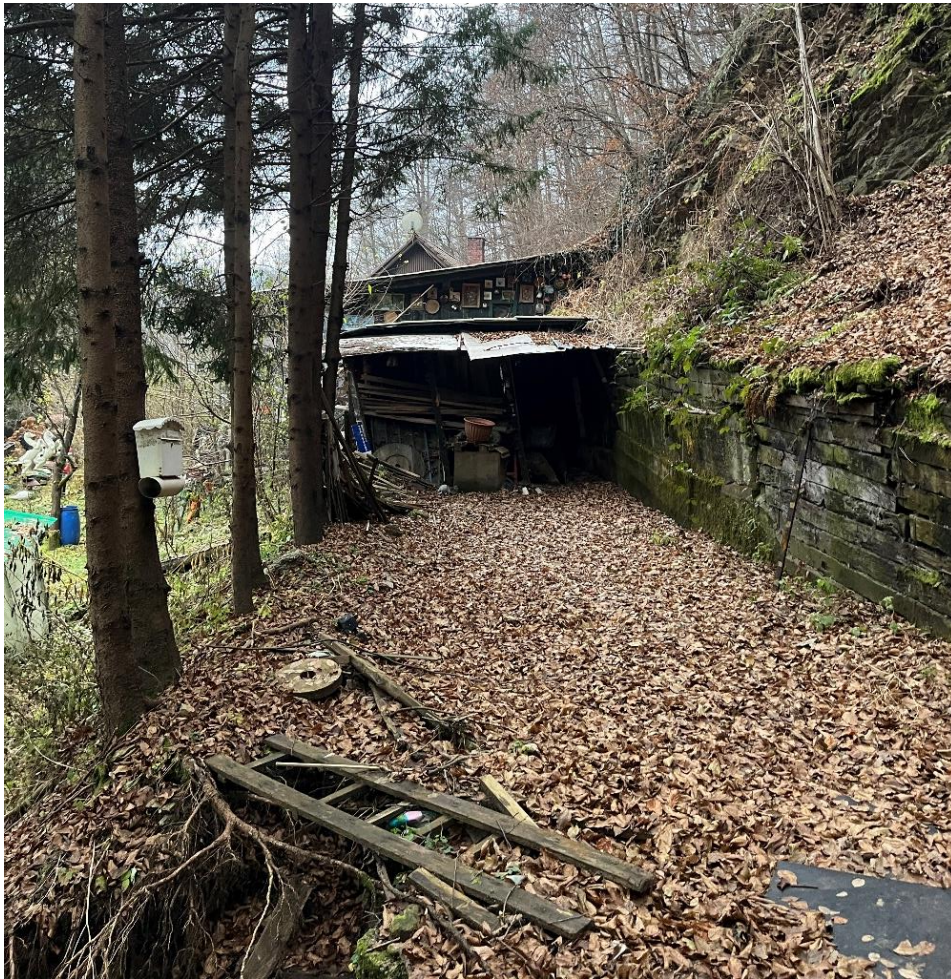
Stanje objekta in pomožnih objektov je slabo. Na terenskem ogledu v same objekte nismo imeli dostopa. Po naših podatkih objekt ni naseljen.

***Slika 4: Objekt iz severne strani (vir: VGB Maribor)***

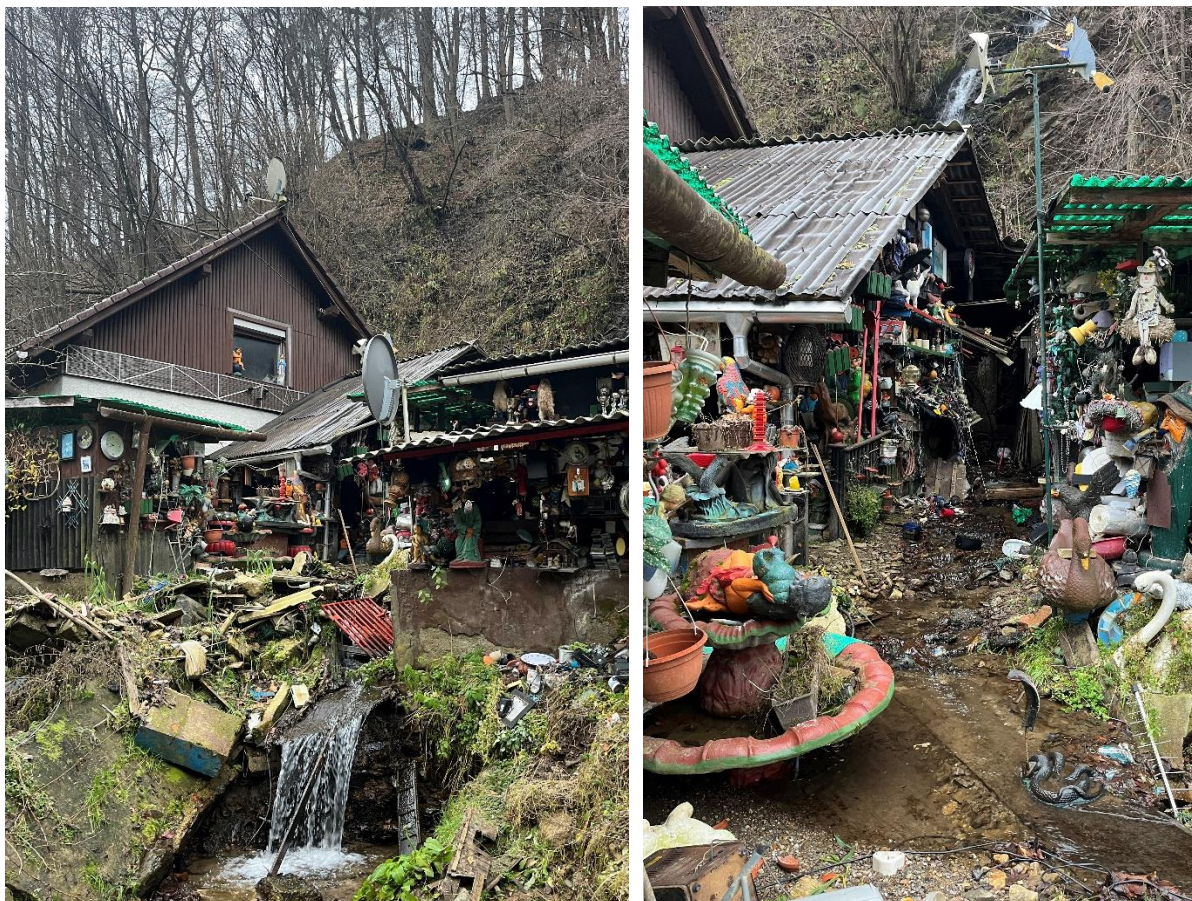
Ob ogledu okolice objekta smo ugotovili, da v zaledju ni možnega dostopa do hudournika. Potrebno bi bilo porušiti pomožne objekte. Objekt je postavljen pod slap in tehnično ni mogoče zagotoviti varnosti pred murastim tokom ali preplavitvijo objekta.

**Slika 5: Stanovanjski objekt s pripadajočimi poslopji. V ozadju viden slap in erodirana struga med objekti (vir: VGB Maribor)**

**Objekt na naslovu Tolsti vrh 4a se nahaja na vodnem zemljišču hudournika. Objekt je poplavno ogrožen. Prav tako ga ogroža plazenje pobočja nad objektom (potrebna je geotehnična opredelitev). Menimo, da je zagotavljanje poplavne varnosti objekta zelo problematično in tehnično zahtevno. Predlagamo premestitev.**

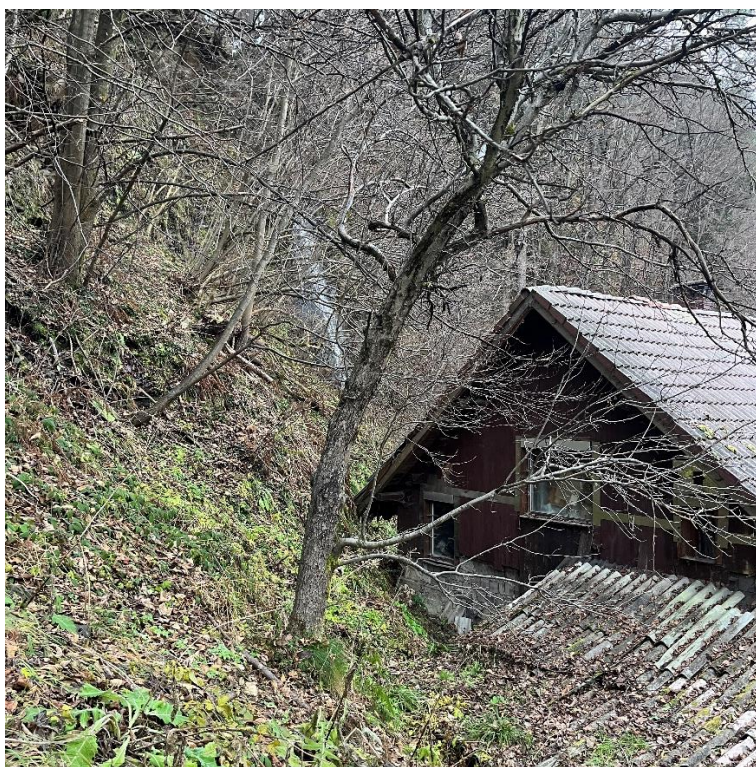
Sam stanovanjski objekt je umeščen pod brežino, ki leži med hudournikom in naplavnim vršajem plazljivega materiala, kjer je polno izvirov, material pa je razmočen. Vidni so sledovi plazenja. Ocenjujemo, da obstaja tveganje za poškodbe objekta iz vira podora brežine ali plazu. Predlagamo, da se do geotehnične ogroženosti objekta opredeli še geomehanik.

**Slika 6: Zaledje objekta (vir: VGB Maribor)**

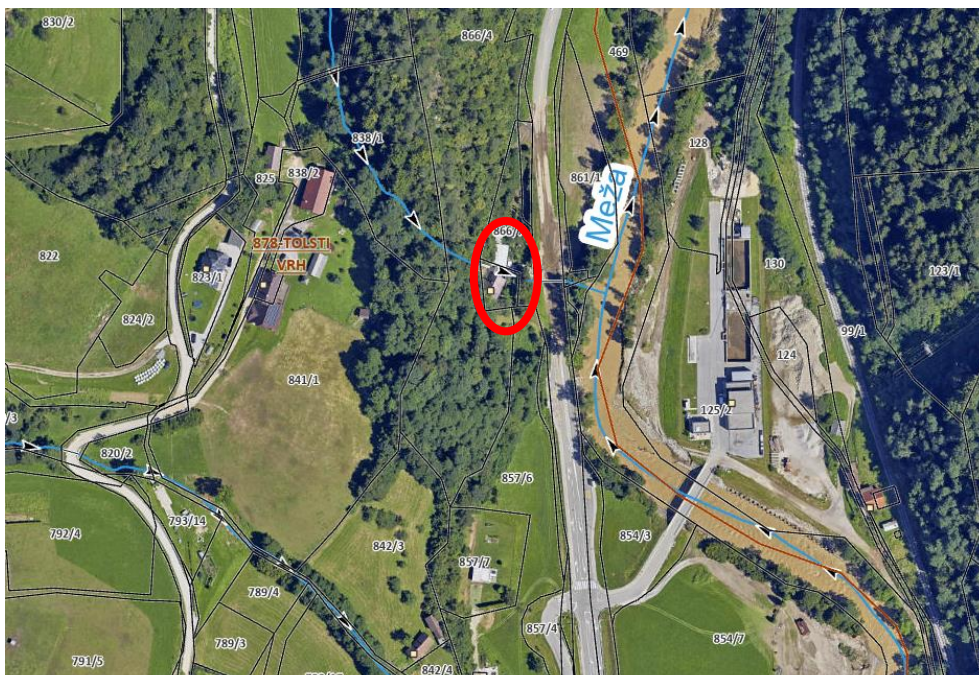
*Slika 1: Pogled (DOF) na objekt Tolsti vrh 4a – rdeča barva prikazuje območje stanovanjskega objekta (vir: Atlas voda, 4.7.2025)*

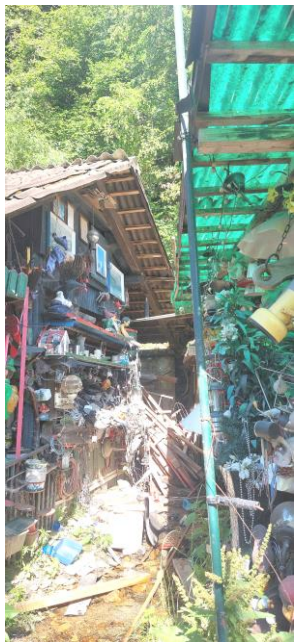
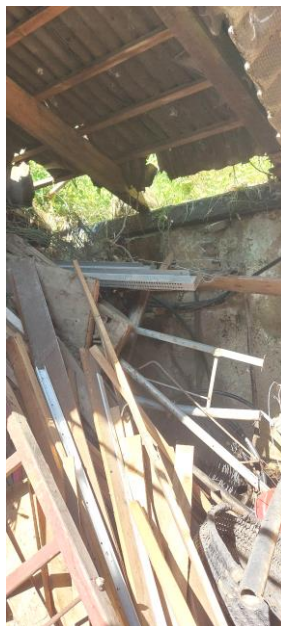
Stanovanjska hiša Tolsti vrh 4a in pomožni objekti so močno razpokani in poškodovani. Ker stanovanjski in pomožni objekti po vsej verjetnosti (potrebne so geološke raziskave) niso temeljeni v trdno podlago obstaja tveganje za nove poškodbe objekta zaradi plazov. Nevarna je tudi labilna zaledna brežina nad stanovanjskim objektom in skalna brežina v območju hudournika, kjer zaradi vode lahko pride do podora. Objekt je postavljen pod vodotok in tehnično ni mogoče zagotoviti varnosti pred drobirskim tokom ali preplavitvijo objekta.

*Fotografija 1: Močno razpokan stanovanjski objekt s pripadajočimi poslopji (slika desno in levo) – Tolsti vrh 4a, med hišo in pomožnim objektom teče hudournik (3.7.2025).*

Po terenskem ogledu in inženirski presoji ugotavljamo, da je objekt na nevarnem območju, saj lahko ob močnem deževju pride do ponovnega murastega toka, splazitve objekta in skalnega podora, kar lahko ogrozi življenje ali zdravje ljudi. Sanacija plazov bo, v kolikor se bo izvajala, obsežna, zahtevna in dolgotrajna. Ponovna gradnja objekta ali popravilo obstoječega objekta na tem območju iz geološko geomehanskega vidika zato nista sprejemljivi.

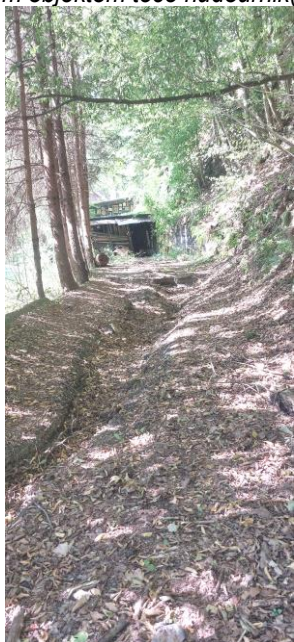
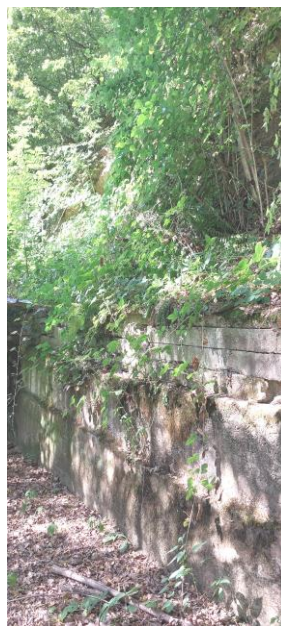
*Fotografija 2: Pogled na erodirano dovozno cesto (desno), vkopna brežina izven objekta je varovana z oporno konstrukcijo (levo) (3.7.2025).*

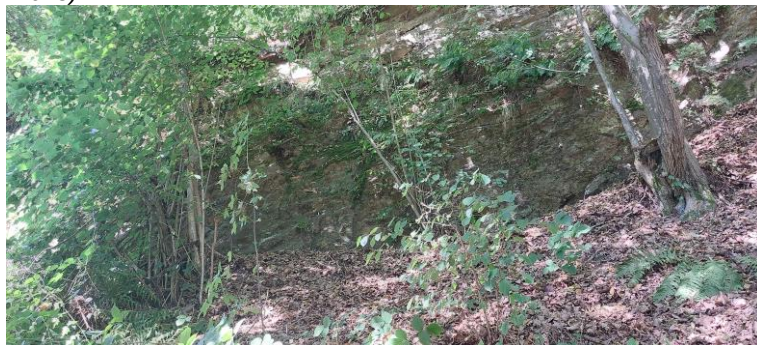
*Fotografija 4: Pogled na izdanjanje muskovitno biotitnih gnajsov (3.7.2025)*
