REPUBLIKA SLOVENIJA
MINISTRSTVO ZA INFRASTRUKTURO

SLUŽBA ZA PREISKOVANJE LETALSKIH, POMORSKIH IN ŽELEZNIŠKIH NESREČ IN INCIDENTOV

KONČNO POROČILO O PREISKAVI NESREČE V ŽELEZNIŠKEM PROMETU – IZTIRJENJE MEDNARODNEGA TOVORNEGA VLAKA ŠT: 41914, NA KRETNICI ŠT.: 1, V KM 509.358, POSTAJE RIMSKE TOPLICE, DNE 14.08.2019, OB 17.20 URI

LJUBLJANA, 13.08.2020

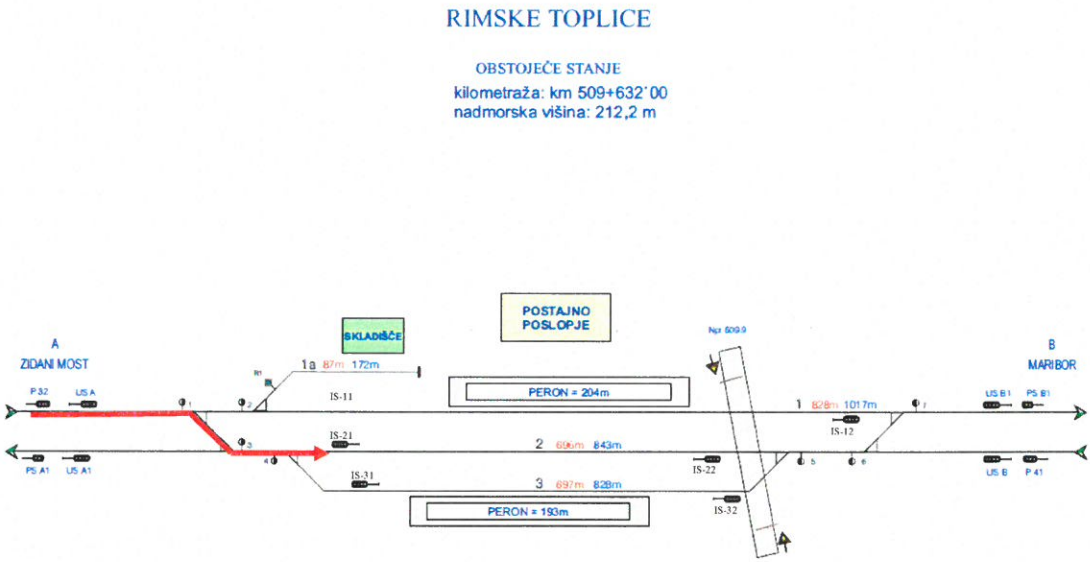
Slika št. 1: Rdeča puščica označuje vožnjo mednarodnega tovornega vlaka št. 41914 iz smeri postaje Zidani Most - pravi levi tir na tir št. 3 postaje Rimske Toplice.

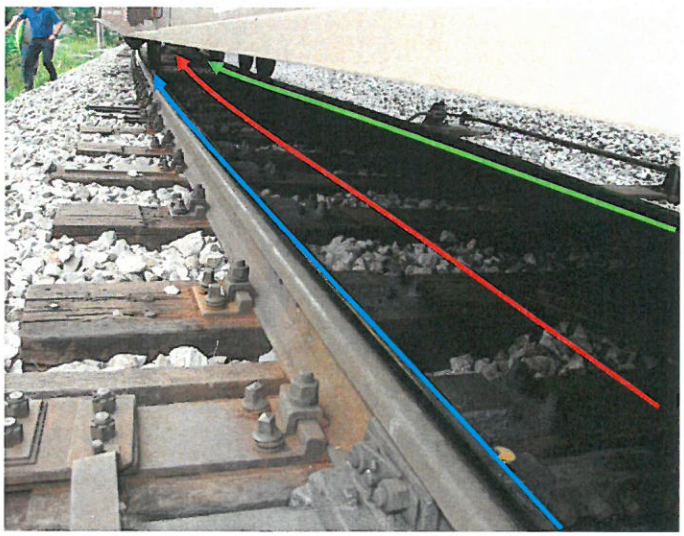
Slika št. 3: Kretnica št. 1 postaje Rimske Toplice, rdeča puščica prikazuje smer vožnje vlaka št. 41914, modra levo ostrico v smeri vožnje vlaka, zelena pa desno osnovno tirnico v smeri vožnje vlaka.

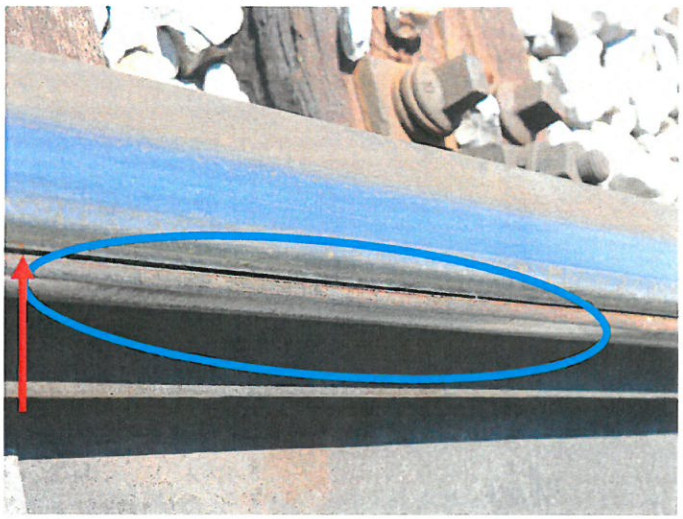
Med preiskovalnim postopkom je bilo glede na sledi na kretnici št. 1 postaje Rimske Toplice ugotovljeno, da so leva kolesa vseh treh osi prvega podstavnega vozička vlakovne lokomotive naplezala na glavo ostrice 1,5 m od vrha leve ostrice kretnice. Vse tri osi prvega podstavnega vozička vlakovne lokomotive: 91 79 1 363013-8, so iztirila 9,6 m od vrha ostric kretnice št. 1, v km 509.359, neposredno pred srcem kretnice št. 3 pa so iztirila še tri osi drugega podstavnega vozička lokomotive.

Slika št. 4: Rdeča puščica prikazuje pričetek sledi naplezanja levih koles vseh treh osi prvega podstavnega vozička vlakovne lokomotive, moder romb pa odstružen rob leve ostrice kretnice št. 1 nasproti deformirane glave osnovne desne tirnice.

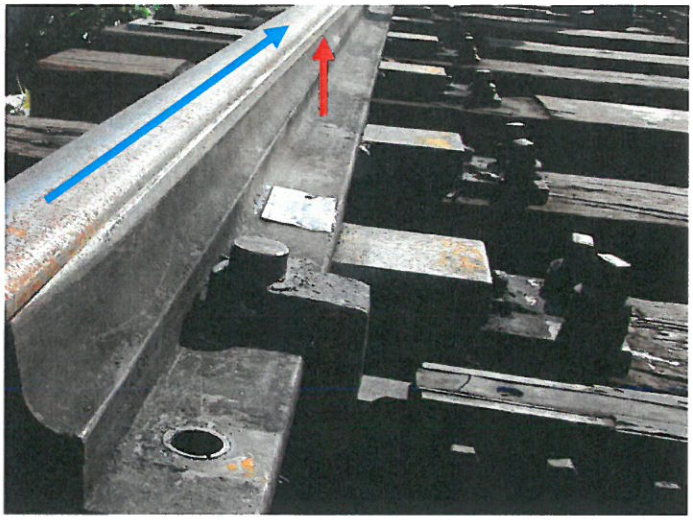
Slika št. 5: Rdeča puščica prikazuje pričetek sledi naplezanja vencev levih koles na glavo leve ostrice kretnice št. 1 med drugim in tretjim pragom, modra pa smer vožnje vlaka št. 41914.

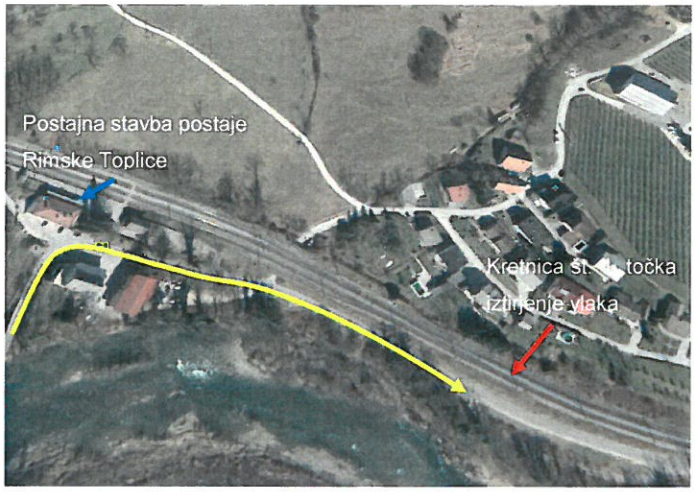
Slika št. 6: Z rumeno puščico je označena občinska cesta št. 680, ki vodi do kretnice št. 1 postaje Rimske Toplice, z rdečo mesto iztirjenja vlaka št. 41914, z modro pa postajna zgradba.

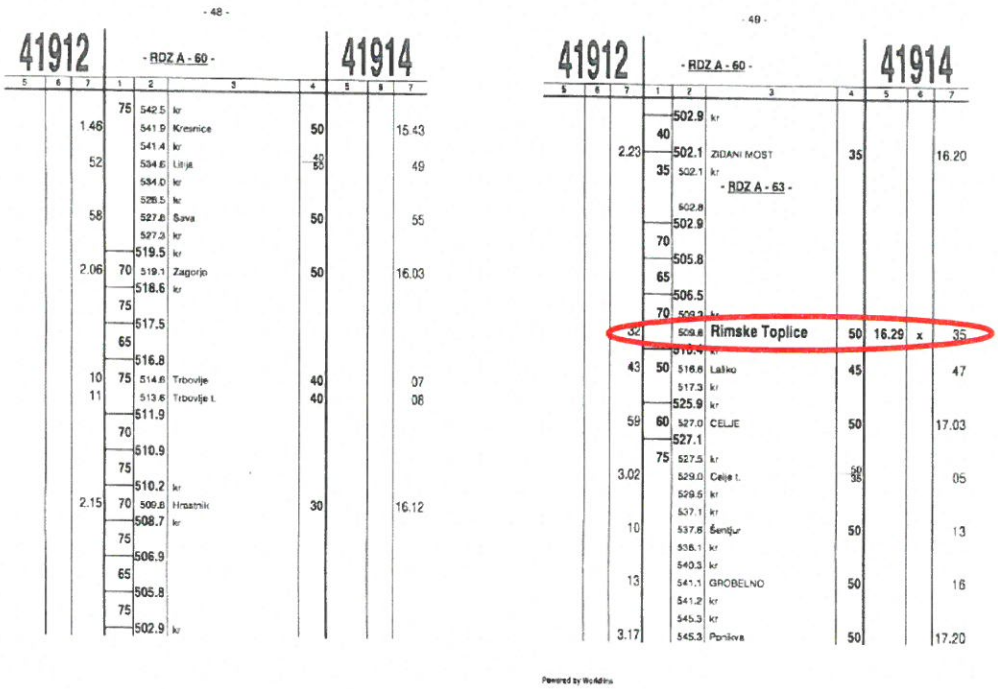
Hitrost za vožnjo vlaka št. 41914, v odklon preko kretniških področij postaje Rimske Toplice, je bila z voznim redom predpisana na 50 km/h.

Slika št. 7: Z rdečim rombom je v voznem redu označena hitrost vožnje mednarodnega potniškega vlaka št. 41914 preko področja postaje Rimske Toplice.

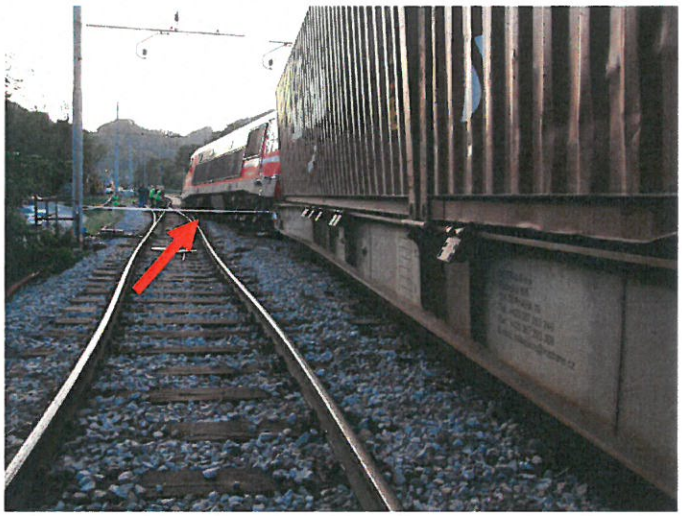
Slika št. 9: Rdeča puščica prikazuje iztirjeno vlakovno lokomotivo.

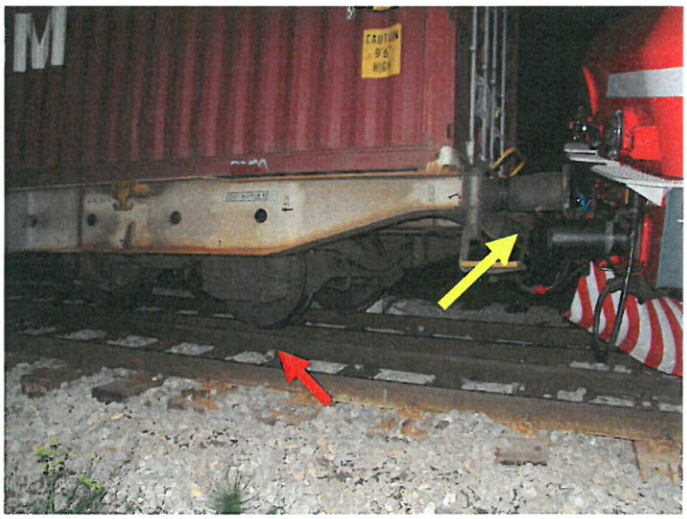
V vlaku št. 41914 je iztirila celotna vlakovna lokomotiva, prvi vagon Sggnss št.: 33 54 4576632-2 pa je s prvim desnim odbojnikom zajahal zadnji desni odbojnik vlakovne lokomotive zaradi česar je po zaustavitvi ostalo desno kolo prve osi, prvega podstavnega vozička privzdignjeno cca 12 cm nad glavo tirnice.

Slika št. 10: Rdeča puščica prikazuje privzdignjeno desno kolo prve osi prvega vagona za vlakovno lokomotivo, rumena pa zajahan desni odbojnik čela vagona na desni odbojnik sklepa lokomotive.

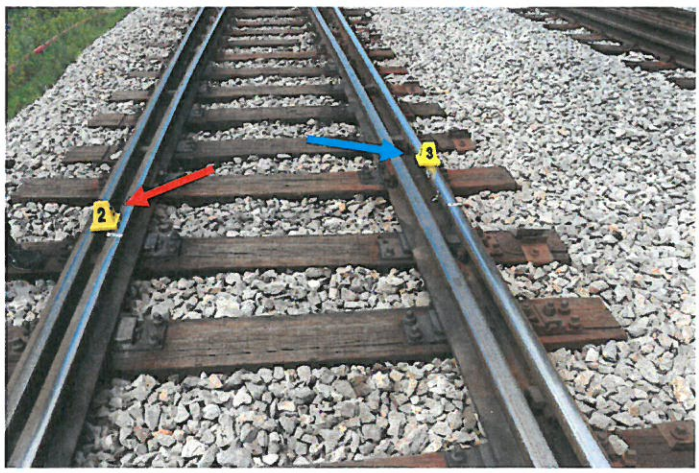
Slika št. 11: Rdeča puščica prikazuje oznako št. 2, ki označuje točko zdrsa levih koles med levo ostrico in levo osnovno tirnico, modra pa oznako št. 3, ki označuje točko zdrsa desnih koles med desno ostrico in desno osnovno tirnico.

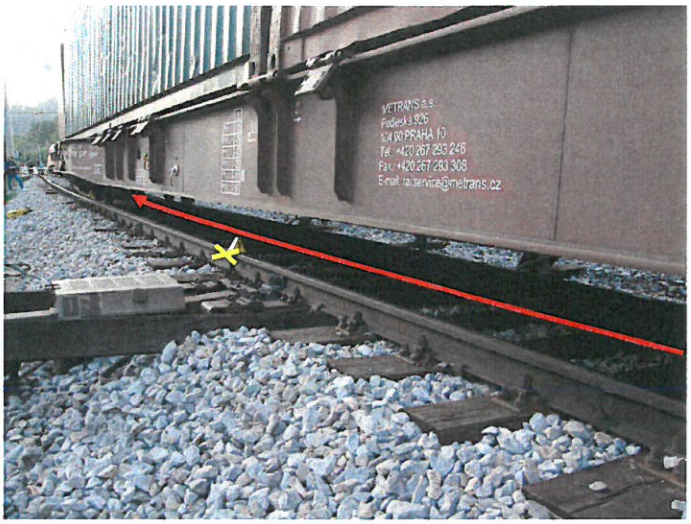
Vlak je iztiril po naplezanju vencev levih koles, vseh treh osi, prvega podstavnega vozička, vlakovne lokomotive v smeri vožnje vlaka, na glavo ostrice, 1,5 m od vrha odklonske leve ostrice kretnice št. 1, v km 509.350,4. Naplezana kolesa so po žlebu med ostrico in osnovno tirnico zapeljali do točke, kjer se ostrica in osnovna tirnica konstrukcijsko odmikata zaradi česar so kolesa v km 509.359,5 zapeljala v prostor med osnovne tirnice in ostrice.

Slika št. 12: Rdeča puščica prikazuje smer vožnje vlaka št. 41914 preko kretnice št. 1, rumeni križ pa točko naplezanja koles na glavo leve ostrice med 2. in 3. pragom kretnice.

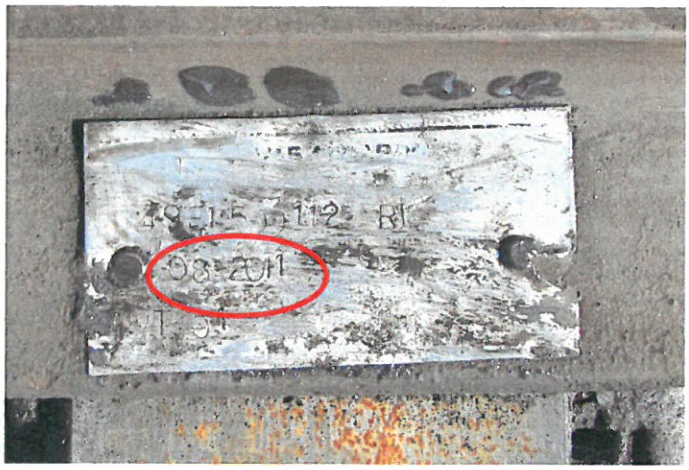
ostrica zamenjana, saj so na ploščici ostrice odtisnjene oznake 49 E1 500 1:12 RL 08 2011, iz česar je razvidno, da je bila izdelana leta 2011.

Slika št. 15: V rdečem rombu je oznaka izdelave zamenjane ostrice kretnice, ki je bila izdelana meseca avgusta 2011.

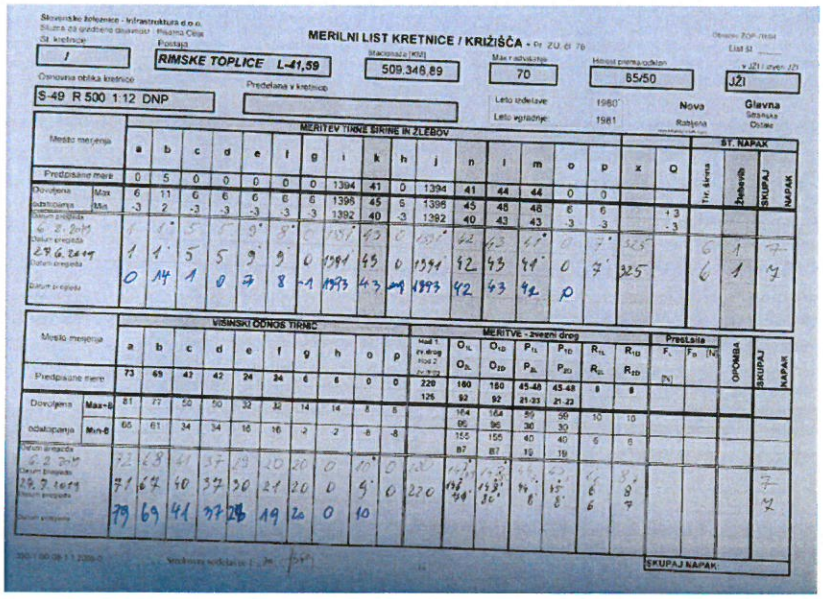
Slika št. 16: Merilni list kretnice št. 1 postaje Rimske Toplice.

Iz podatkov na merilnem listu je razvidno, da so bila vsa odstopanja v dovoljenih predpisanih mejah.

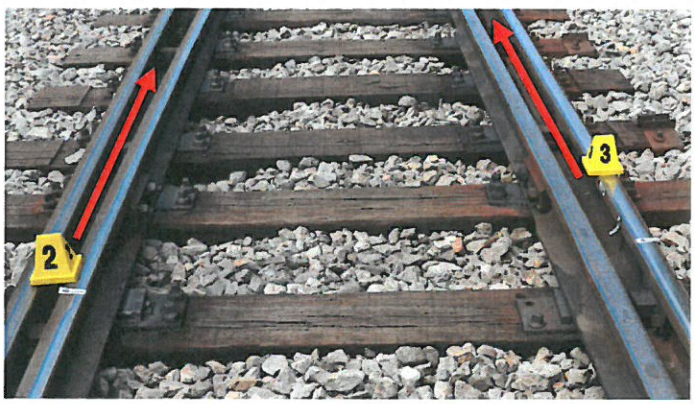
Vlak št. 41914 je z vlakovno lokomotivo 363-013 vozil ob navozu na kretnico št. 1 s sledilnimi venci levih koles vseh treh osi prvega podstavnega vozička naplezal na glavo leve odklonske ostrice. V nadaljevanju vožnje je vlakovna lokomotiva s sledilnimi venci naplezanih levih koles vseh treh osi prvega podstavnega vozička zapeljala v žleb med ostrico in osnovno tirnico. V točki konstrukcijskega odmika ostrice od osnovne tirnice so venci levih koles vseh treh osi prvega podstavnega vozička zapeljali v prostor med ostrico in osnovno tirnico. Neposredno za tem so iz osnovne desne tirnice v tir iztirila desna kolesa osi prvega podstavnega vozička.

Slika št. 17: Rdeči puščici označujeta smer vožnje koles osi podstavnega vozička, ki so iztirila, označevalec št 2 označuje sled na tirnici kamor so se zapeljale in iztirila leva kolesa, v prostor med levo ostrico in levo osnovno tirnico, označevalec št. 3 pa prostor, kamor so iztirila desna kolesa med desno ostrico in desno osnovno tirnico.

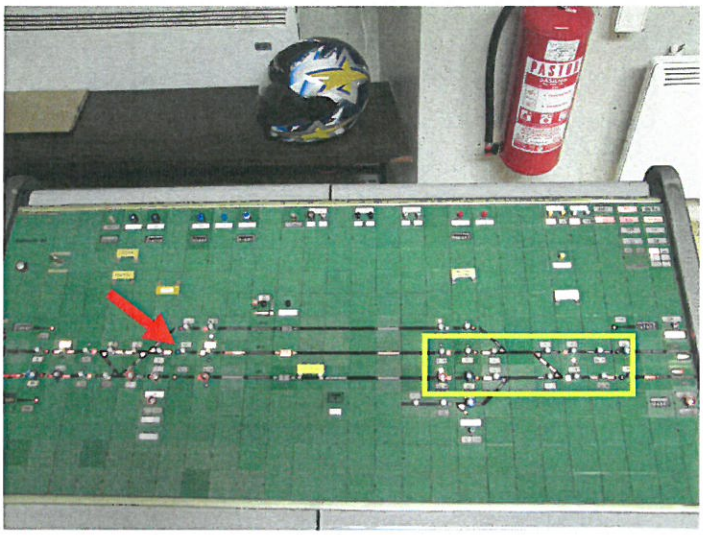
Neposredno po dogodku, vse do opravljenega dokumentiranja dejanskega stanja, ki so ga s foto posnetki izvedli policisti sektorja kriminalistične policije Celje in glavni preiskovalec Ministrstva za infrastrukturo, prometnik postaje Rimske Toplice ni več opravil nobene manipulacije na postavljalni mizi ERSV naprave. Iz posnetih fotografij, s katerimi se je dokumentiralo dejansko stanja, je razvidno, da je bila uvozna vozna pot za vlak št. 41914 postavljena in zavarovana na tir št. 2, izvozna vozna pot pa postavljena in zavarovana na tir št. D30 v smeri postaje Laško.

Slika št. 19: Rdeča puščica prikazuje postavljen izvozni signal IS 22 rumeni pravokotnik pa lego kretnic na območju kretnic »A« strani postaje, neposredno po nastanku nesreče.

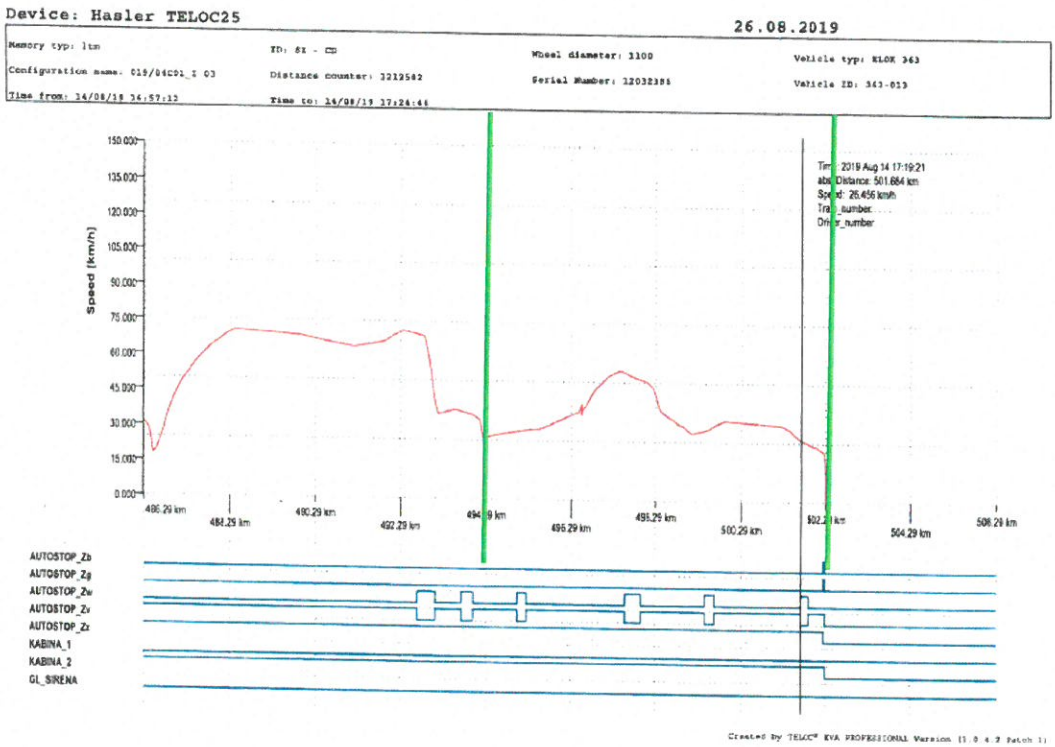
Slika št. 20: Med zelenima navpičnicama je območje na katerem je bila opravljena analiza zapisa vožnje vlaka št. 41914.

- hitrost vlaka št. 41914 je pri uvozu v postajo Rimske Toplice znašala 21 km/h in ni bila prekoračena, saj je bila preko kretnice št. 1 vpeljana počasna vožnja 30 km/h.

Iz rezultatov analize vožnje vlaka št. 41914 z dne 26.08.2019 je mogoče z gotovostjo trditi, da za naplezanje levih koles, vseh treh osi, prvega podstavnega vozička vlakovne lokomotive vlaka št. 41914, ni vzrok v prekoračeni hitrost ali dinamiki vožnje vlaka.

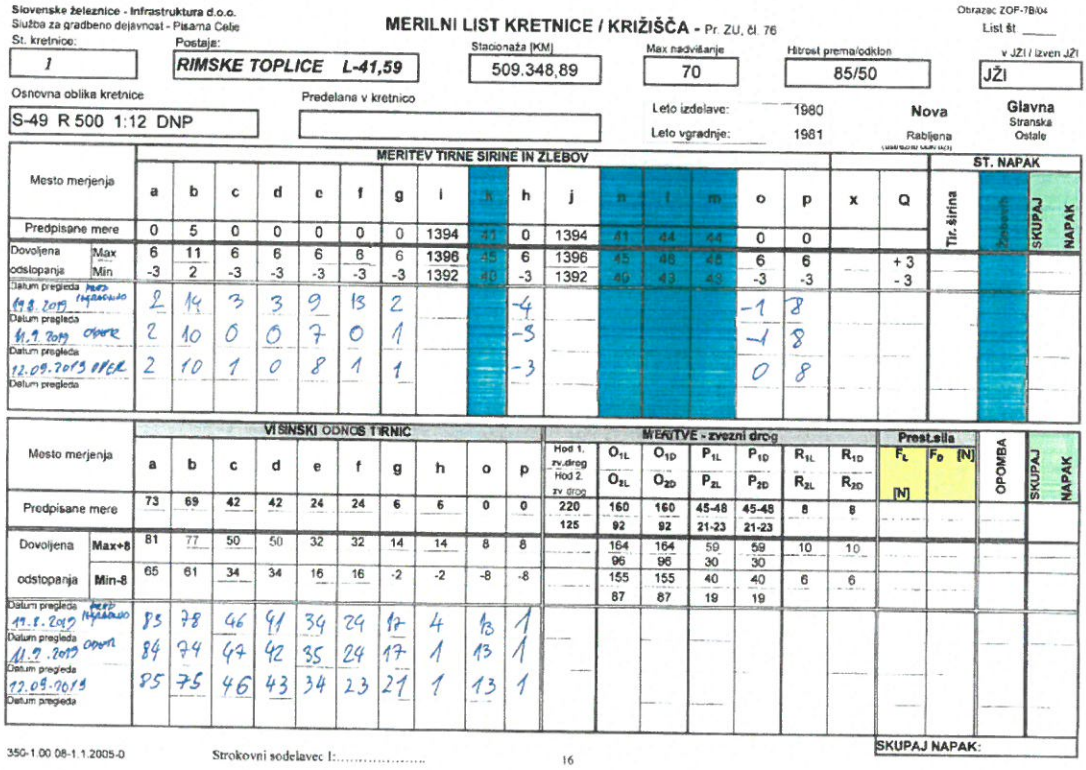
MERILNI LIST KRETNICE / KRIŽIŠČA - Pr. ZU, čl. 76

Leva ostrica ima v dolžini cca 5 m sled pričetka stranske obrabe. Višinska obraba osnovne tirnice in leve ostrice je neznatna.

Meritve kretnice si evidentirane na merilnem listu. Na merilnem listu so evidentirane opravljene meritve kretnice dne 19.8.2019 neposredno pred izgradnjo, dne 11.9.2019, kontrola dejanskega stanja po ponovni montaži na odru ter 12.9.2019 ob pregledu.

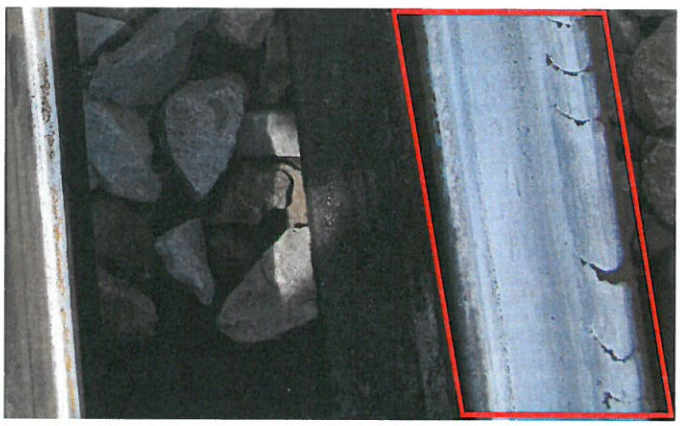
Neposredni vzrok za naplezanje levih koles, vseh treh osi prvega podstavnega vozička vlakovne lokomotive št.: 91 1 79 363013-8, s sledilnimi venci na glavo leve ostrice kretnice št. 1 postaje Rimske Toplice, ki so neposredno za tem zdrsnila v žleb med levo ostrico ter osnovno tirnico, 1,5 m od vrha ostrice, v smeri vožnje vlaka št. 41914, med uvažanjem na tir št. 2 postaje Rimske Toplice, je razvlečen material glave osnovne desne tirnice v levo in v desno, ter formiran kot glave tirnice, ki se je s časoma prilagodil stožčasti - konusni obliki tekalne površine koles tirnih vozil.

Slika št. 23: Rdeči romb prikazuje deformacijo glave desne osnovne tirnice kretnice št. 1, ki se je bila nasproti točke naplezanja sledilnih vencev levih koles prvega podstavnega vozička vlakovne lokomotive 363-013, vlaka št. 41914.

Posredni vzrok za naplezanje levih koles na levo ostrico, 1,5 m od vrha ostrice kretnice št. 1, je položaj kretnice, ki je bila vgrajena na neugodnem mestu. Kretnica je bila vgrajena na območju prehoda proge iz desne krivine v premo. Zaradi področja vgradnje v desni krivini je bila leva stran kretnice nadvišana, težišče železniških vozil se zato med vožnjo vozil iz smeri Zidani Most, preko kretnice koncentrira na spodnjo desno tirnico, še posebej izrazito se to odraža pri vožnjah v odklon. Glavo spodnje desne osnovne tirnice med vožnjo vozil v odklon kolesa gnetejo in jo sploščajo. Med gnetenjem glave tirnice se le ta sčasoma razvleče v levo iz v desno, hkrati pa se deformira tudi kot na tekalni

1. pred intenzivnejšimi vožnjami v odklonsko lego preko kretnic, ki so zaradi dotrajanosti predvidene za zamenjavo, je potrebno opraviti nujna vzdrževalna dela, s katerimi se bo zmanjšalo tveganje med vožnjo tirnih vozil;
2. za vsak posamezni kretniški element je priporočeno izdelati postopke o spremljanju in nadzorovanju tveganja;
3. med monitoringom kretniških elementov je potrebno ugotavljati deformacije in obrabe osnovnih tirnic, še posebej v območjih kretnic, katera so glede tveganja najbolj izpostavljena (območja v krivinah).

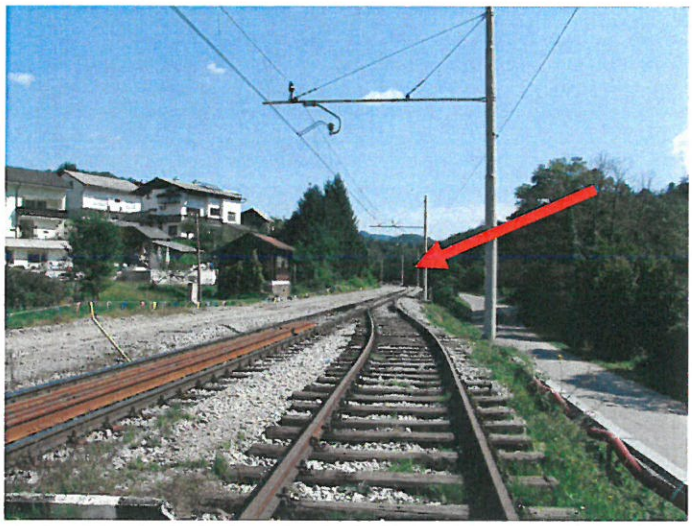
Slika št. 24: Rdeča puščica prikazuje področje izgrajene kretnice št. 1.

Promet vlakov se je po 20.08.2019 odvijal po tiru št. 1. Na »B« strani postaje je bila zgrajena nova kretniška zveza iz tira št. 1 na nepravi tir D30. Uvozi vlakov

iz desnega tira D30 med postajama Rimske Toplice in Laško so se v postajo Rimske Toplice odvijali po novozgrajenih kretnicah št. 6 in 7.

Po sanaciji poškodovane infrastrukture je bila lokomotiva odpravljena delavnico v CD Ljubljana Moste na popravilo.
