Dornava - Dvorec Dornava
EŠD: 120

Zahodni trakt

KAPELA Predlog obnove

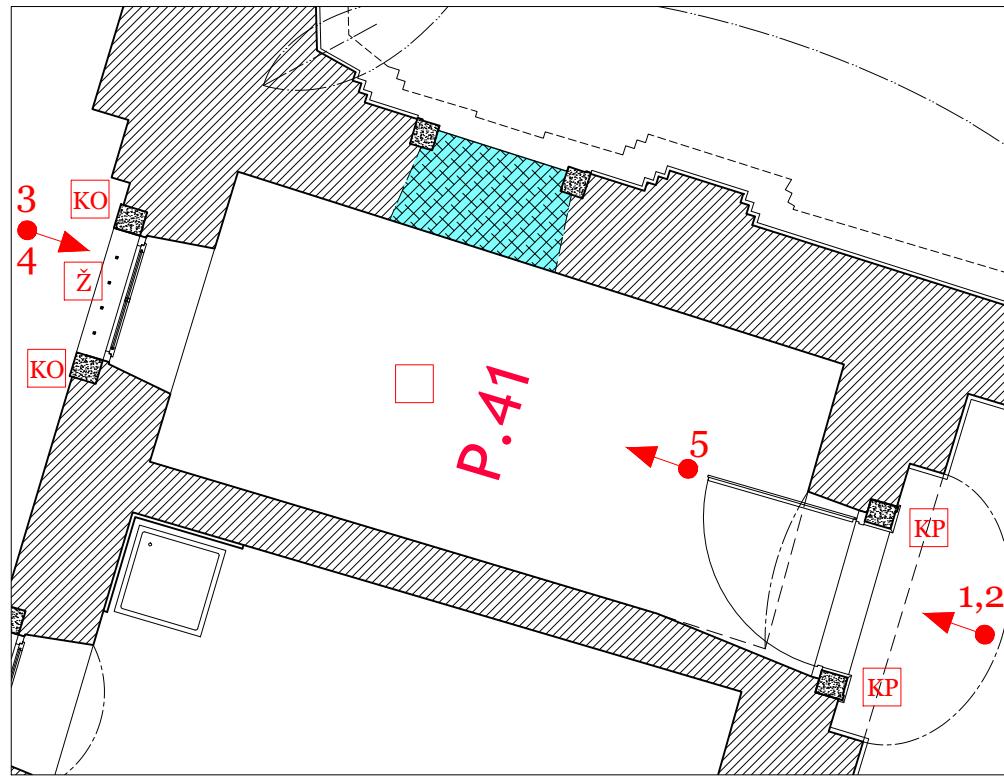
V prostor P.41 stopimo z dvorišča.

Zahodno steno členi okenska odprtina, vzhodno pa vratna. Zidovi so neprimerno obdelani.

Tlaki: Tla prekriva neustrezna obloga.

Srednji pomen.

Prostor je bil do leta 2002 v rabi in relativno vzdrževan. Od tedaj nima rednih uporabnikov. Poznajo se posledice dotrjanosti (lokalne poškodbe na materialih - ometi, stavbno pohištvo) in neustreznih posegov (pozidave tlak, nadometne napeljave, zidne oblage).

Dopustni so zgolj sanacijski posegi, ki dvigujejo kvaliteto celostne podobe objekta.

- Strop se ohrani in obnovi v obstoječi obliki. Restavratorji ZVKDS bodo naknadno določili material, tehnologijo ometa in finalno obdelavo (tudi na zidovih). V primeru odkritja poslikav se po predhodnem dogovoru z odgovornim konservatorjem določi obseg obnove in prezentacije. Poslikave se obnovijo v skladu z restavtorskimi navodili.

- Vzpostavitev prehoda med P.41 in P. 42, obnova kamnitega portala in vzpostavitev historičnih vratnic.
- Vzpostavitev baročnih vratnic, po vzoru P23.
- Okna: glej načrt in smernice o1.9.2.3.4.
- Odstraniti vse neustrezne nadometne napeljave, oblage in grelna ter svetlobna telesa.

- Vzpostaviti je potrebno za prostor primeren historični tlak (opečni) s primarnim talnim nivojem (smernice št. o1.9.2.7).

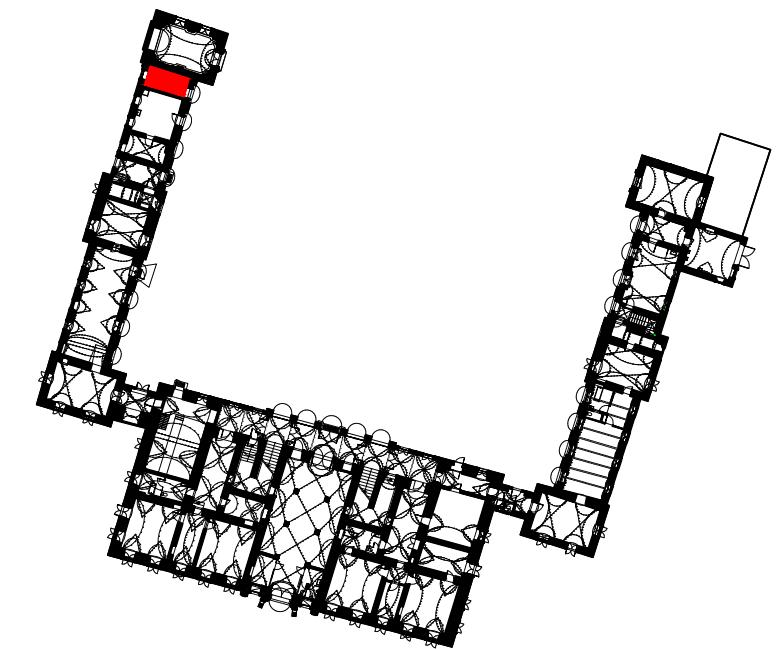
Prostor nekdanje kapele (P.42) se nahaja v vogalnem severozahodnem rizalitu in se razteza čez dve etaži. Vanjo je urejen dostop z dvorišča. Prvotni prehod iz prostora P.41 je bil naknadno pozidan. Kapela je v osnovi krita s kadunjastim obokom in osvetljena z dvema visokima pokončno pravokotnima oknoma na severni strani. Oratorij, od koder so lahko verske obrede intimno spremljali lastnik in njegova družina, je bil dostopen iz prvega nadstropja zahodnega dvoriščnega krila (N1.40). Oltar je postavljen v plitko polkrožno sklenjeno nišo v zahodni steni. Profiliran slavolok, ki uokvirja oltarno nišo, se z gredo vrh sten spaja v heraldični kartuši z grboma družin Attems in Wurmbrandt. Zidove členi bogata arhitekturna plastika s stopnjevanimi pilastri, ki imajo bogato okrašene kapitele. Od leta 1946 je prostor kapele preurejen v mizarsko delavnico. Obe etaži sta bili naknadno neustrezno pregrajeni. Po dokumentaciji iz sedemdesetih let 19. stoletja je razvidno, da je oltar bogato oblikovan, razgiban s poudarjenima volutama in kapiteloma ob straneh. Po zasnovi sodeč ga lahko datiramo v čas po nastanku obeh stranskih traktov, kar potrjuje podatek, da je bila kapela posvečena šele malo pred letom 1760. Obe oltarni sliki, kip sv. Jožefa hrani Pokrajinski muzej na Ptaju, medtem ko so putta in kip sv. Jude Tadeja odtujili po letu 1945. Stene krasi volutasta profilirana dekoracija s cofi. Prvotni kamnititi tlak je delno ohranjen.

Izjemen pomen.

Prostor je bil do leta 2002 v neustrezni rabi in je močno degradiran. Poznajo se posledice neprimernih vsebin (odstranitev celotne opreme), dotrajanoosti (poškodbe na ometih in stavbnem pohištvu) in neustreznih posegov (pozidave, prezidave, odstranitev kamnitega tlaka, nadometne napeljave).

- Prostor kapele je potrebno ohraniti in obnoviti v originalni zasnovi in obliku (vključno z obokom in vso arhitekturno plastiko ter prvotnimi odprtinami in talnim nivojem), ki bo temeljila na izsledkih sondažnih raziskav (sondažna mesta in kvalitetni arhitekturni elementi so označena na načrtih), restavratorskih smernicah, arheoloških smernicah (glej št. 01.9.2.7) in razpoložljivi arhivski dokumentaciji.

- Potrebno je sanirati vlago in omete. Injektirati votle dele ometov, detajlno, mehansko odstraniti debele nanose beležev s štukatur in venca, zakitati razpoke, demodelirati in popraviti poškodovana mesta na štukaturah in vencu, površinsko obdelati štukature in venec z brušenjem, barvno poenotiti površine v primarnem tonu.

- Obok je potrebno statično sanirati v skladu s smernicami št. 01.9.2.1.2.
- Zaradi neomogočenega dostopa do vseh površin (strop, stene nad cca. 4 m), kapela ni bila v celoti detajlno sondirana, zato je potrebno izvesti kompletne sondaže.

- V kapeli je potrebno vzpostaviti kamniti tlak s primarnim talnim nivojem (na osnovi še ohranjenih fragmentov ali arhivske dokumentacije). Ohranitev in obnova kamnitega talnega zidca (v skladu z smernicami št. 01.9.2.7).

- Obnova kvalitetnih obstoječih zunanjih baročnih vratnic s kovanim okovjem. Na desnem vratnem krilu odstranitev prezračevalne mreže in vzpostavitev lesenega polnila po vzoru obstoječih. Med P.41 in P.42 se izdelajo nove vratnice po vzoru historičnih, baročnih (glej smernice št. 01.9.2.4.3).

- Obstoječa okna se ohranijo in obnovijo. Ohranitev in obnova oken na empori (glej smernice št. 01.9.2.3.5).
- Odstraniti vse neustrezne nadometne napeljave, obloge in grelna ter svetlobna telesa.
