SLUŽBA ZA PREISKOVANJE LETALSKIH, POMORSKIH IN ŽELEZNIŠKIH NESREČ IN INCIDENTOV

Številka: 375-17/2019/5

**KONČNO POROČILO O PREISKAVI NESREČE V ŽELEZNIŠKEM PROMETU –
IZTIRJENJE MEDNARODNEGA POTNIŠKEGA VLAKA ŠT: 247, NA KRETNICI ŠT.:
1, V KM 509.350, POSTAJE RIMSKE TOPLICE, DNE 06.08.2019, OB 10.02 URI**

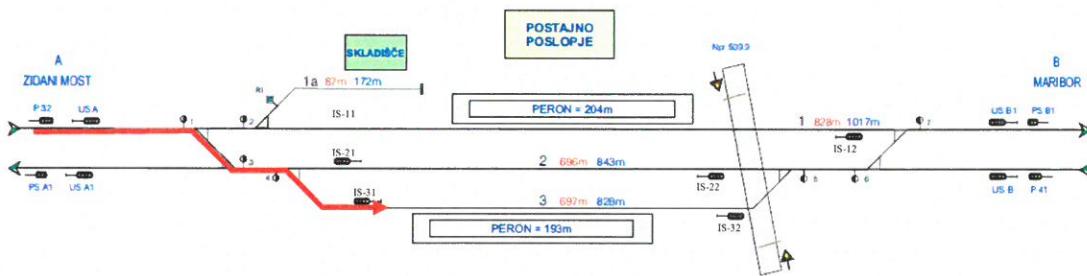
Slika št. 1: Rdeča puščica označuje vožnjo mednarodnega potniškega vlaka št. 247 iz smeri postaje Zidani Most - pravi levi tir na tir št. 3 postaje Rimske Toplice.

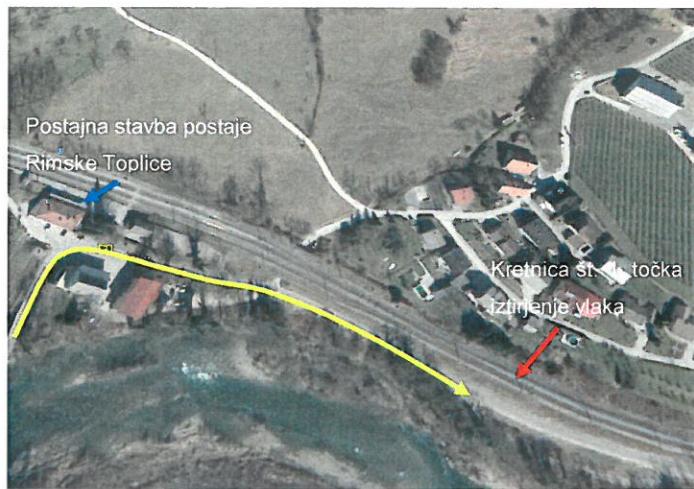
Slika št. 6: Z rumeno puščico je označena občinska cesta št. 680, ki vodi do kretnice št. 1 postaje Rimske Toplice, z rdečo mesto iztirjenja vlaka št. 247, z modro pa postajna zgradba.

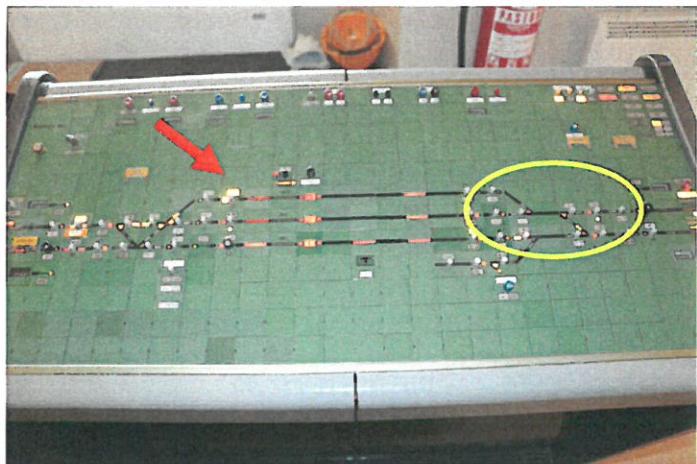
Neposredno pod dogodku prometnik postaje Rimske Toplice ni več opravil nobene manipulacije na postavljalni mizi ERSV naprave vse do opravljenega dokumentiranja dejanskega stanja, ki so ga s foto posnetki izvedli policisti sektorja kriminalistične policije Celje. Iz posnetka je razvidno, da je bila uvozna vozna pot za vlak št. 247 postavljena in zavarovana na tir št. 3, izvozna vozna pot pa postavljena in zavarovana na tir št. D30 v smeri postaje Laško.

Slika št. 20: Rdeča puščica prikazuje postavljen izvozni signal IS 23 rumeni romb pa lego kretnic na območju kretnic »A« strani postaje, neposredno po nastanku nesreče.
