*Sektor za preiskovanje  
letalskih nesreč in incidentov*

## KONČNO POROČILO

**O PREISKAVI LETALSKE NESREČE JADRALNEGA LETALA  
BLANIK L – 13 A, REGISTRSE OZNAKE S5 – 7106,  
KI SE JE PRIPETILA DNE 16. MARCA 2007**

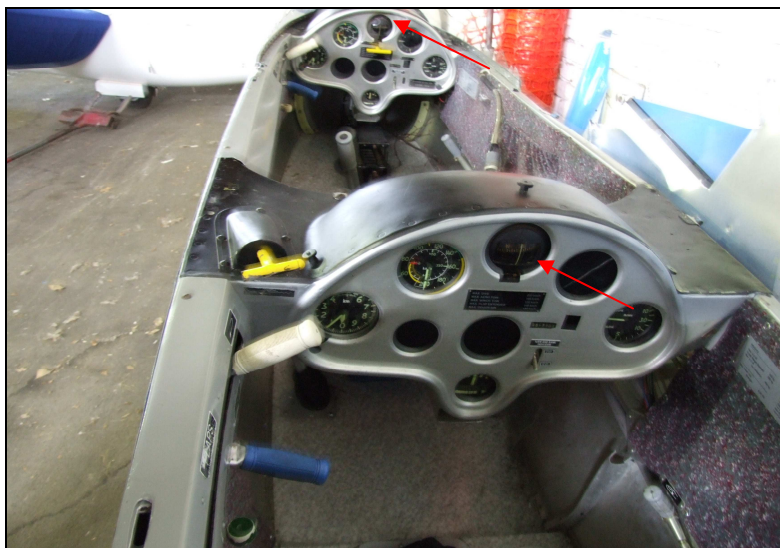
V letalu sta bila vgrajena dva kompasa vrste LUN, eden v prednji in eden v zadnji kabini letala.

*Kompasa spredaj in zadaj*

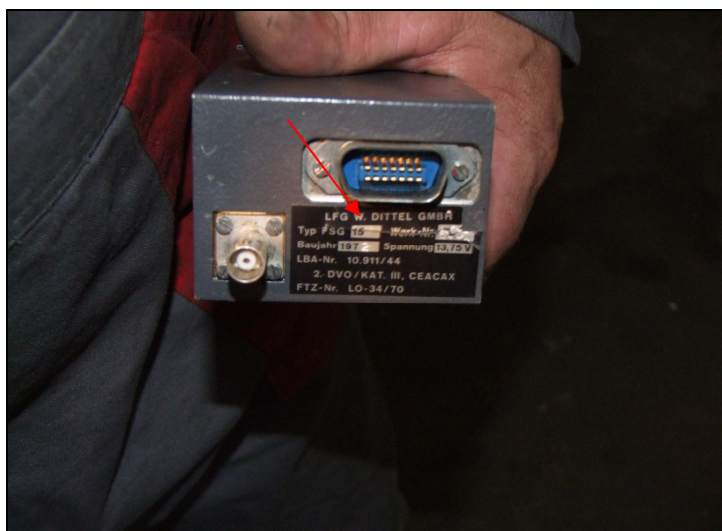
Komisija je pri pregledu ugotovila, da je bila na letalu vgrajena radijska postaja tip FSG 15, leto proizvodnje 1972.

Za letalo S5-7106 je bilo izdano dovoljenje za uporabo radijske postaje na zrakoplovu št.: 346-5039/93 in št.: Z -164 z dne 01.07.1994, s strani Republiške uprave za telekomunikacije Ministrstva za promet in zveze. Dovoljenje velja za oddajnik DITTEL FSG 18 serijske številke 5-201, z močjo 5 W, vrsto oddaje 6K00A3EJN, frekvenčno območje 118,000-136,975 MHz, dodeljene frekvence po členu 8 RR Ženeva aneks 10 ICAO in veljavnostjo od 01.07.1994 do odpisa zrakoplova.

*DITTEL FSG 15*

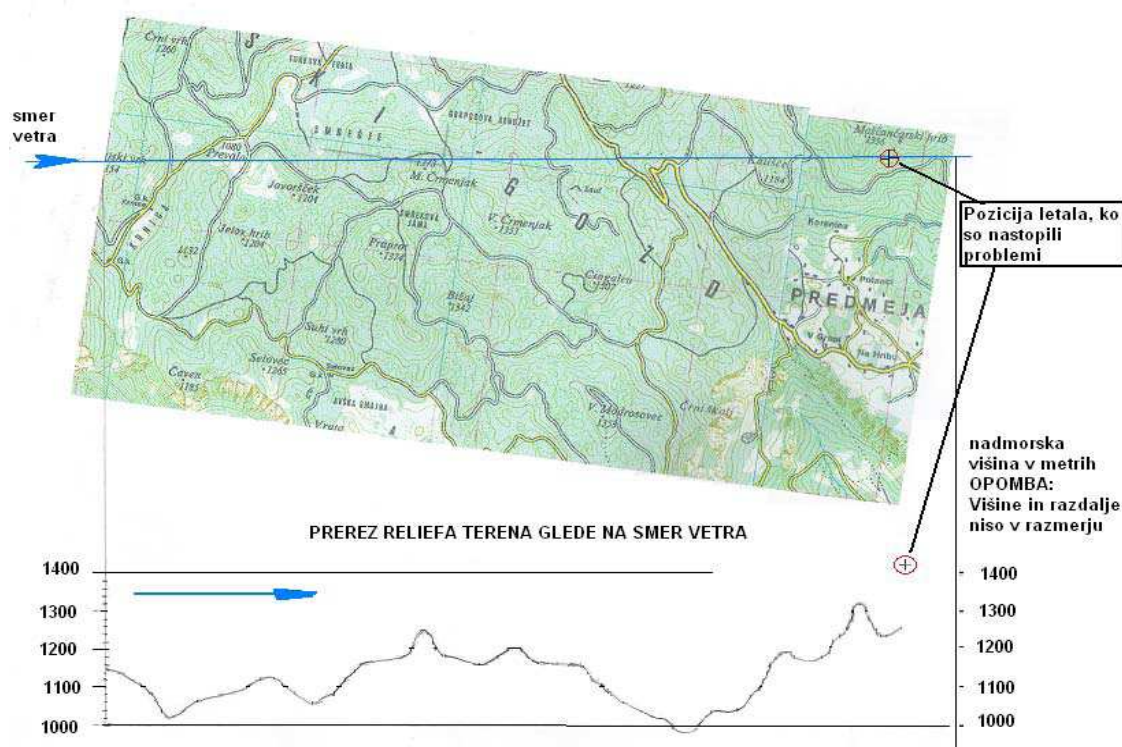
Letalo je po vzletu v aeroxapregi z letališča Ajdovščina po odklopu od vlečnega letala na višini 600 m QFE nabiralo višino na pobočnem vetru in kasneje s termičnimi dviganji do višine med 1600 m - 1700 m QFE ob in nad pobočji na robu Vipavske doline. Pilot je pot nadaljeval v drsnem letu na višini 300 do 400 metrov nad terenom proti Golakom, kamor je priletel z višino okrog 100 metrov nad terenom. Ker tam ni bilo pričakovanih dviganj je odletel proti Predmeji, kjer je nad Moščančarskim hribom ( WGS koordinate: N 45° 57,929' E 13° 52,659' ) izgubil nadzor nad letalom in pristal na krošnje dreves na vrhu grebena z velikim pozitivnim vpadnim kotom brez prečnega nagiba. Letalo je zaradi inercije nadaljevalo pot in z udarci kril in repnih površin ob debla drevja izgubljalo energijo. Letalo se je zaustavilo tik nad tlemi 120 metrov severovzhodno od vrha Moščančarskega hriba.
