Številka: 37200-8/2008/39-0010133

Datum: 28.08.2009

**KONČNO POROČILO  
O PREISKAVI LETALSKE NESREČE  
ULTRALAHKEGA LETALA »WILD  
THING« REGISTRSE OZNAKE  
D-MWTF, KI SE JE PRIPETILA  
23.06.2008 V BLIŽINI POSTOJNE**

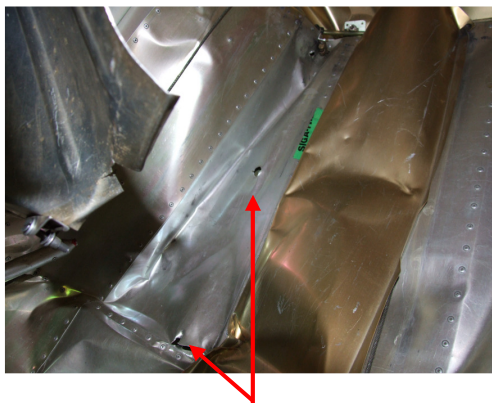
**LUKNJE ZA MONTAŽO »ELT«**

- Ultralahko letalo registrske oznake **D-MWTF**, tipa "**WILD THING**", **Serijska št. 59** (S/N 59) je bilo izdelano leta **2000** pri proizvajalcu »**AIR light GmbH**«, Hassfurt, Germany.
- Letalo je imelo veljavno Dovoljenje za letenje izdano dne 06.07.2000.
- Za prelet Avstrije je lastnik opremil letalo in vgradil oddajnik signala na mestu nesreče (an. **Emergency Locator Transmitter (ELT)**) skladno z avstrijskimi pravili letenja. ELT je bil vgrajen v prostor za prtljago (sliki spodaj).

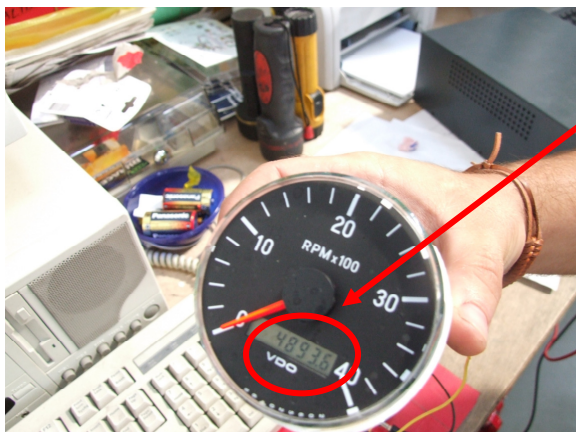
- Na dan nesreče je bil skupni čas obratovanja letala (an. Aircraft TT) **4.893,6 ur** (slika spodaj)

- Na podlagi dokumentacije Aero Light Club-a je imelo letalo skupni čas letenja (an. **Flying Time (FT)**) **3.075 ur 05 minut**. **Razlika med TT in FT znaša 1.818 ur 31 minut (37%)**.
- Vpis v Listo vzdrževanja (an. Maintenance List) z dne 19.06.2008 kaže, da je letalo na dan nesreče po zadnjem 50 urnem pregledu naletelo **40,7 ure**.
- Toda, na podlagi baze podatkov Aero Light Club-a je letalo naletelo le **12 ur 22 minut** po opravljenem pregledu.
- Motor tipa **JABIRU 3300 A, S/N 33A 746**, 120 KS, je bil izdelan leta 2005. Na dan nesreče je bil skupni čas delovanja motorja (an. Engine TT) **1.966,9 ur**.
- Zadnji 50 urni pregled letala je bil opravljen skupaj z zadnjim letnim pregledom letala.
- Vgrajen je bil dvokraki propeler tipa **HELIX**.

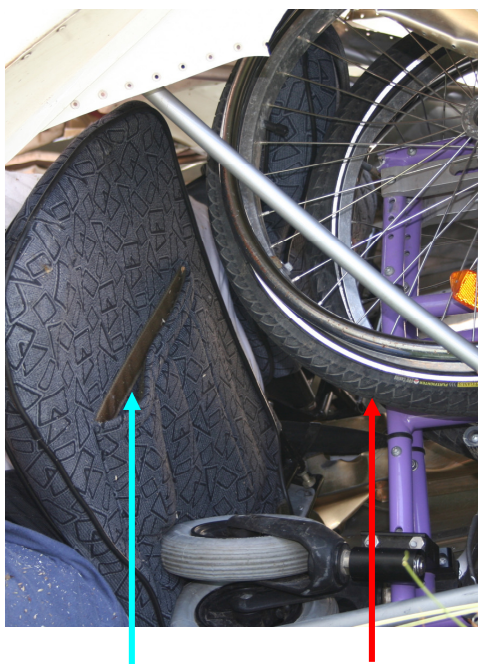
**PILOTOV SEDEŽ** **INVALIDSKI VOZIČEK**

- V kabini so bili najdeni dokumenti letala in pilota.
- V levem in desnem rezervoarju je bilo 75 litrov (54 kg) avtomobilskega neosvinčenega bencina.
- V kabini je bilo najdeno Navodilo za vodenje ultralahkega letala (Flug – und Betriebschandbuch), ki ni bilo napisano za predmetno letalo temveč za letalo **“WILD THING”**, z registrsko oznako **D-MWTE**, S/N **50**, ki je bilo izdelano leta **1999**. (Zadnja revizija navodila je bila opravljena 08.10.2002)  
Navodilo za vodenje predmetnega letala z reg. oznako **D-MWTF** ni bilo dostopno.
- Za sedežema v prtljažnem prostoru je bil najden invalidski voziček, ki ni bil pritrjen (slika spodaj). Pod vozičkom je bila najdena majhna torbica na zadrgo z zdravili sopotnice.

**OPOMBA:** Invalidski voziček in torba v prtljažnem prostoru NISTA BILA FIKSIRANA.

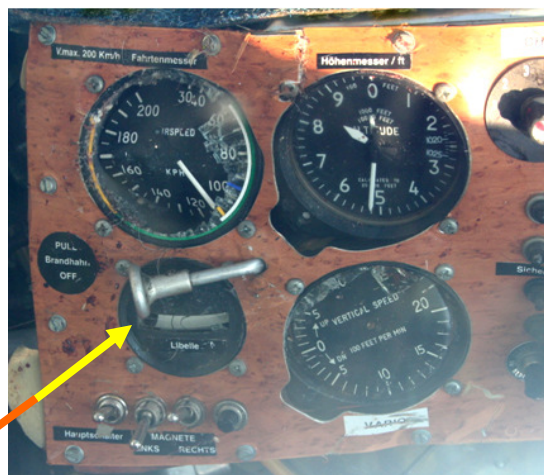
- Ključ balističnega reševalnega sistema (an. **Ballistic Rescue System (BRS)**) na rdeči zastavici z napisom »REMOVE BEFORE FLIGHT« je bil najden na instrumentalni plošči kar pomeni, da je bil BRS pripravljen za uporabo pred vzletom. (vgrajen je bil BRS Junkers Profly – Magnum Speed)
- Magnetni kompas: razbit – nečitljiv
- Merilnik zračne hitrosti: 110km/h – razbit
  - Bel lok: od **58km/h** do 108km/h ( **$V_{so} = 58\text{km/h}$** )  
( $V_{so}$ : Hitrost prevlečenega leta – najmanjša hitrost leta s pristajalno konfiguracijo)
  - Zelen lok: od **58km/h** do 148km/h ( **$V_{s1} = 58\text{km/h}$** )  
( $V_{s1}$ : Hitrost prevlečenega leta – najmanjša hitrost leta s čisto konfiguracijo)
  - Rumena lok: od 148km/h do 200km/h
  - Modra črta: **95km/h**
  - Rumena črta: 105km/h
  - Rdeča črta: 200km/h

**OPOMBA: Dejansko na merilniku hitrosti ni mogoča enakost  $V_{so} = V_{s1}$**

- Višinomer: - 1.480ft (minus 1.480 ft je posledica trčenja), Tlak nastavljen na: 1022 mb

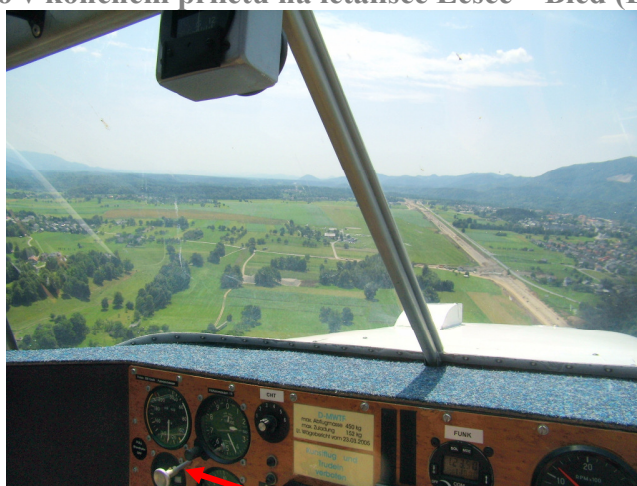
**PREDNJI POLOŽAJ** pipe za gorivo v sili

- Prva informacija člana Aero Light Club-a (ki je bil pod vplivom stresa) na območju nesreče je bila, da se je motor ugasnil, ker je bilo gorivo zaprto. Povedal je, **da je pipa za gorivo v sili ZAPRTA (dejansko v ZADNJEM POLOŽAJU – na sebe).**
- Skozi preiskavo je bilo ugotovljeno, da je bila pipa za gorivo v sili ODPRTA (dejansko v PREDNJEM POLOŽAJU – od sebe).
- Napačna interpretacija položaja pipe za gorivo v sili je bila pogojena z premestitvijo pipe za gorivo v sili v preteklosti, ko je lastnik vgradil balistični reševalni sistem (BRS).
- Dokaz (da je bilo gorivo odprto) potrjujeta sliki spodaj:

Predmetno letalo v končnem priletu na letališče Lesce – Bled (LJBL) v letu 2007

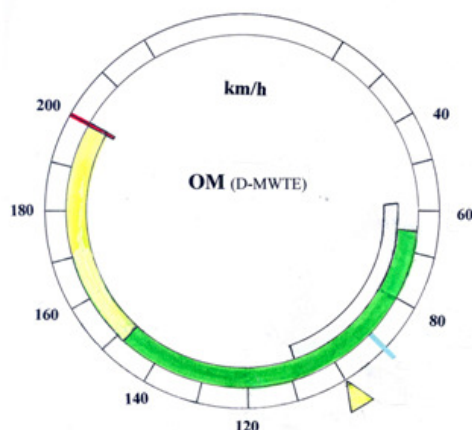
- Skladno z Navodilom za vodenje letala (an. OM (FM)), ki je najdeno na krovu letala (za drugo letalo istega tipa, in sicer za registrsko oznako D-MWTE) se beli lok začne na hitrosti 58km/h ter zeleni lok na hitrosti 65km/h (skica spodaj)

**POMEMBNO:** V stvarnosti je pilot mislil, da je indicirana zračna hitrost (an. Indicated Air Speed (IAS)) za okrog 5 - 15 km/h večja od minimalne. Napačne oznake na merilniku zračne hitrosti so lahko vodile pilota v napake.

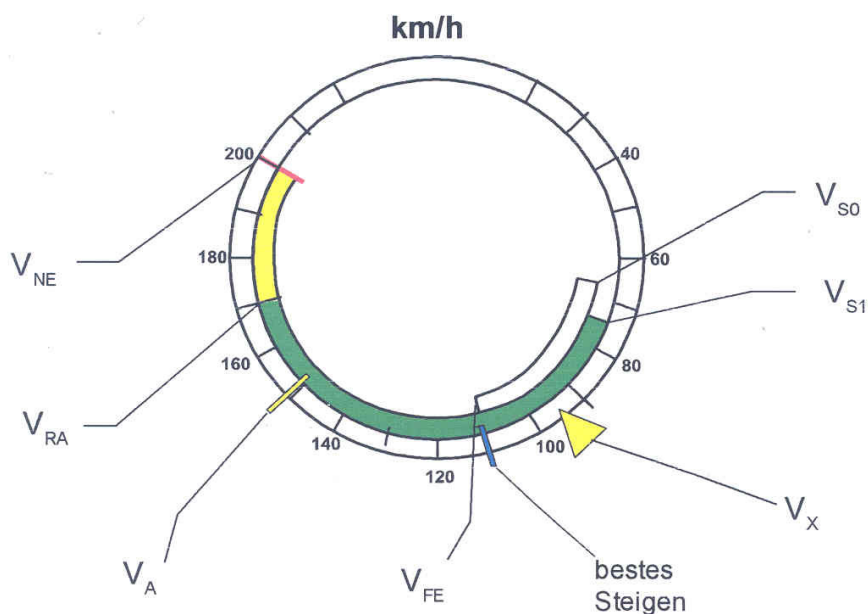
Fahrtmesser und Belastung

- Skladno z Navodilom sedanjega proizvajalca letala »Ultra – Leicht – Bau – International, GmbH« (ULBI) Hassfurt (Germany) OM (FM izdaja 05.03.2004) se beli lok začne na hitrosti 65 km/h in zeleni lok na hitrosti 75 km/h (skica spodaj).

**OPOMBA:** Skladno z nemškimi predpisi imajo letala z vgrajenim BRS-om MTOM 472,5kg.

Vse je OK razen na strani 22 na kateri je spodaj prikazan merilnik hitrosti za letalo z MTOM 472,5 kg. Brzinomer je bil vgrajen v verzijo z MTOM 450 kg.

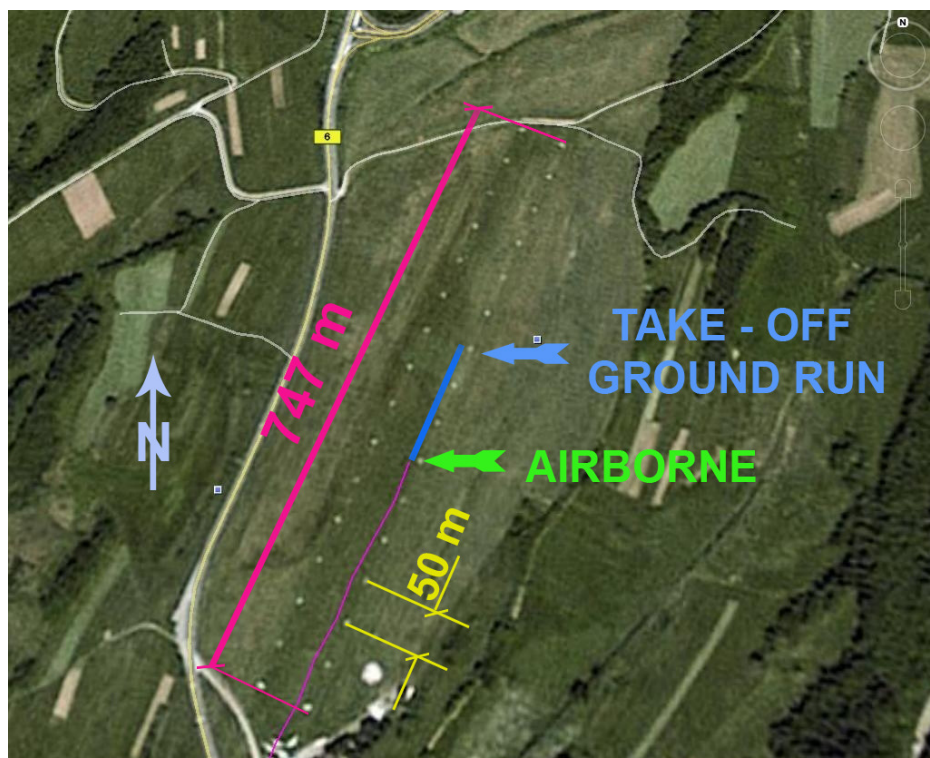
Na koncu vzletno – pristajalne steze je bilo letalo na višini okrog 10 m nad nivojem letališča (podatki so razvidni tudi iz tabele na strani št. 28).

**ZAKLJUČEK:** Pilot ni uporabil cele dolžine vzletno – pristajalne steze. Uporabil je le malo več od polovice. V primeru sile je pilot vnaprej izgubil okrog 350m razpoložljive dolžine vzletno – pristajalne steze.

Na podlagi izračunov se je letalo vertikalno vzpenjalo s hitrostjo 1,1 m/s pri progresivni hitrosti v odnosu na zemljo (an. Ground Speed (GS)) od 85,2km/h do 94,5km/h. Skladno z dostopnimi podatki se letalo v normalnih pogojih vertikalno vzpenja s hitrostjo 3 m/s.

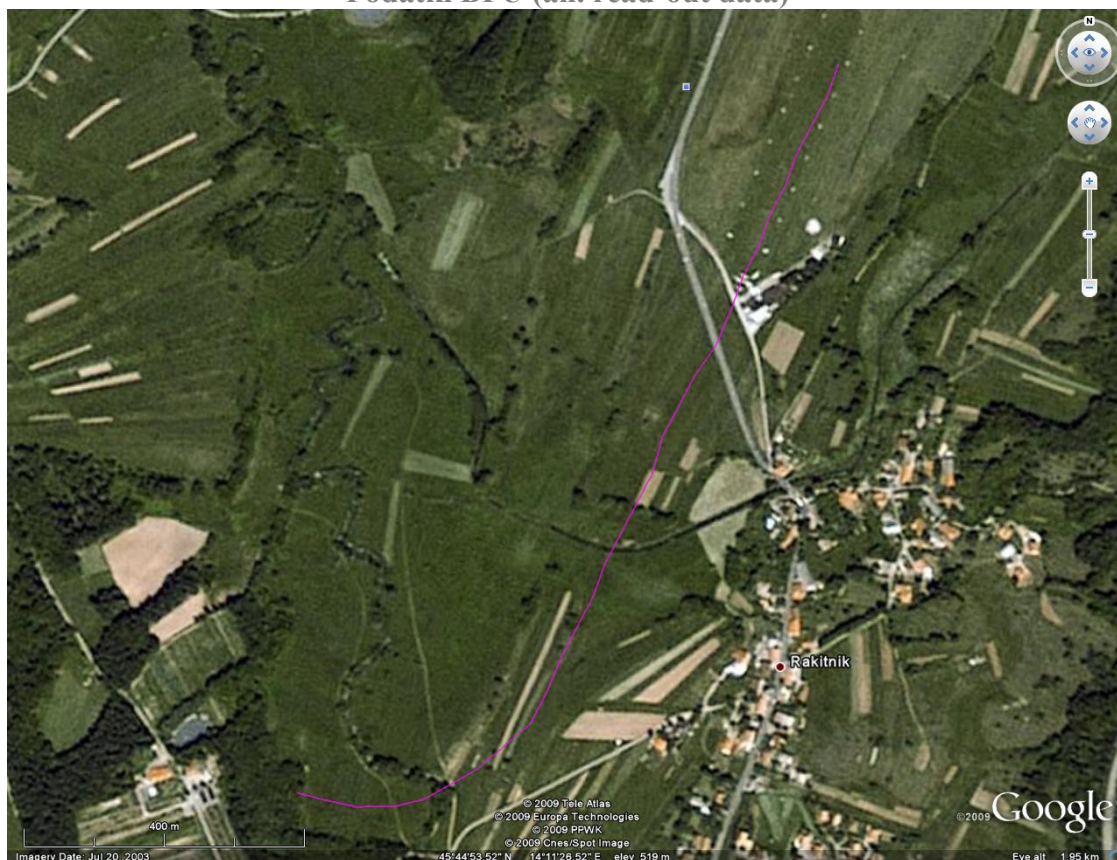
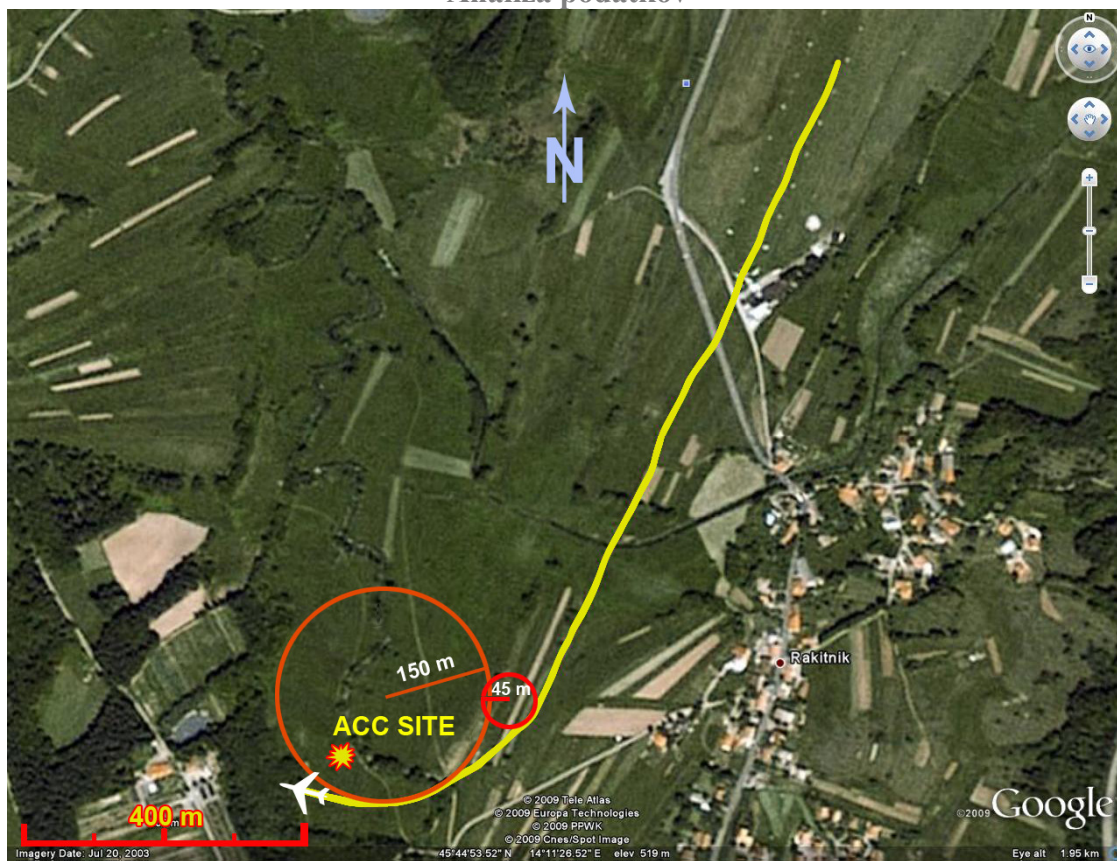
Po vzletu, na višini 60m nad nivojem letališča ter približno 700m od konca vzletno – pristajalne steze se je pilot verjetno odločil, da se vrne na letališče. Letalo je uvedel v desni zavoj. Na višini okrog 80m nad nivojem letališča v desnem prvem zavoju šolskega kroga se je letalo prevleklo in trčilo v tla v času znotraj treh sekund. (ilustraciji na naslednji strani).

Iz ilustracij je razvidno, da sta bila sled leta in profil leta nestabilna ter spremenljiva.

Tudi desni zavoj je bil nestabilen s spremenljivim nagibom do  $23^{\circ}$ .
