SEKTOR ZA PREISKOVANJE LETALSKIH NESREČ IN INCIDENTOV

Številka: 37200-6/2009/48-0010133

**KONČNO POROČILO**  
**O PREISKAVI LETALSKE NESREČE**  
**MOTORNEGA JADRALNEGA LETALA**  
**BLANIK L-13 SW »VIVAT« REGISTRSE**  
**OZNAKE S5-KAH, KI SE JE PRIPETILA**  
**06.08.2009 V BLIŽINI LETALIŠČA PTUJ**

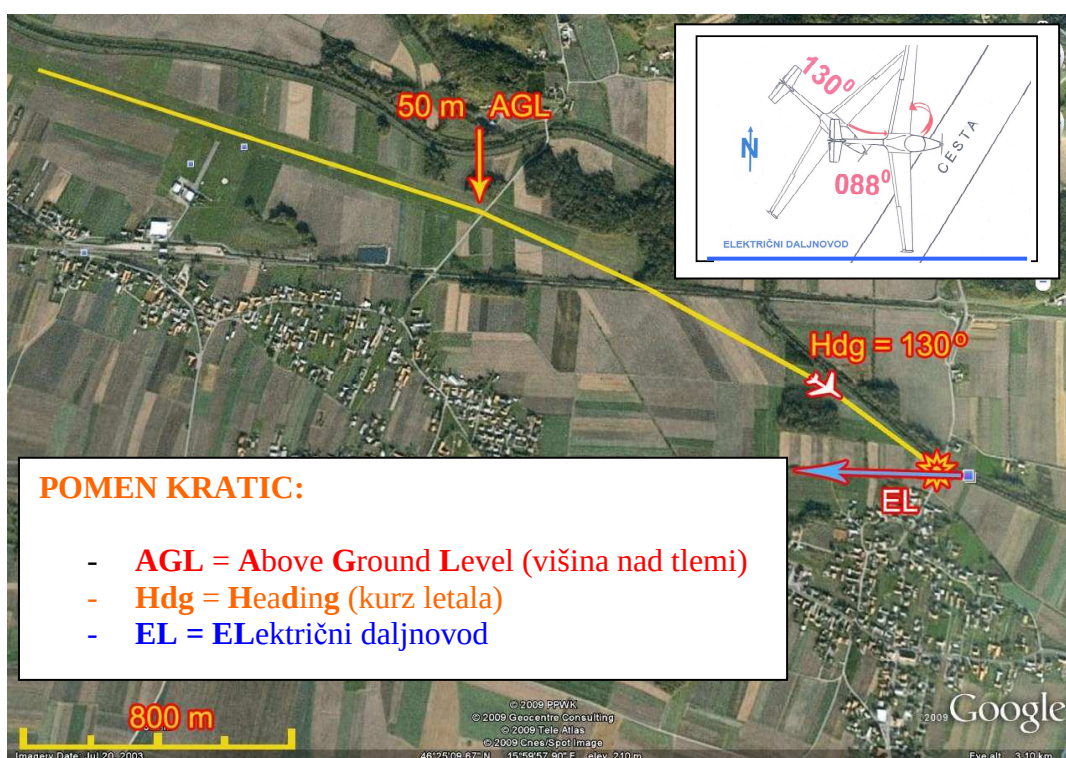
### 2.2 Sled leta in profil

Sled leta in profil sta izdelana na podlagi izjav iz točke 1.17 na strani 19 tega poročila (ilustracija spodaj).

Letalo je z višine  $\Delta H \sim 50\text{m}$  preletelo razdaljo  $S \sim 1550\text{m}$  s hitrostjo  $V \sim 80\text{km/h}$ . Za preprost izračun je hitrost zaokrožena na  $22\text{m/s}$  (79,2km/h).

**Vertikalna hitrost spuščanja letala** z višine 50m do mesta trčenja **je bila 0,709 m/s**.

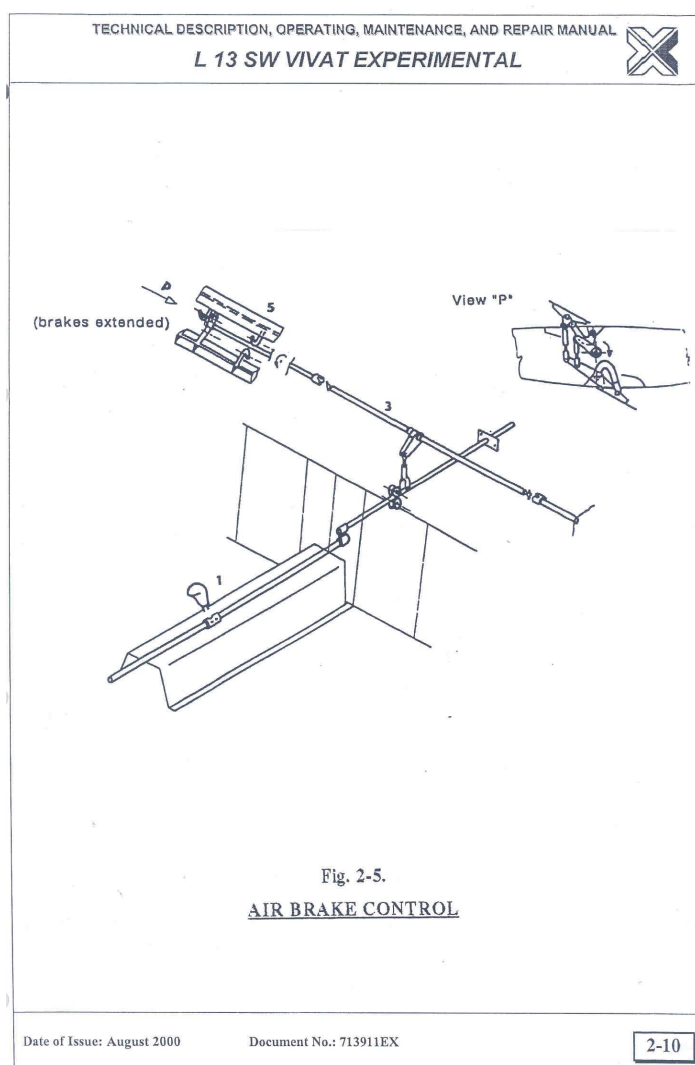
**POJASNILO:** Do samodejnega izveleka zračnih zavor pride samo v primeru, če ročica zračnih zavor ni v skrajnjem sprednjem položaju.

Sistem z zračnimi zavorami v izvlečenem položaju je predstavljen na pomanjšani skici št. 2-5:

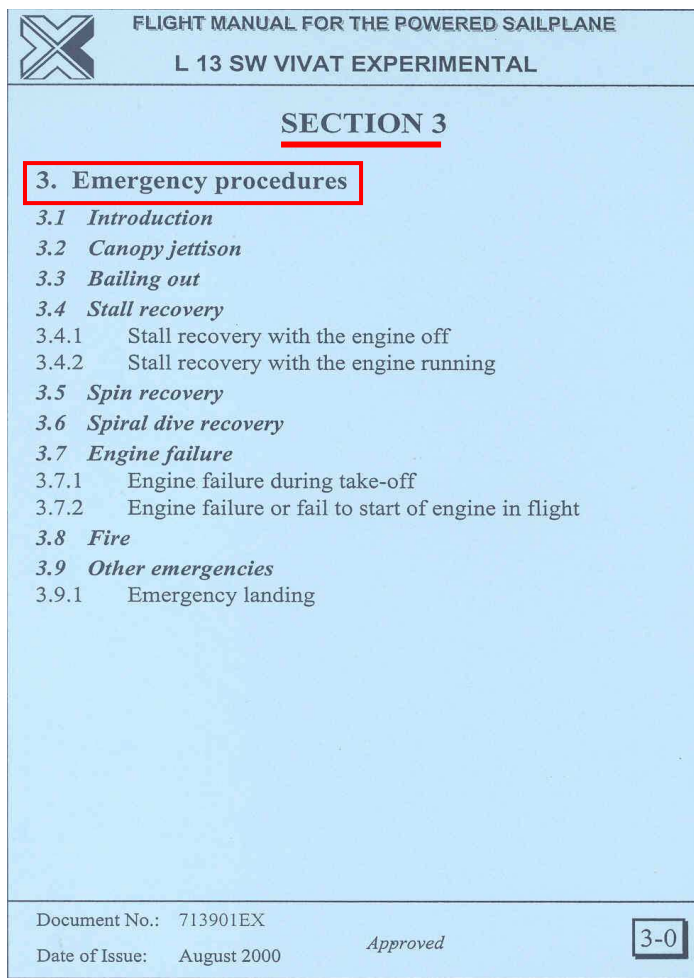
Iz Navodila za uporabo letala je razvidno, da v tretjem poglavju v katerem proizvajalec določa POSTOPKE V SILI (ang. Emergency procedures) ni predviden postopek za primer samodejnega izvleka zračnih zavor (slika spodaj):

Češki Inštitut za preiskovanje letalskih nesreč ne raspolaga s podatkom, da bi kadar koli prišlo do samodejnega izvleka zračnih zavor ter postopek v sili v primeru samodejnega izvleka zračnih zavor v Navodilu ni predviden.

Postopek ni predviden tudi iz razloga, ker pri pravilnem izvajanju normalnih postopkov pilota v skladu z Navodilom proizvajalca ne more priti do samodejnega izvleka zračnih zavor.

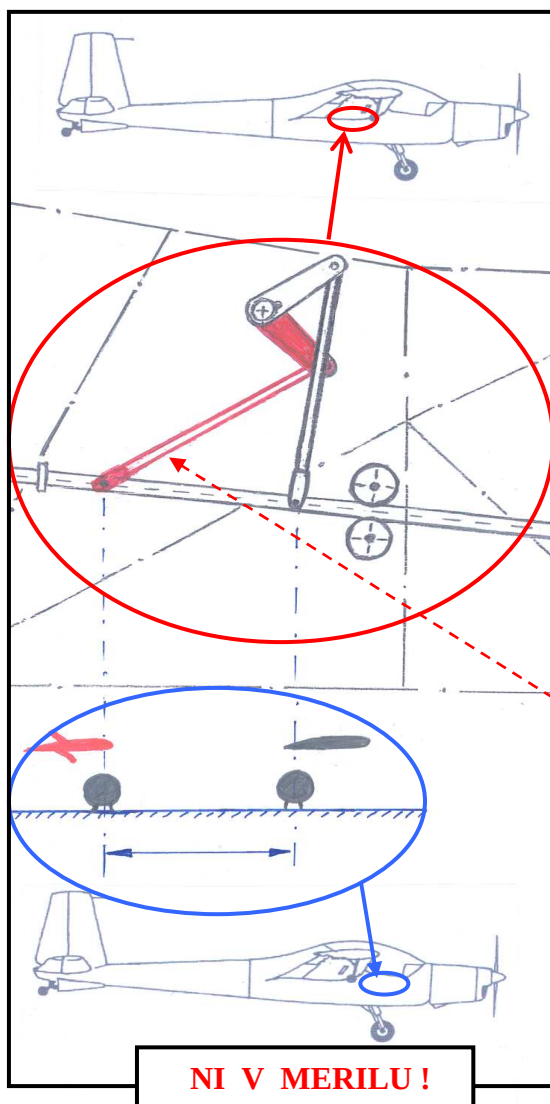
## 2.4 Zračne zavore

Na skici (levo) je v sredini prikazan sistem samozaklepanja zračnih zavor, ki se nahaja v trupu letala (rdeča eliptična obroba).

Na spodnjem delu skice sta prikazana položaja ročice zračnih zavor v kabini, in sicer:

- sprednji položaj (črna oznaka nad ročico) v katerem so zavore zaklenjene oziroma samozaklenjene in v uvlečenem položaju (modra eliptična obroba) ter
- zadnji položaj (rdeča oznaka nad ročico) v katerem so zračne zavore izvlečene.

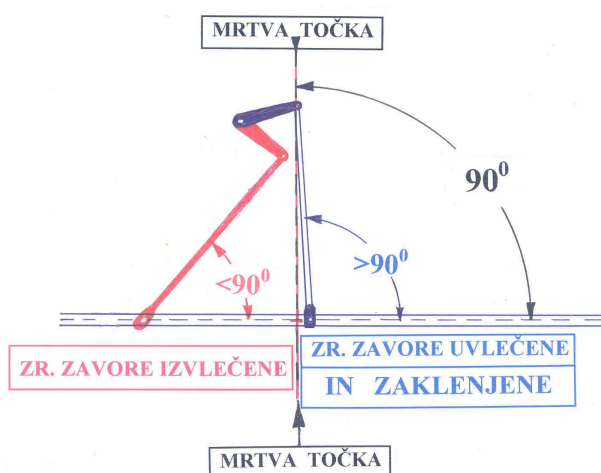
Za lažje razumevanje je podana načelna skica sistema samozaklepanja zračnih zavor:

**POMEMBNO:** Čim se ročica zračnih zavor oziroma vodoravni drog premakne iz popolnoma sprednjega položaja in preide položaj kota  $90^0$  (na skici) oziroma položaj »mrtve točke« so zračne zavore odklenjene!

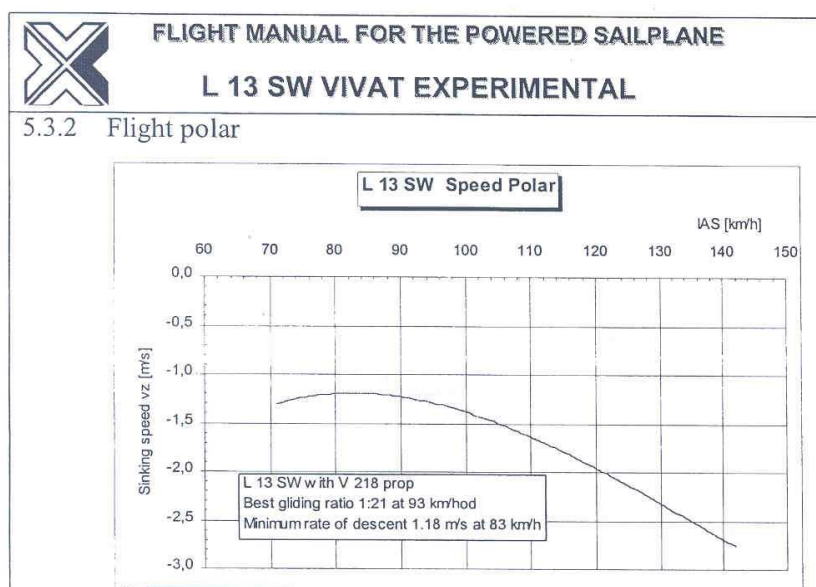
V pripombi je omenjena višina 20m, kar bi pomenilo, da je letalo od točke na kateri je dokazano prišlo do nekontroliranega samoizvleka zračnih zavor imelo hitrost spuščanja vsega **0,28m/s**, kar je z izvlečenimi zračnimi zavori tudi na polnem plinu nemogoče.

Za ilustracijo je podan polarni diagram spodaj (stran 5-6 Navodila za vodenje motornega jadralnega letala BLANIK L-13 SW, VIVAT).
