KONČNO POROČILO

O PREISKAVI LETALSKE NESREČE

LETALA PIPER PA-34-200T, SENECA II,

NA LETALIŠČU DIVAČA - LJDI

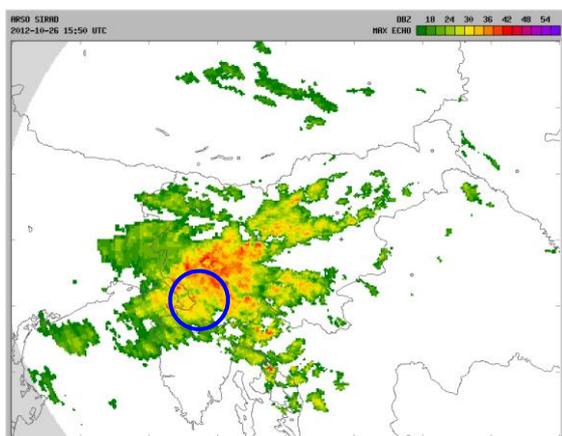
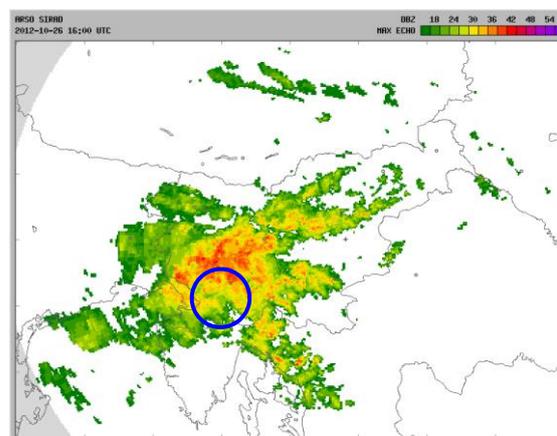
Radarski posnetki padavin ob 17.50 in 18.00 uri po lokalnem času

² Čas dogodka letalske nesreče je 16.15 LT. Posadka je poletela neposredno po deževni plohi.

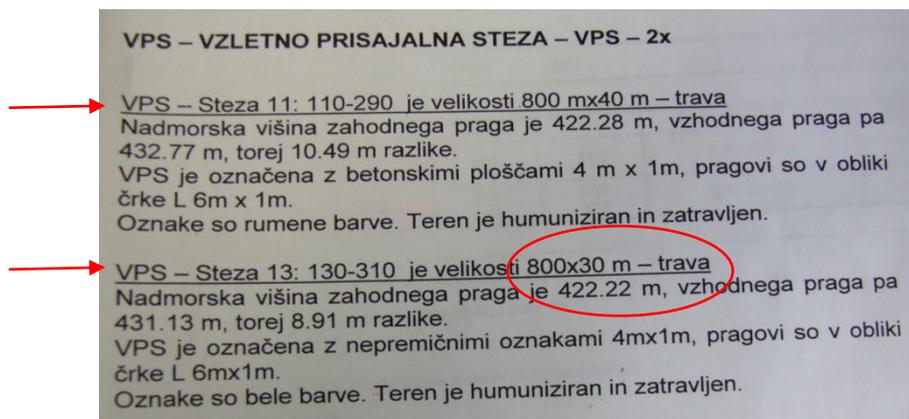
Slika 8. Uradno veljavni podatki iz letališkega priročnika letališča Divača rev. št. 2

Izhajajoč iz obratovalnega dovoljenja, ki ga je CAA izdala dne 21. 02. 2012, obratovalcu ni bilo dovoljeno obratovanje vzletno – pristajalne steze 13-31. Obratovalec letališča je bil dolžan na podlagi izdane odločbe poskrbeti za pridobitev uporabnega dovoljenja in ustrezno zaznamovanje zaprte VPS 13-31.

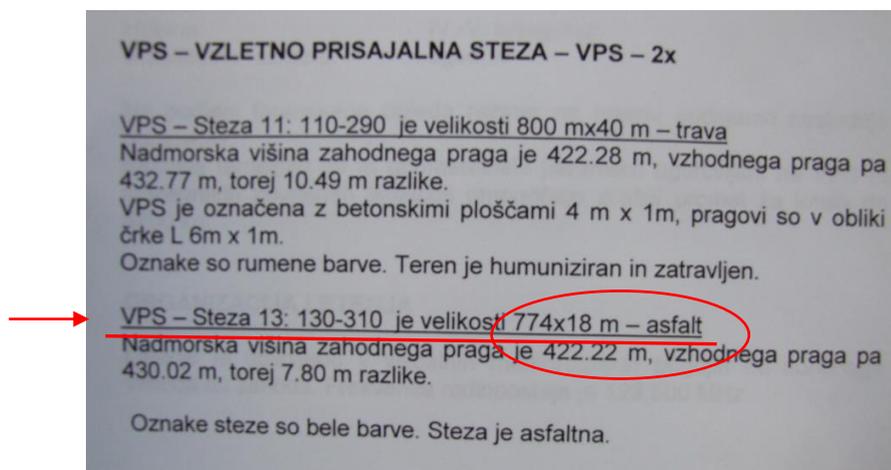
Slika 9. Podatki iz letališkega priročnika letališča Divača rev. št. 4

Iz slike št. 9 (podatki iz revizije št. 4 letališkega priročnika) izhaja, da je steza VPS 13 asfaltne podlage dimenzije 774m x 18m. Podatki na podlagi opravljenih meritev, ki so bile opravljene po dogodku, so obenem tudi dejanski podatki na dan nesreče, ki so implementirani po dogodku v reviziji št. 4 letališkega priročnika z dne 07. 11. 2012.

- Geografske koordinate letališča: N 45°40'59" / E 014°00'10"
- VPS: 13-31, dolžine 774m x 18m, asfalt
- Nadmorska višina praga 31: 430,02 m
- Nadmorska višina praga 13: 422,22 m

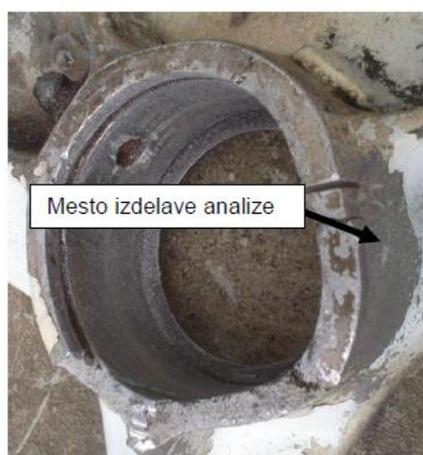
Slika 6. Mesto izdelave AES analize

Na sliki 6 in 7 je prikazano mesto izdelave AES analize, na sliki 8 pa pripadajoči spekter in analiza.
