KONČNO POROČILO

O PREISKAVI LETALSKE NESREČE

ULN VIRUS 912, REGISTRSKE OZNAKE S5-PEW, KI SE JE

PRIPETILA DNE 7. 11. 2012 V BLIŽINI VZLETIŠČA

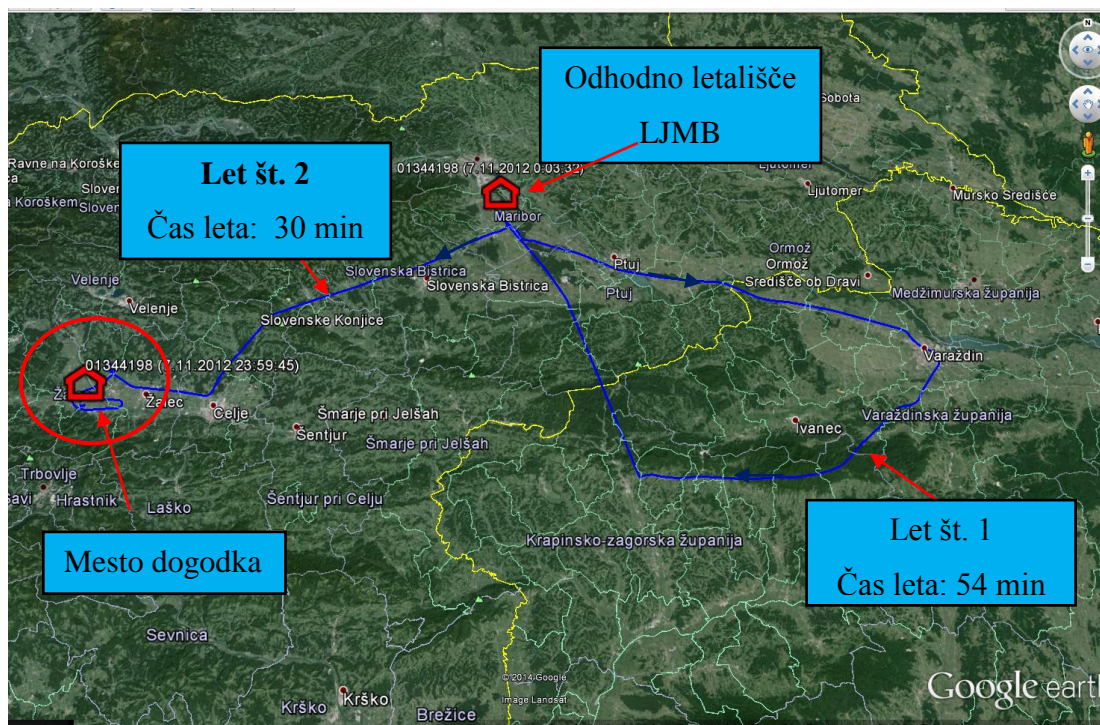
Slika št. 6. Let št. 1 in št. 2 na dan dogodka

Iz analize pridobljenih podatkov GPS naprave izhaja, da je v prvem letu posadka letela proti jugovzhodu v trajanju 54 min. Čas trajanja drugega leta je znašala 30 min. Na sliki št. 6 so prikazane rute leta (modra barva) odhoda in prihoda v prvem letu in ruta odhoda v drugem letu.

Ugotovljeno je, da je GPS zapis o času vzleta enak času vzleta dokumentiran s strani kontrole zračnega prometa LJMB in posadke. Posadka je dejansko poletela ob 11.25 uri po lokalnem času in prisilno pristala ob 11.55 uri. Let je trajal 30 min. Posadka je na ruti izvajala spremembe režima leta z max. nadmorsko višino do 1060 m in minimalno višino do 250 m nad terenom. Učenec je nekaj minut pred odpovedjo motorja izvajal dva desna zavoja z spremembo višine in stopnje nagiba. V trenutku prenehanja delovanja motorja je bilo letalo na nadmorski višini 750 m (490 m nad terenom). Nadmorska višina terena (Šešče pri Preboldu – T5) znaša 260 m. Hitrost letala v točki odpovedi delovanja motorja je znašala 175 km/h. Inštruktor se je kljub zadostni višini za ponovni vžig motorja odločil za pristajanje v sili zaradi ocene, da je prišlo do mehanske poškodbe motorja. Inštruktor je izjavil, da je upošteval navodila proizvajalca iz priročnika za uporabo in vzdrževanje⁷⁷. Stikalo za vžig motorja je izključil.

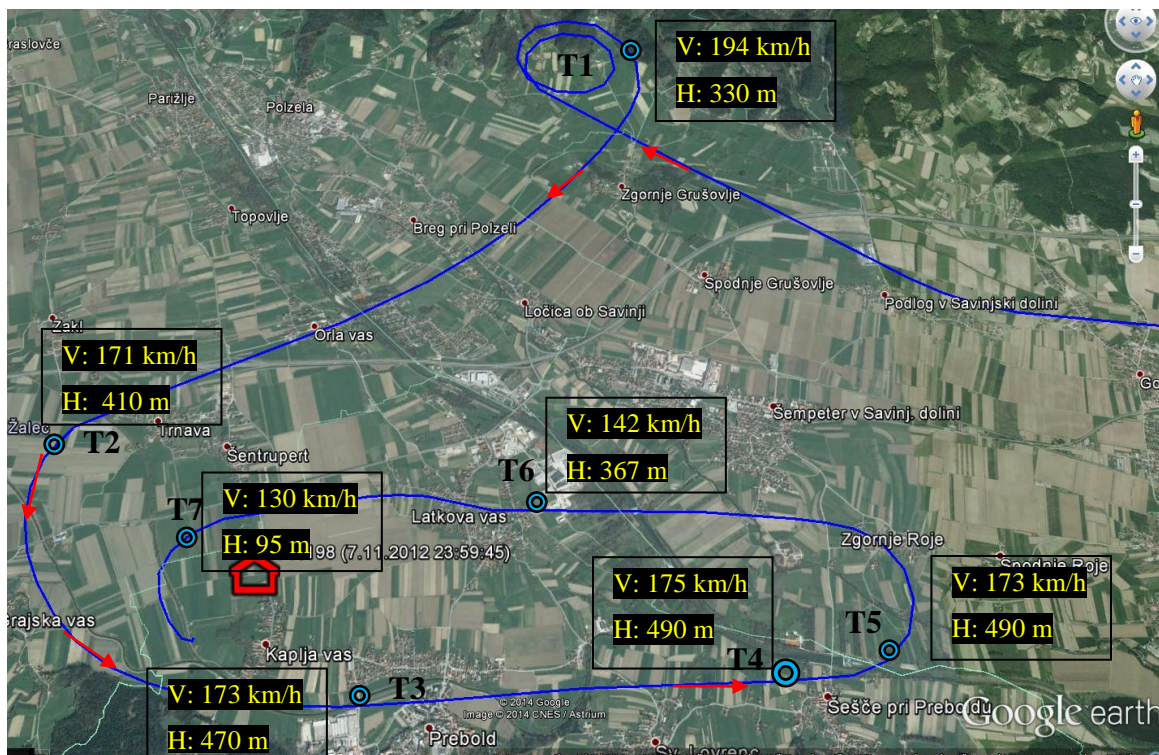
Slika 8: Elementi leta 5 min. pred odpovedjo motorja v zraku

V točki odpovedi delovanja motorja je inštruktor ocenil, da je vzletišče Kaplja vas, mimo katerega so leteli minuto prej, primerno za pristajanje v sili. Pri analizi podatkov iz GPS naprave je bilo ugotovljeno, da so morebitna odstopanja ali napake v pridobljenih vrednosti elementov leta (hitrost, višina, koordinate in smer leta) minimalne ali zanemarljive. Opravljena analizo podatkov o elementih leta prikazuje položaj letala v prostoru pri izvedbi prisilnega pristajanj zaradi prenehanja delovanja motorja.

Začetek 11.48 min – točka 1 (T317) 11.52 minuta – točka 4 (T348) 11.54 min – točka 6 (T357)
 Začetek 11.50 min – točka 2 (T330) 11.53 min – točka 5 (T351) 11.55 min – točka 7 (T362)
 Začetek 11.51 min – točka 3 (T344)

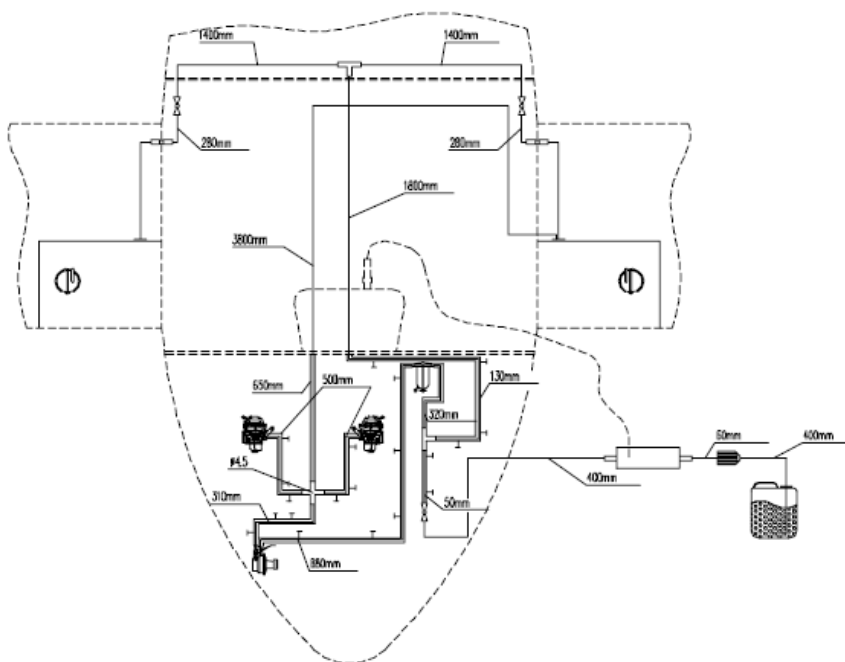
Slika 10. Shema gorivne inštalacije s povratnim vodom

“Fuel starvation and/or engine failure can occur even if the level of fuel is low in one tank, while the other still contains plenty of fuel. This is a result of air being sucked into the fuel lines toward the engine.”

- Izogibanje nepravilnemu (drsnemu) letu in redno preverjanje indikatorja zdrsa.
- Vedno preverjanje stanje goriva pred vzletom, če je potrebno, z odpiranjem pokrovčkov rezervoarjev za gorivo.
- Vizualno preverjanje količine goriva preko indikatorskih cevi med letom brez bočnega drsenja.
