REPUBLIKA SLOVENIJA
MINISTRSTVO ZA INFRASTRUKTURO

SLUŽBA ZA PREISKOVANJE LETALSKIH NESREČ IN INCIDENTOV

KONČNO POROČILO

O PREISKAVI LETALSKE NESREČE ULN ŽIROKOPTER TRIXY, REGISTRSKE OZNAKE S5-JPR, DNE 29. 5. 2013 NA LETALIŠČU SLOVENSKE KONJICE – LJSK

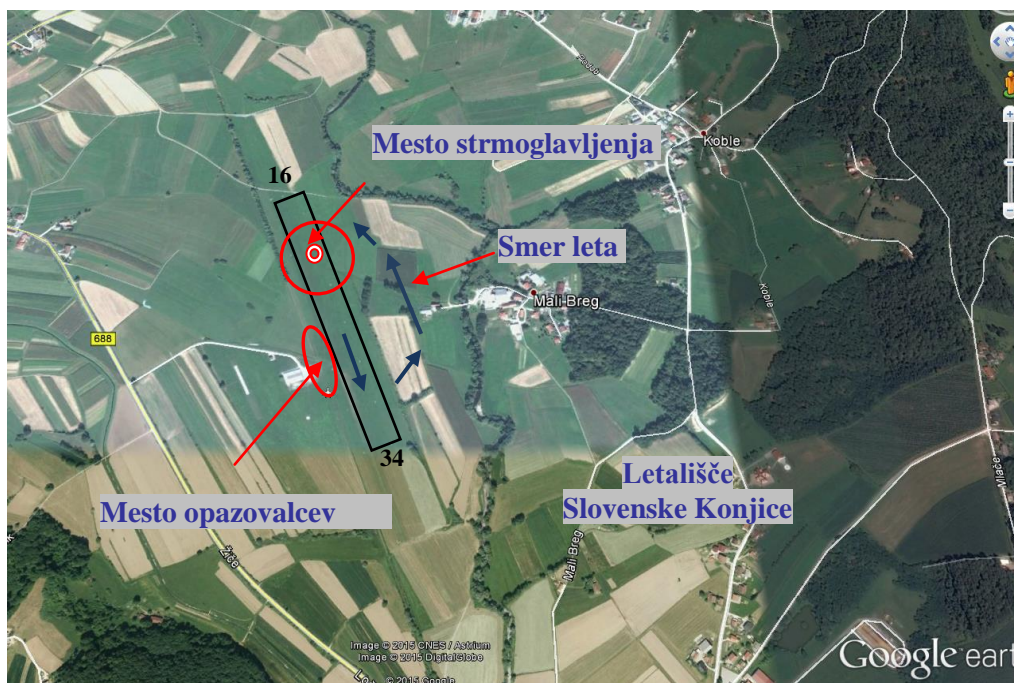
Slika 8: Letališče Senožet – Sl. Konjice – smer leta in mesto trka

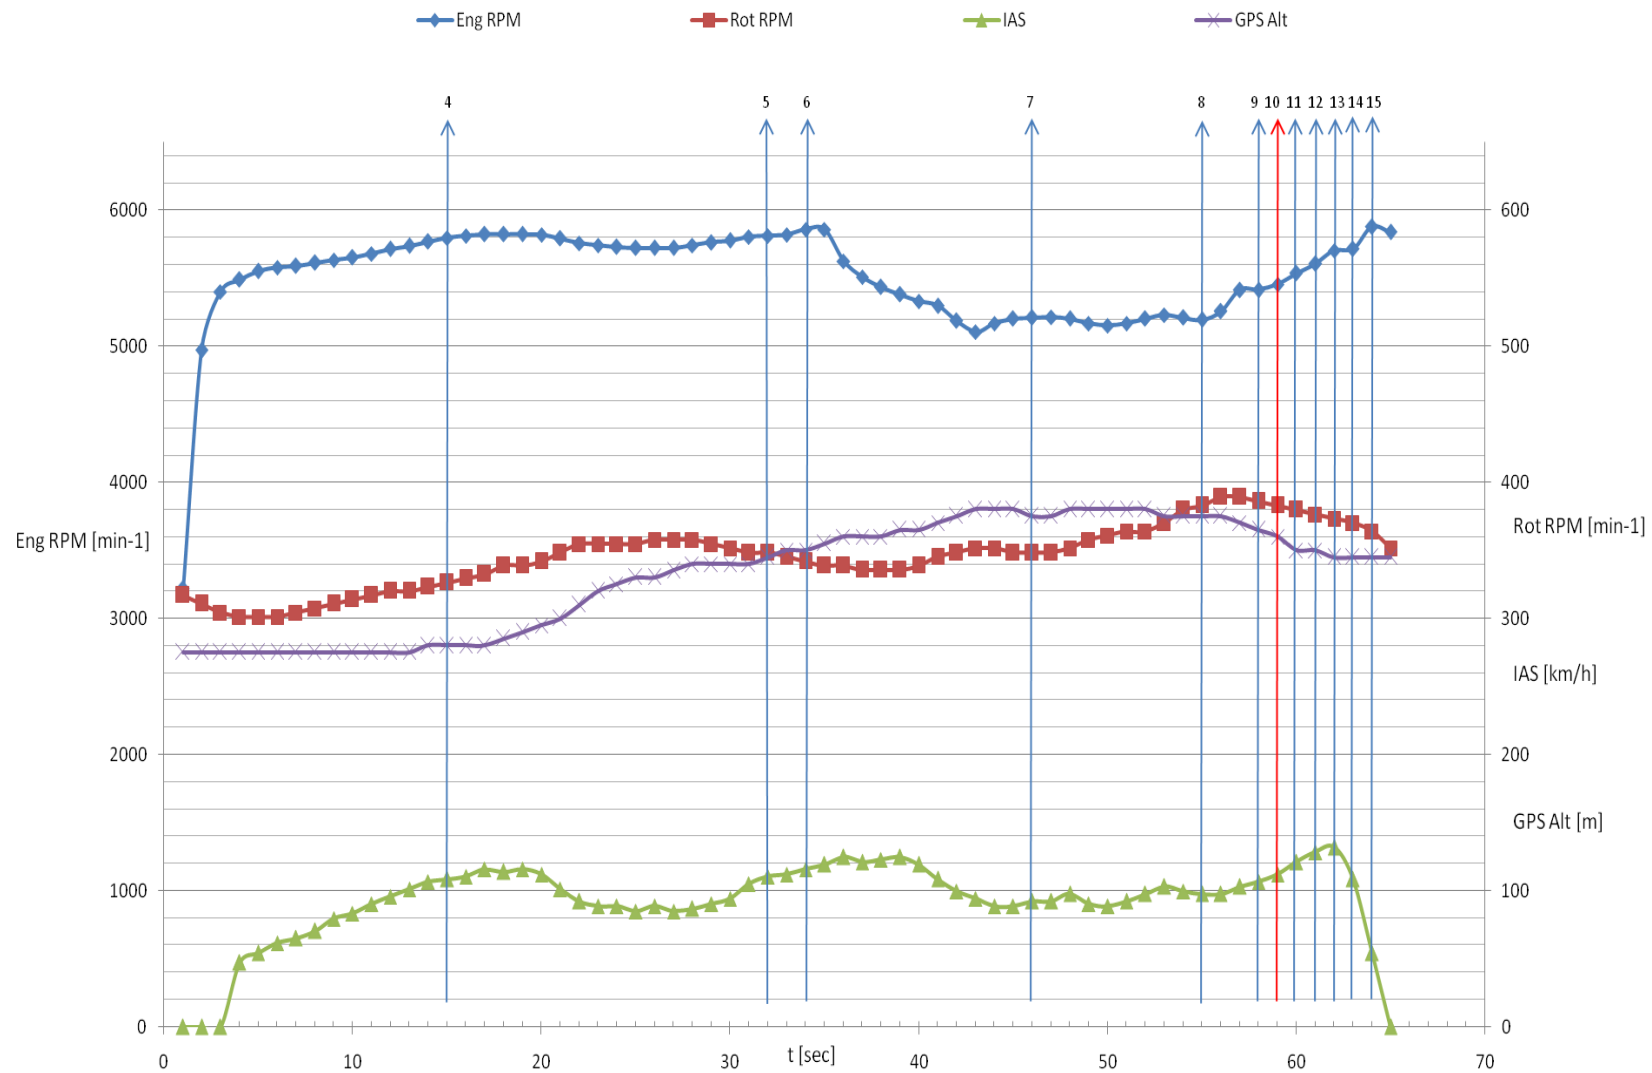
Tabela 1: Karakteristične točke trajektorije leta

RF	VČ [min:sec]	Č [min:sec]	Opomba
1	3:55	0:00	- vzlet žirokopterja – 1. šolski krog
2	5:54	1:59	- pristanek
3	5:58	0:00	- dodajanje plina motorja, vzlet – 2. šolski krog
4	6:13	0:15	- vhod v 1. zavoj - rahlo nekoordiniran zavoj - »močna« leva noga
5	6:30	0:32	- razbremenitev motorja, pozicija »z vetrom«
6	6:32	0:34	- vhod v levi zavoj, do pribl. 30° iz smeri šolskega kroga (v levo)
7	6:44	0:46	- vhod v desni zavoj, relativno velik nagib (do pribl. 50°)
8	6:53	0:55	- v desnem zavoju - začetek opaznega spuščanja žirokopterja - pilot močno poveča moč motorja
9	6:55	0:58	- izhod iz desnega zavoja - spuščanje zaustavljeno - vhod v horizontalni-ravnolinijski let
10	6:57	0:59	<u>Kritični moment:</u> - lega diska rotorja gre naprej in desno - izrazito močan zasuk (yaw) v levo - rahel nagib v desno
11	6:58	1:00	- desna »glisada«
12	6:59	1:01	- desni nagib doseže 90°
13	7:01	1:03	- žirokopter doseže »hrbtni« let

14	7:02	1:04	- žirokopter izgine iz opazovanega kota kamere
15	7:03	1:05	- na video-zvočnem zapisu se sliši udarec žirokopterja v tla

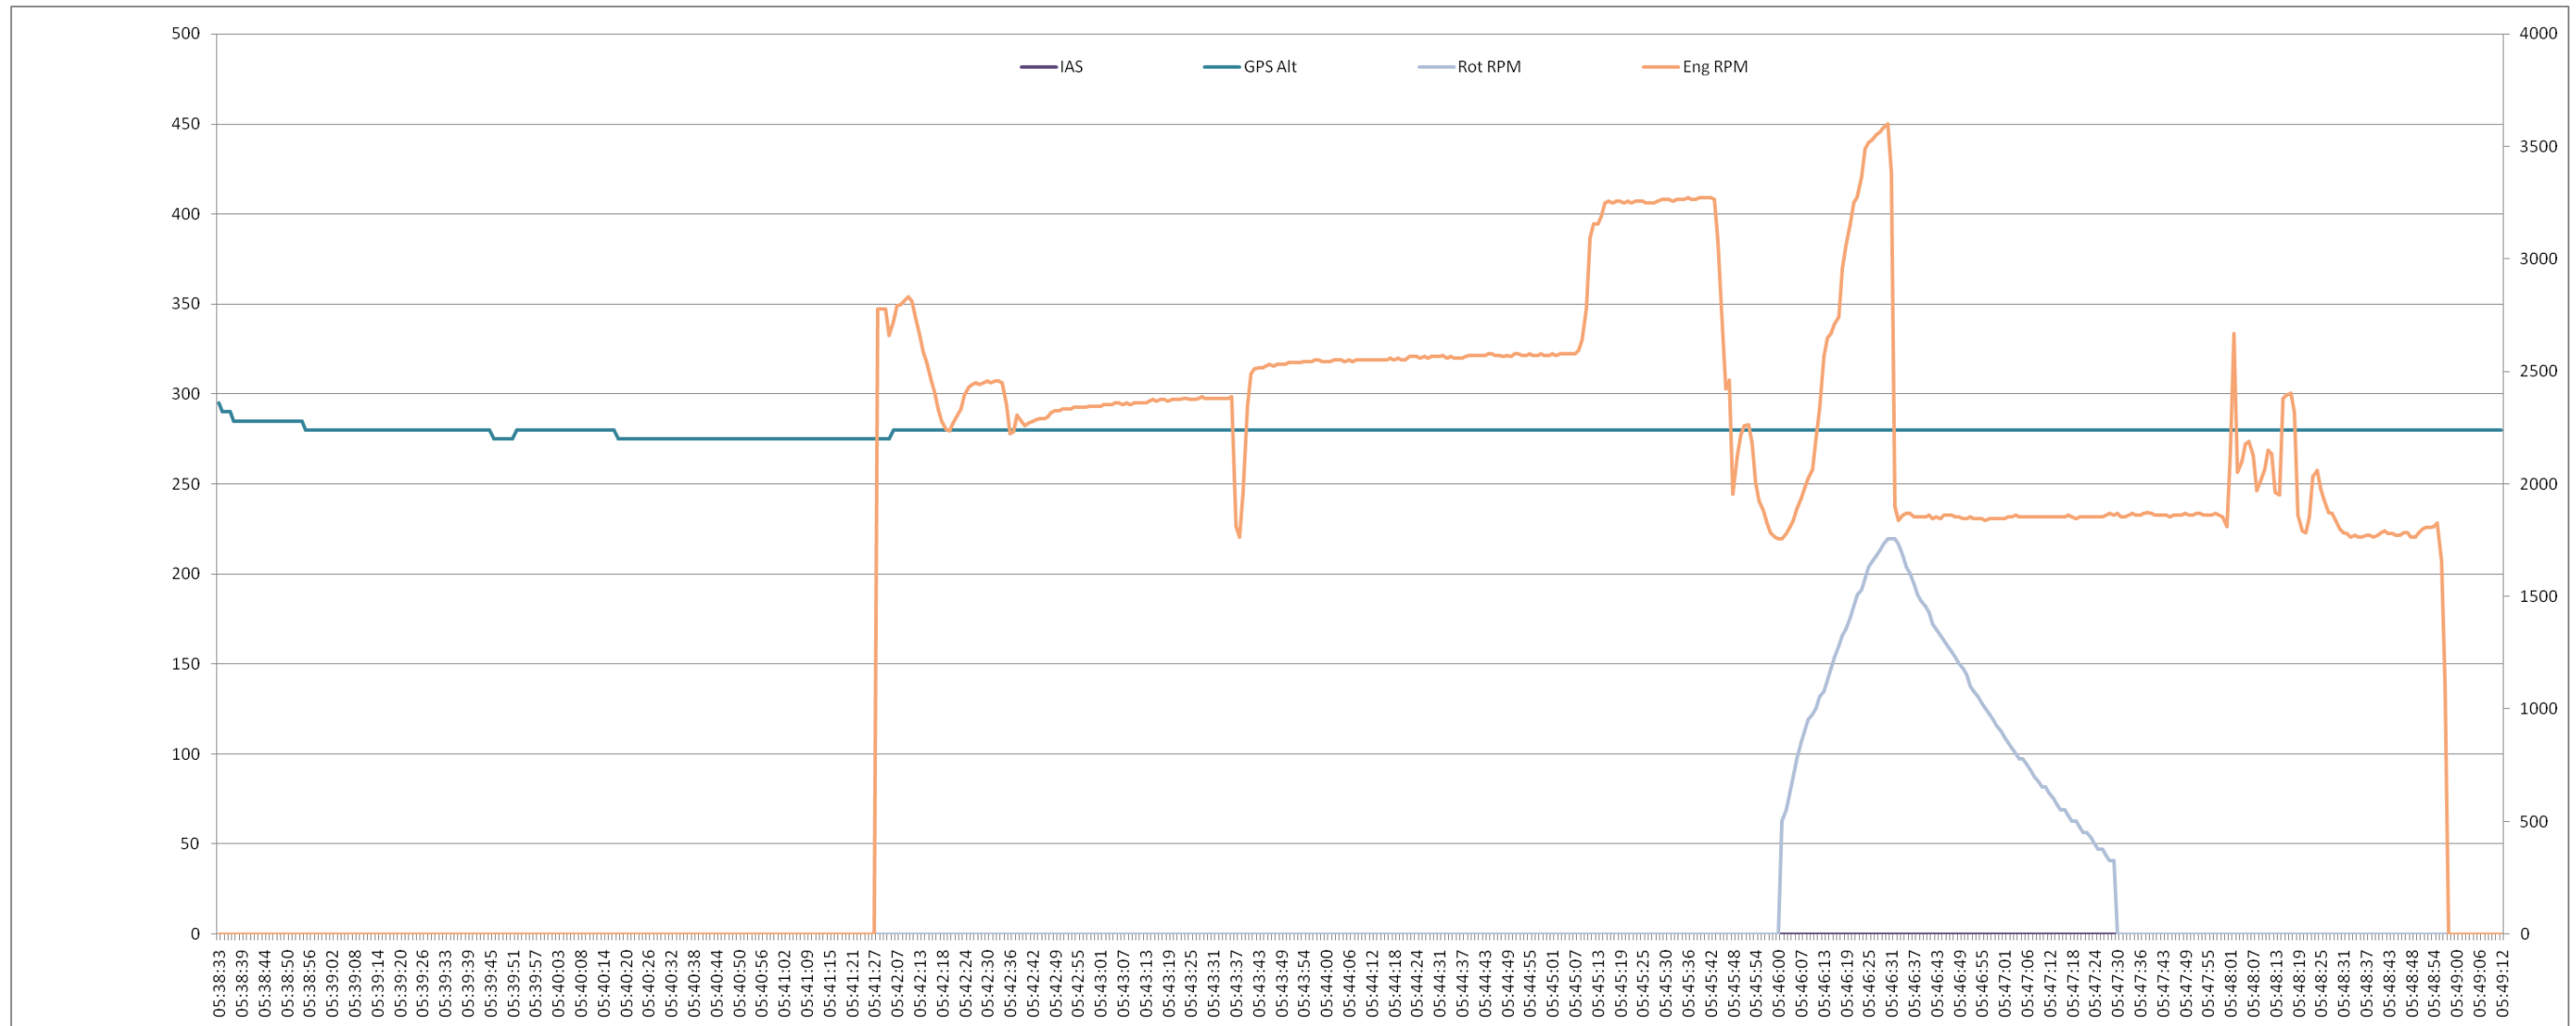
1. Zapis leta 1

- Glavno stikalo ON ob 5:38
- Prišlo do startanja motorja z namenom preizkusa delovanja motorja, med 5:41 do 5:49 v času 0:08
- Preizkus zagona glavnega rotorja – delovanje prerotorja
- Žirokopter ves čas preizkusa v mirovanju – brez premikanja po stezi
- Glavno stikalo OFF ob 5:49

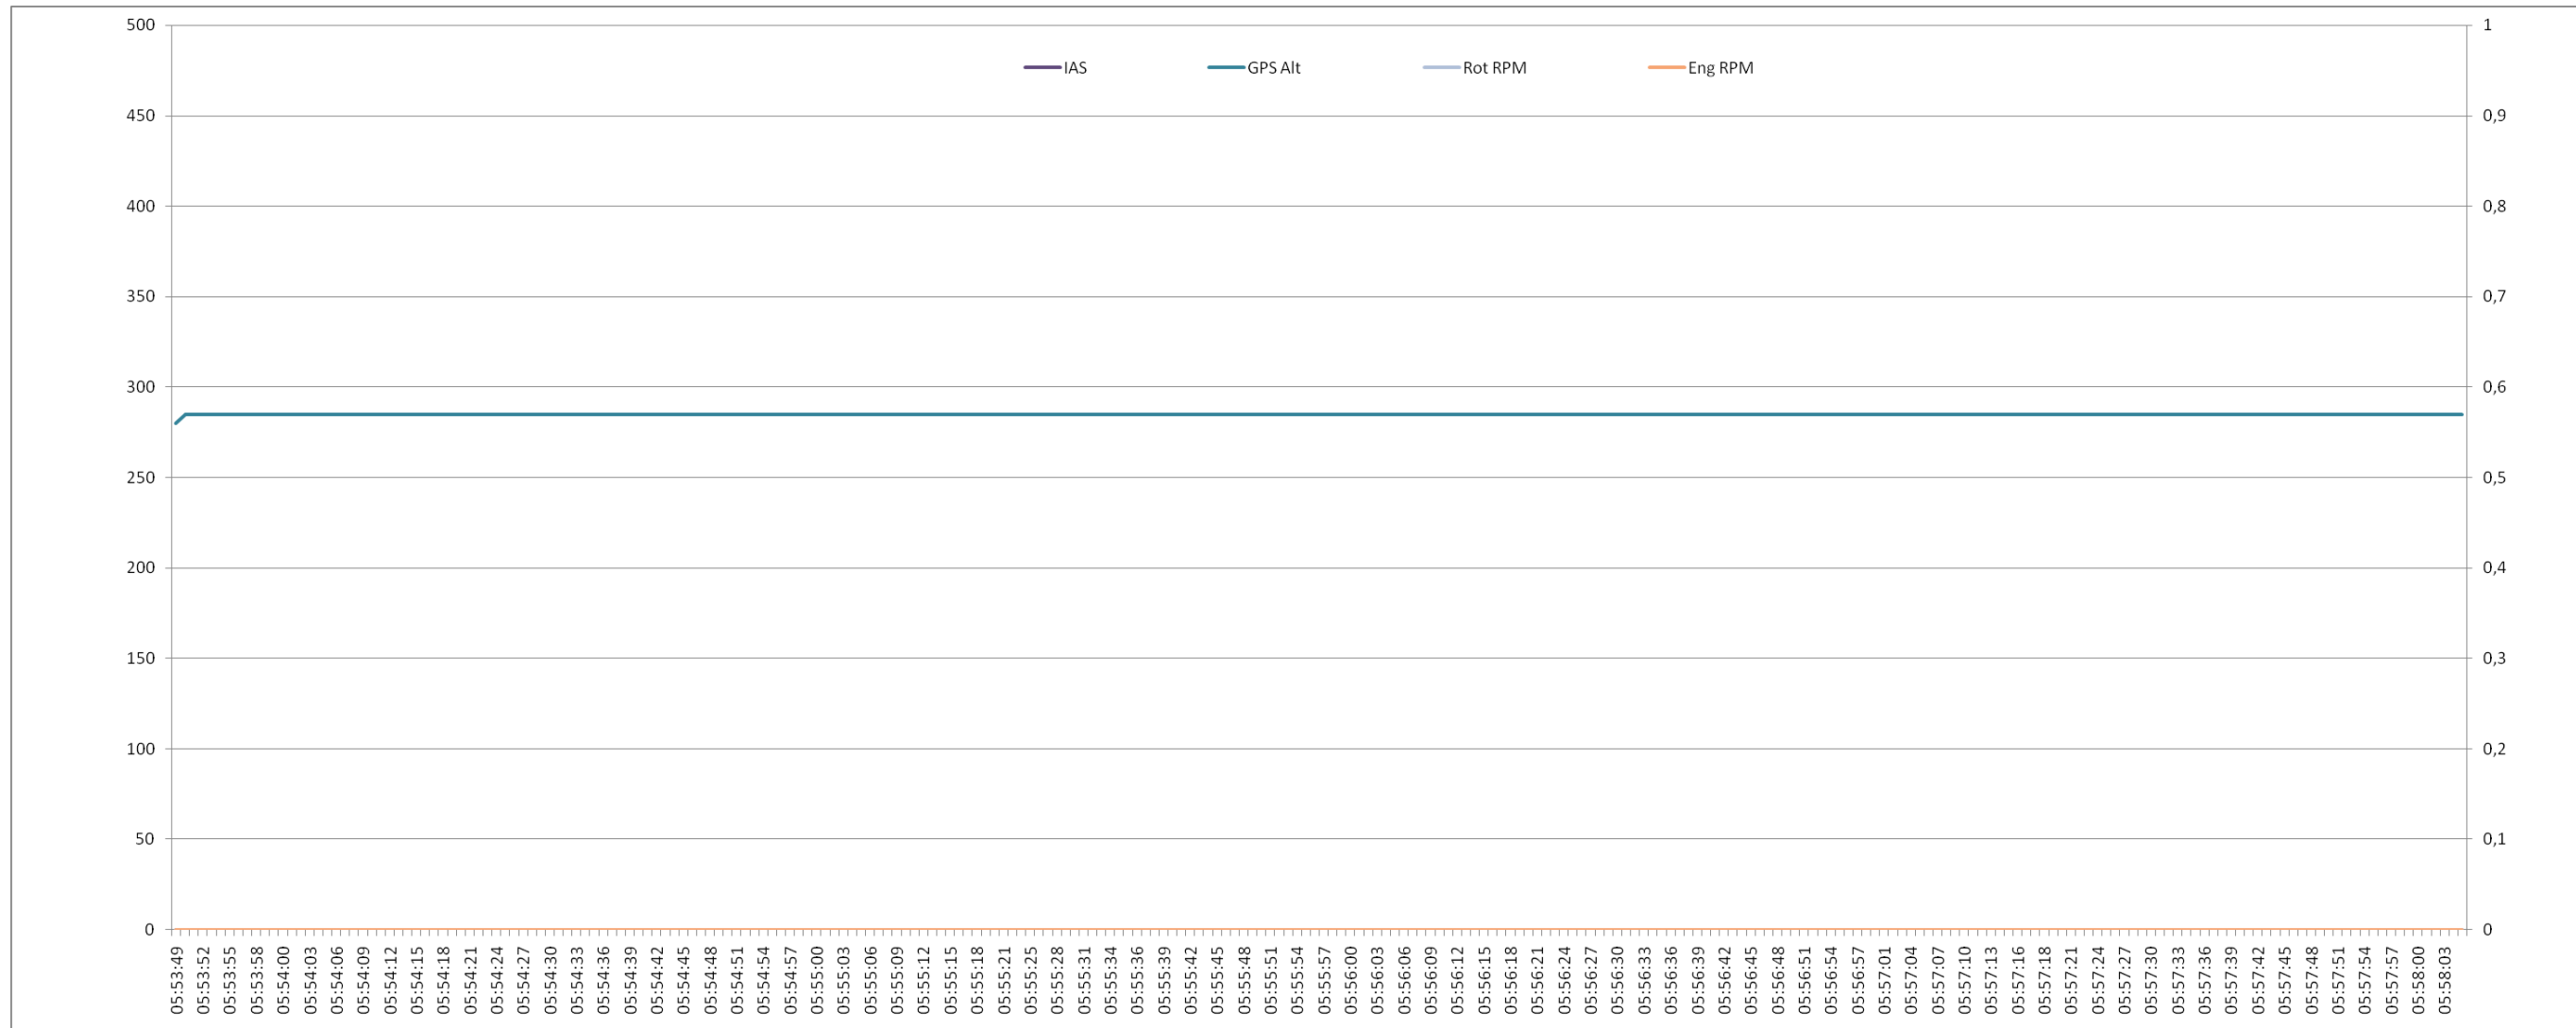
2. Zapis leta 2

- Glavno stikalo ON ob 5:53
- Do zagona motorja ni prišlo
- Žirokopter ves čas preizkusa v mirovanju – brez premikanja po stezi
- Glavno stikalo OFF ob 5:58
