KONČNO POROČILO

O PREISKAVI LETALSKE NESREČE LETALA

ROBIN DR 400/180 Z REGISTRSKO OZNAKO S5-DKL

14. SEPTEMBRA 2014 NA LETALIŠČU DIVAČA – LJDI

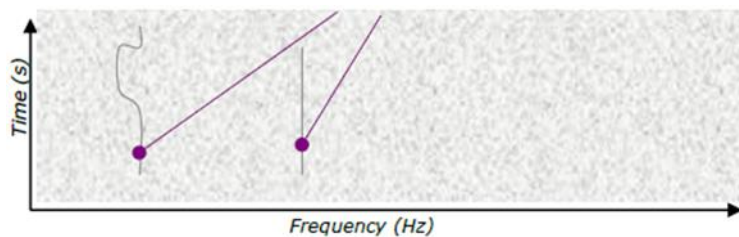
Iz analize je bilo ugotovljeno, da je bila hitrost vrtljajev (obratov) motorja v času dogodka 2450 vrt/min, kar se ujema z izjavami, ki so jih podale osebe z dovolj izkušnjami s tem letalom: »Letalo v fazi vzleta nikoli ni dosegalo več vrtljajev od 2450.« Navedena vrednost je bila v skladu s prakso in ne odstopa od vrednosti, ki so primerljive v tej kategoriji zrakoplovov. Analiza je pokazala tudi, da glede delovanja motorja od vzleta do trka ob tla ni bilo nepravilnosti, ki bi nakazovale na neposreden vpliv na nesrečo.

Opravljen je bila spektralna analiza zvočnega zapisa z video posnetka, da bi določili hitrost obratov motorja in prepoznali kakršnekoli zvočne nepravilnosti.

Priloga: Prikaz spektra (Lofargram) - zadnja minuta video posnetka (avdio zvočni zapis)
