## KONČNO POROČILO

### O PREISKAVI LETALSKE NESREČE

motornega letala PIPER PA-28-161,

reg. oznake S5-DES,

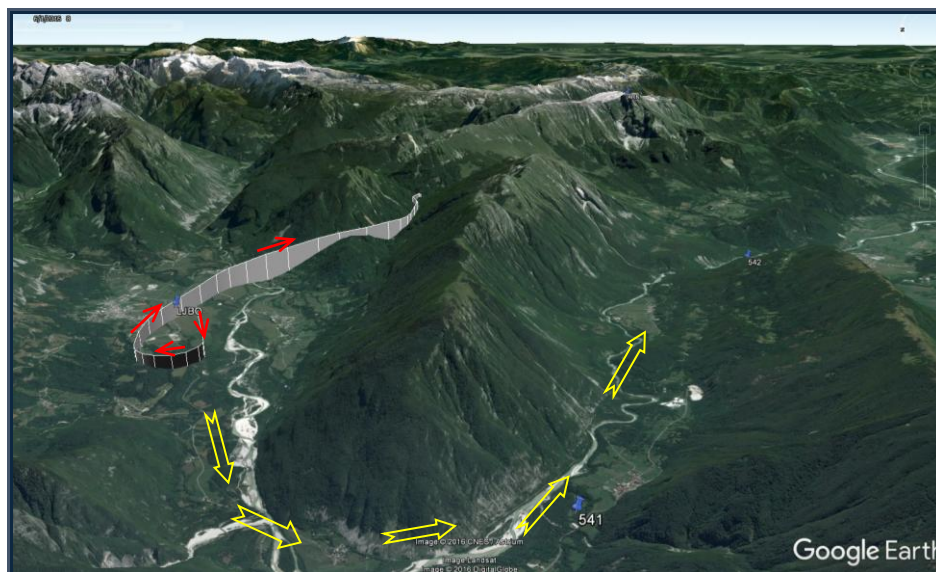
Slika 2: Z rumeno prikazan načrt leta<sup>2</sup>.

<sup>2</sup> Pilot je na dan dogodka v navigacijsko napravo Garmin 495 vpisal načrtovane GPS podatke za povratek na ljubljansko letališče. Načrt odhoda iz Bovškega letališča se razlikuje od dejanske poti leta.

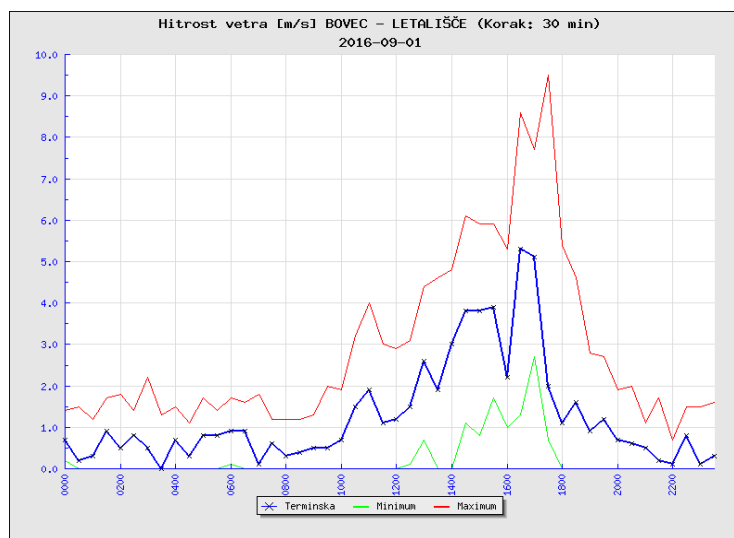
Na letališču je nameščena samodejna meteorološka postaja, ki jo upravlja ARSO. V času letalske nesreče je na letališču pihal zahodnik iz smeri 270° s povprečno hitrostjo okoli 10 vozlov in maksimalno hitrostjo okoli 16 vozlov (sliki 3 in 4).

Slika 3: Terminalska in maksimalna hitrost vetra na letališču Bovec. Čas na grafu je sončni čas (UTC+1).

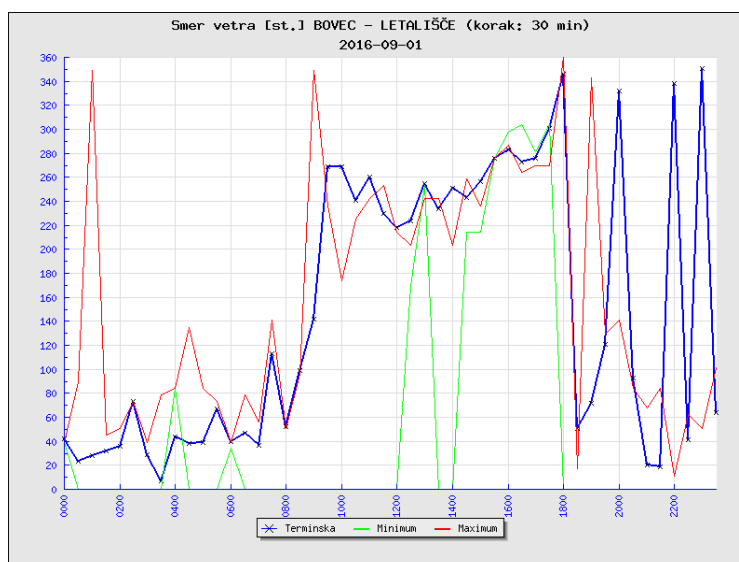
Slika 4: Smer vetra na letališču Bovec. Čas na grafu je sončni čas (UTC+1).

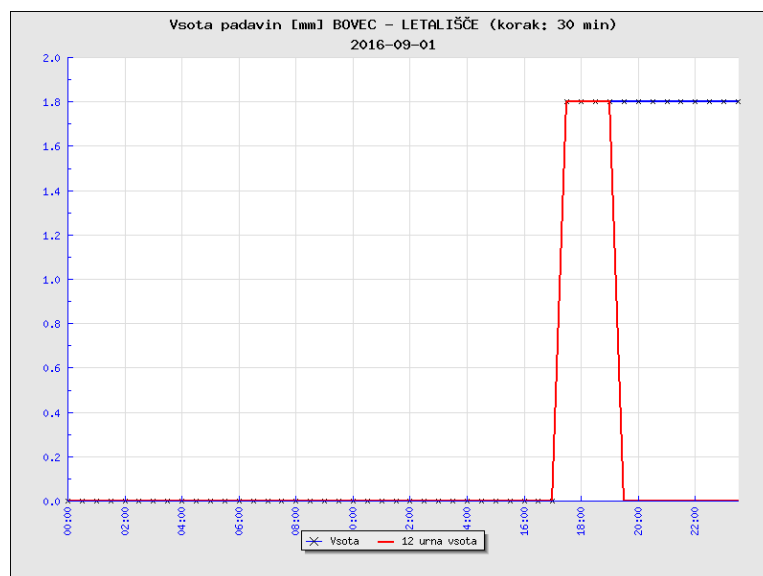
Samodejna meteorološka postaja na letališču Bovec je opremljena z merilnikom padavin. Merilnik je izmeril padavine v obdobju med 18. in 20. uro po lokalnem času (slika 5), kar se ujema z zaporedjem radarskih meritev padavin.

Slika 5: Izmerjena količina padavin. Čas na grafu je sončni čas (UTC+1).

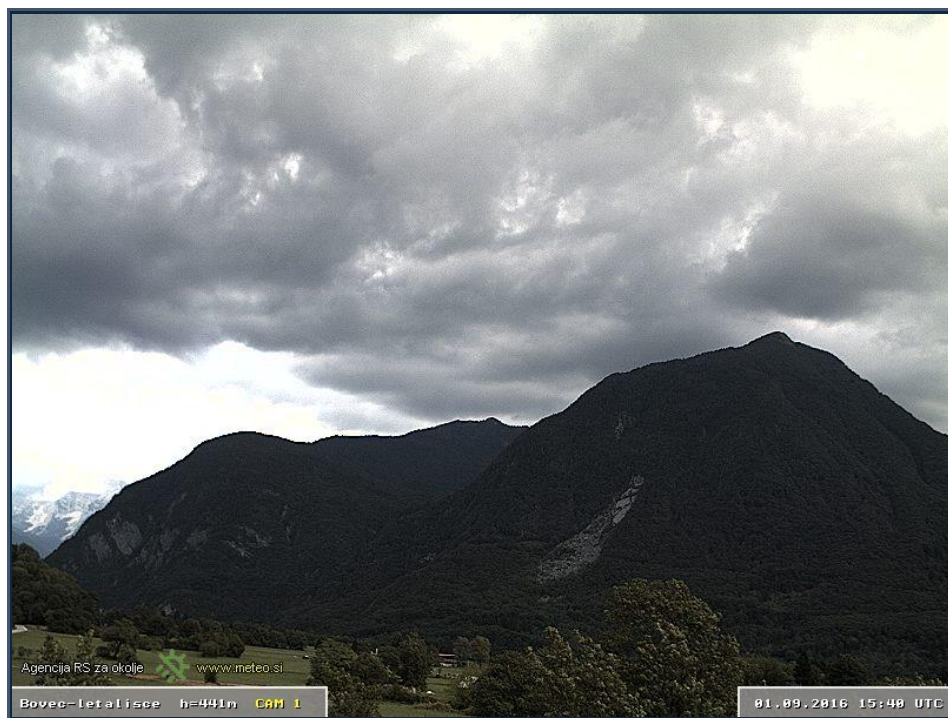
Po slikah spletne panoramske kamere in na podlagi radarskih slik predvidevamo, da so bili na območju letalske nesreče prisotni oblaki predvsem roda stratocumulus, zahodno in južno od Bovca pa tudi vrste cumulus congestus (TCU) in cumulonimbus (CB). Po oceni slike je bila baza oblakov na višini okoli 1.900 do 2.100 m nad morjem.

Slika 6: Posnetek kamere v smeri SE (v smeri Velikega vrha in Krasjega vrha) ob 17.40 LT.

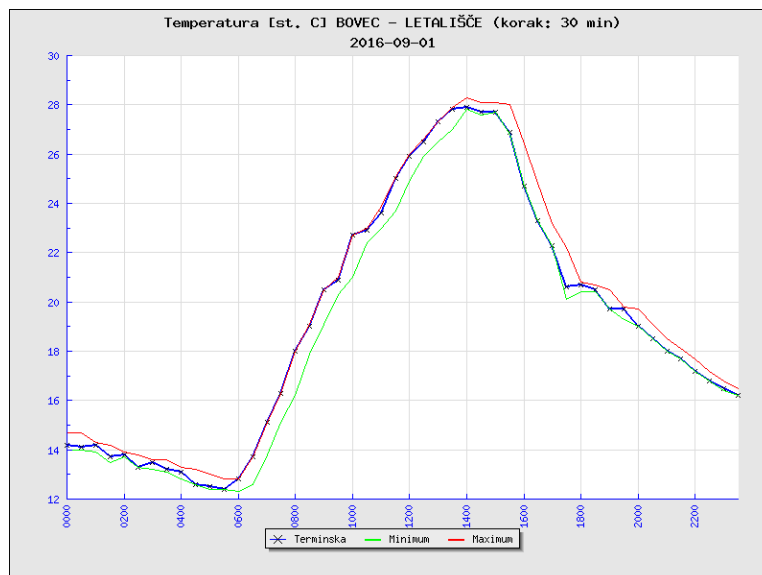
Na letališču Bovec je bila temperatura zraka v času nesreče okoli 22 °C (slika 7), na višini 1.700 m je bila temperatura zraka okoli 16 °C, pod 0 °C, pa je bila temperatura zraka na višini nad okoli 3.800 m.

Slika 7: Temperatura zraka na letališču Bovec. Čas na grafu je sončni čas (UTC+1).

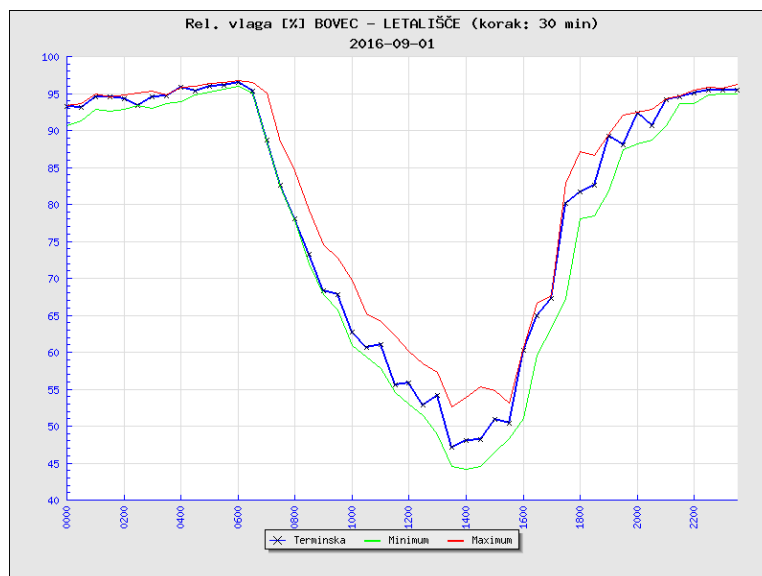
Na letališču Bovec je bila relativna vlažnost v času nesreče okoli 70 % (slika 8).

Slika 8: Relativna vlaga na letališču Bovec. Čas na grafu je sončni čas (UTC+1).

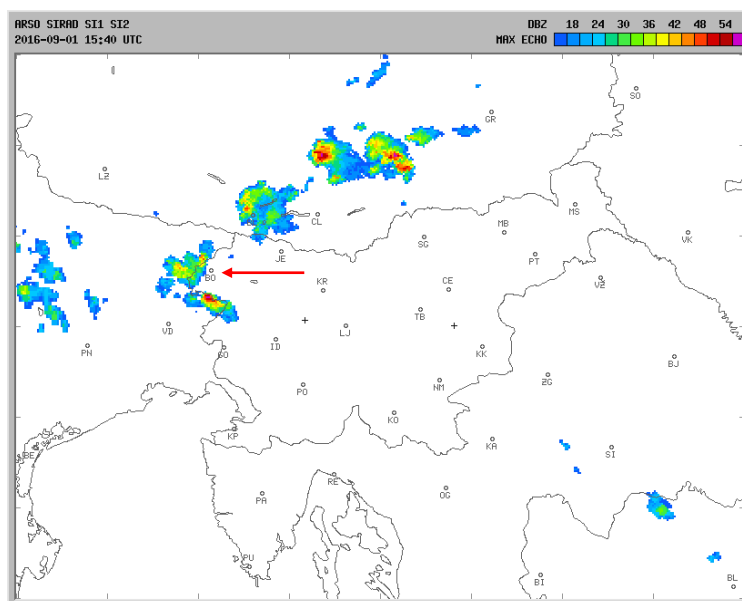
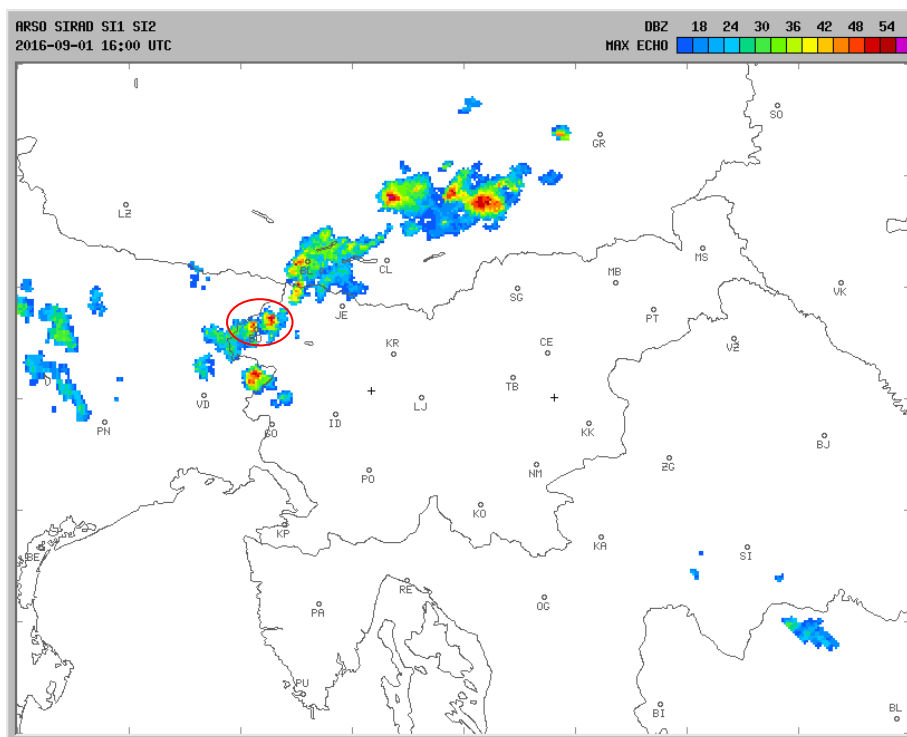
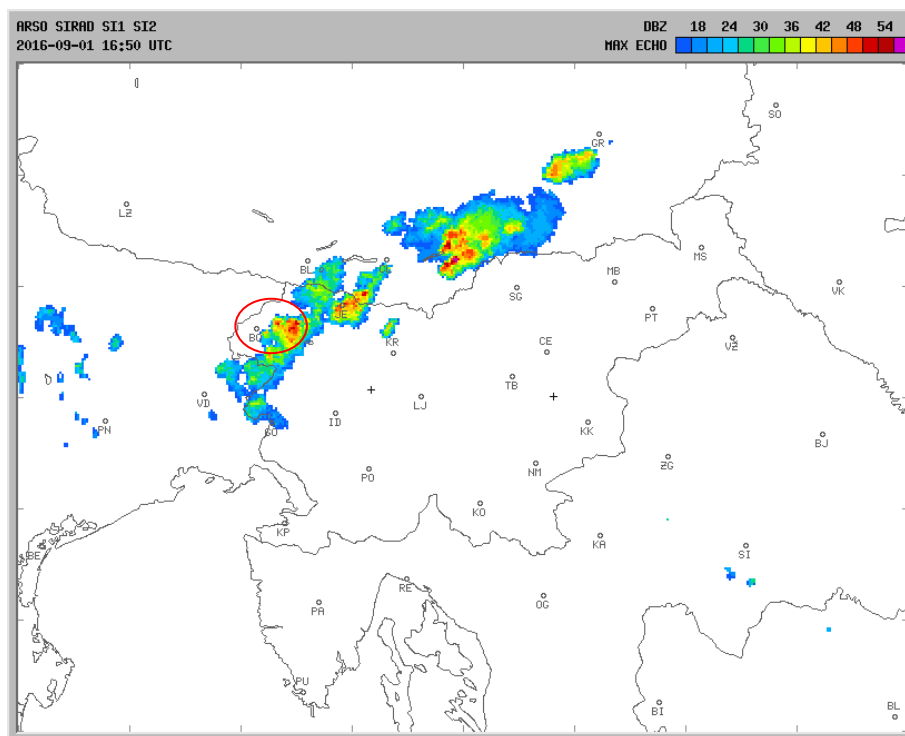
Po analizi zaporedja slik radarskih meritev (slike 9, 10 in 11) sklepamo, da so se na samem območju letališča Bovec konvektivne padavine v obliki ploh pojavile okoli 18. ure po lokalnem času (pribl. 20 minut po nesreči), nevihte pa so širše območje Julijskih Alp zajele nekaj pred 19. uro po lokalnem času, torej vsaj 1 uro po nesreči.

Slika 9: Radarska meritev ob 17.40 po lokalnem času (UTC+2).

Slika 10: Radarska meritev ob 18.00 po lokalnem času (UTC+2).

Slika 11: Radarska meritev ob 18.50 po lokalnem času (UTC+2).

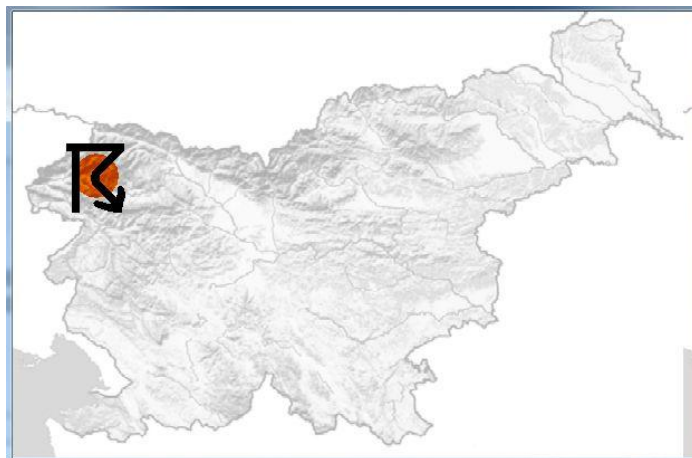
Slika 12: Področje zračnega prostora, za katero je bilo izdano opozorilo zaradi nastanka nevihte.

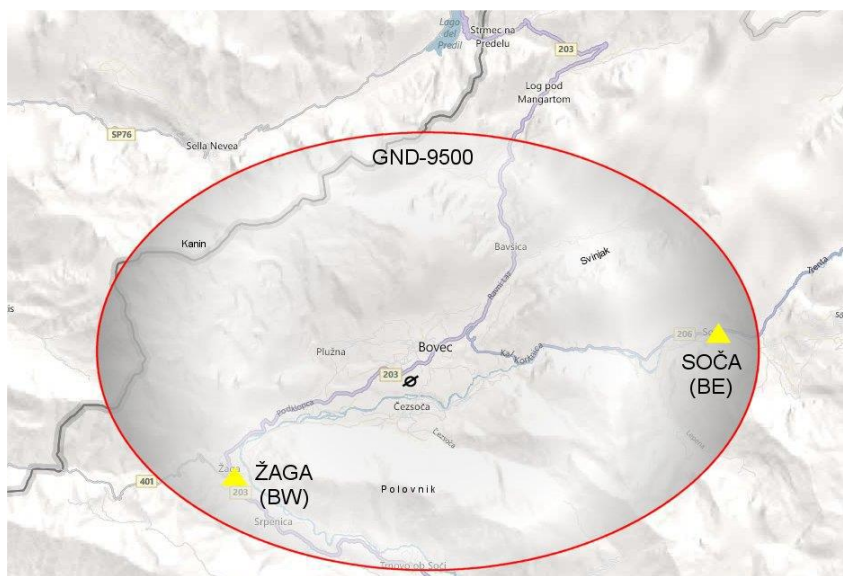
Letališče je v neposredni bližini mesta Bovec, na ravnini, ki jo na južni strani omejuje strmo pobočje, ki se spušča proti reki Soči, na severni strani ob celi dolžini vzletno-pristajalne steze (VPS) pa gorati masiv Rombon (2.208 m) in v nadaljevanju Kanin z nadmorsko višino 2.585 m. Na jugovzhodni strani v bližini letališča je pobočje Javoršček (1.557 m) in na južni Polovnik (1.471 – 1.768 m).

Slika 13: Zračni prostor območja letališča Bovec.
