**KONČNO POROČILO**

**O PREISKAVI LETALSKE NESREČE**

**motornega letala PA32-301T,**

**reg. oznake N710CC,**

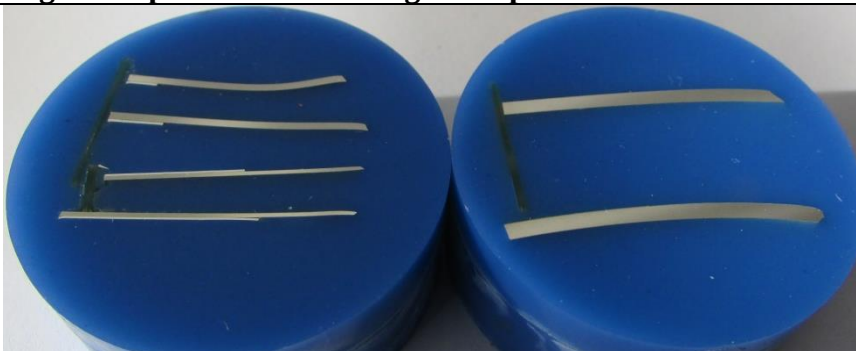
| <b>Rezultati metalografske preiskave – metalografski posnetki</b> | |
|---|--|
| <p>Slika 89: Pripravljena metalografska obrusa prerezov pločevin oplata in vzdolžnega profila poleg mest preloma. Na levem obrusu so prerezi sprednje pločevine (mesti C in D) ter pločevini iz mesta B (B 1 in B 2). Lokacije odvzema so prikazane na sliki 12. Na desnem obrusu sta prereza pločevin vzdolžnega nosilca (vzorca 1 in 2 – vzdolžni profil), lokacija odvzema pa je prikazana na slikah od 61 do 63. IMG-5590</p> | |

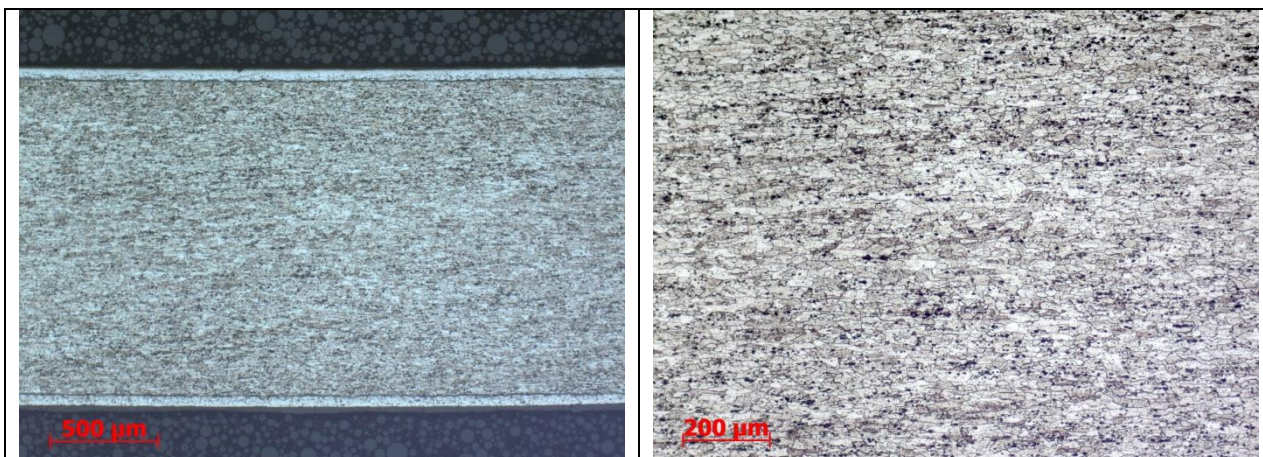
Sliki 96 in 97: Vzorec 1 – vzdolžni prerez pločevine nosilca v oddaljenosti okoli 20 mm od preloma. Na površino pločevine je navaljana tanka plast zlitine (verjetno zlitine AW-1230 ali čistega Al visoke čistoče t. i. “Alclad”) - jedkano.

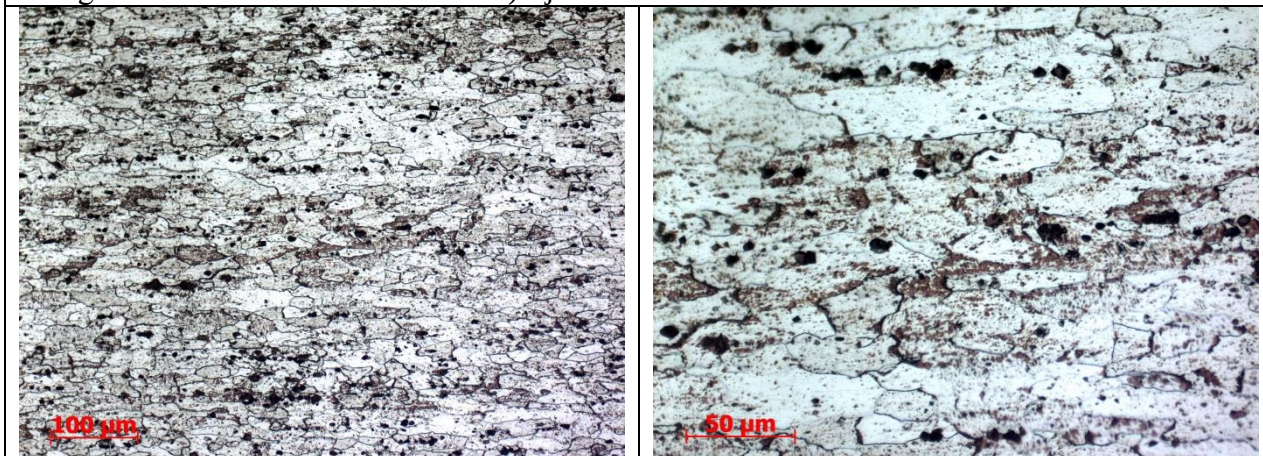
Sliki 98 in 99: Vzorec 1 – vzdolžni prerez pločevine nosilca v oddaljenosti okoli 20 mm od preloma. Detajli mikrostrukture pločevine zlitine 2024: različni precipitanti intermetalnih spojin so dispergirani po kristalnih zrnih  $\alpha$ : netopni delci  $(\text{Cu,Fe,Mn})\text{Al}_7$ , drobni temni delci so  $\text{CuMgAl}_2$ ,  $\text{Cu}_2\text{Mn}_3\text{Al}_{20}$  in  $\text{Cu}_2\text{FeAl}_7$ . Zlasti prisotnost faz  $\text{CuMgAl}_2$  (S-faze) in  $\text{CuAl}_2$  ( $\theta'$ ) kaže na izločevalno utrjevanje aluminijeve zlitine (toplotna obdelava zlitine) – jedkano.

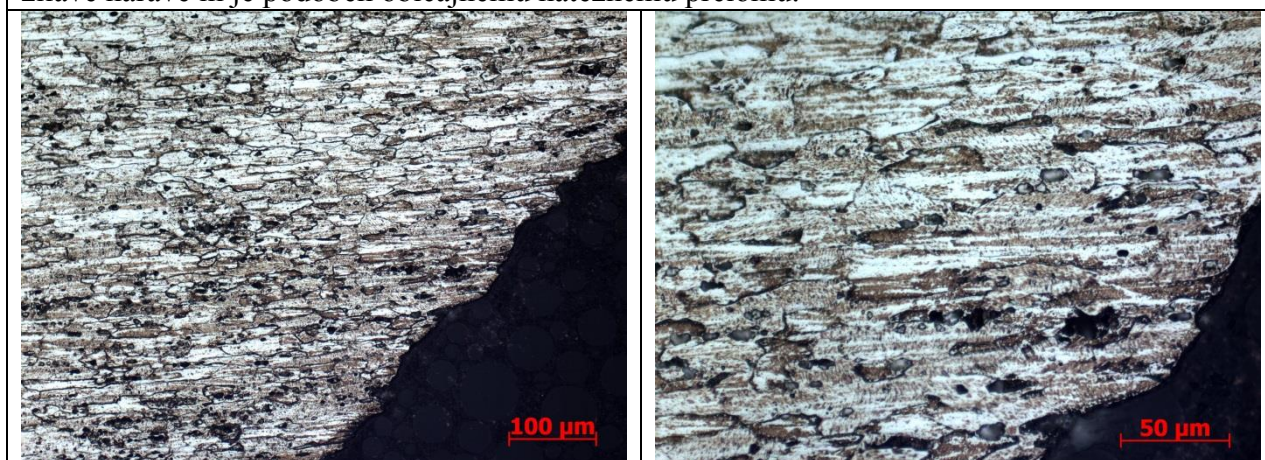
Sliki 106 in 107: Vz dolžni prerez pločevine vzdolžnega nosilca krilca. Vzorec 2 poleg preloma – detajla mikrostrukture.

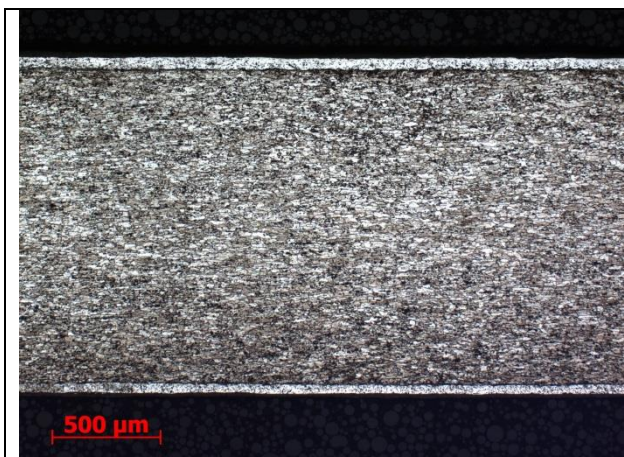
Slika 108: Vzorec 2 – vzdolžni prerez pločevine nosilca v oddaljenosti okoli 20 mm od preloma. Na površino pločevine je navaljana tanka plast zlitine (verjetno AW-1230) - jedkano.

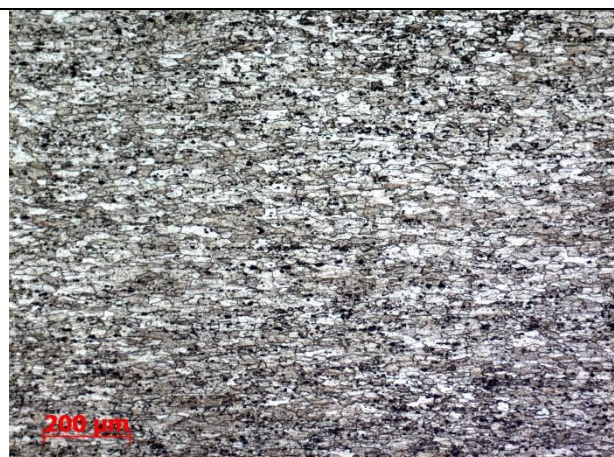
Slika 109: Vzorec 2 – vzdolžni prerez pločevine nosilca v oddaljenosti okoli 20 mm od preloma. Mikrostruktura pločevine je enakomerna preko celotnega prereza, kristalna zrna so deformirana v smeri valjanja pločevine (jedkano).

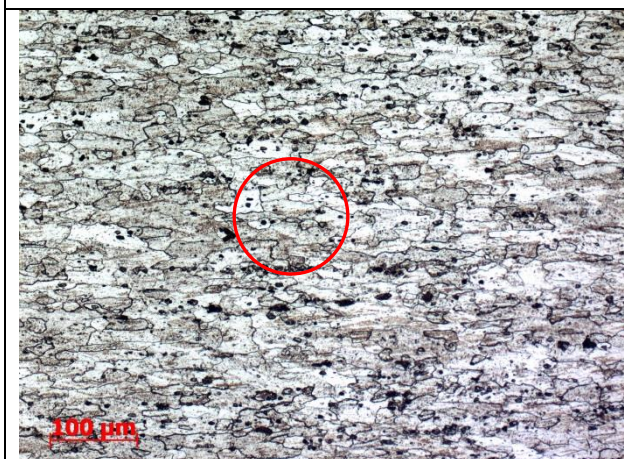
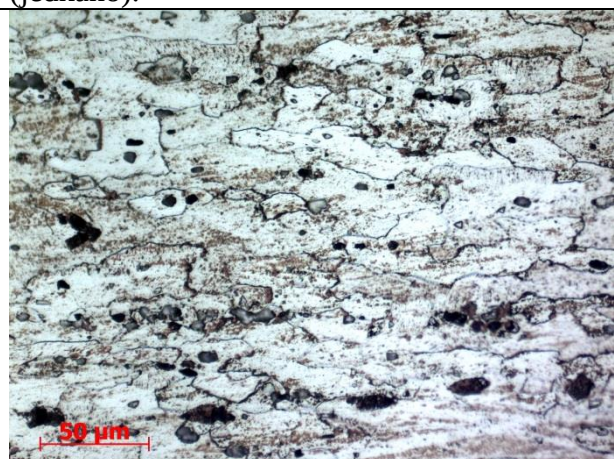
Sliki 110 in 111: Detajli mikrostrukture pločevine zlitine 2024: različni precipitanti intermetalnih spojin so dispergirani po kristalnih zrnih  $\alpha$  (jedkano).

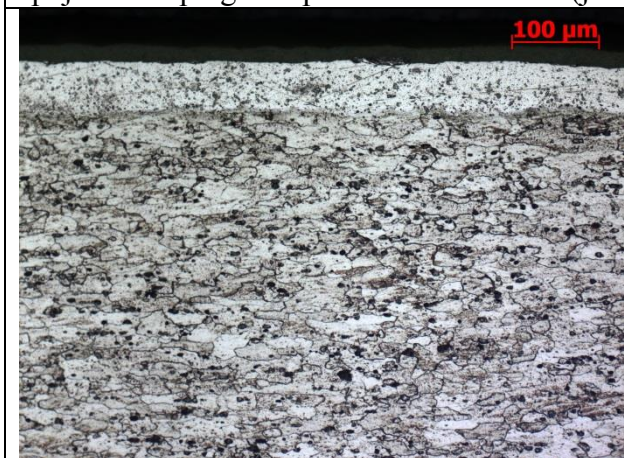
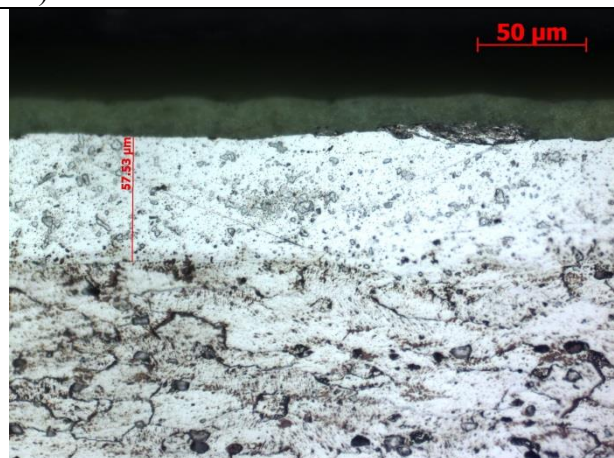
Sliki 112 in 113: Vzorec 2 – vzdolžni prerez pločevine nosilca v oddaljenosti okoli 20 mm od preloma – detajla prereza ob površini. Na površino pločevine je navaljana tanka plast zlitine (verjetno zlitine AW-1230 ali čistega Al visoke čistoče t. i. "Alclad"), debeline okoli 60 μm

(jedkano). Na površini je tudi tanka plast osnovnega protikorozijskega premaza.

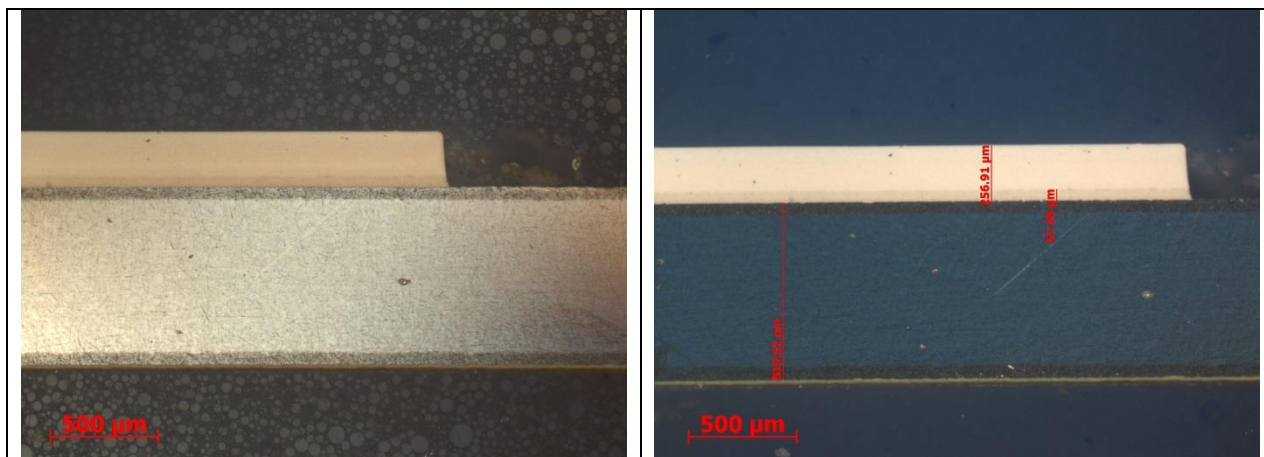
Sliki 119 in 120: Vzorec C - prerez pločevine v oddaljenosti okoli 20 mm od preloma (nejedkano, osvetlitev z belo in polarizirano svetlobo). Na površino pločevine je navaljana tanka plast zlitine (verjetno AW-1230). Na zunanji strani (na slikah zgoraj sta dve plasti protikorozijskega premaza v skupni debelini okoli 260 µm. Debelina sprednje pločevine je 0,82 mm.

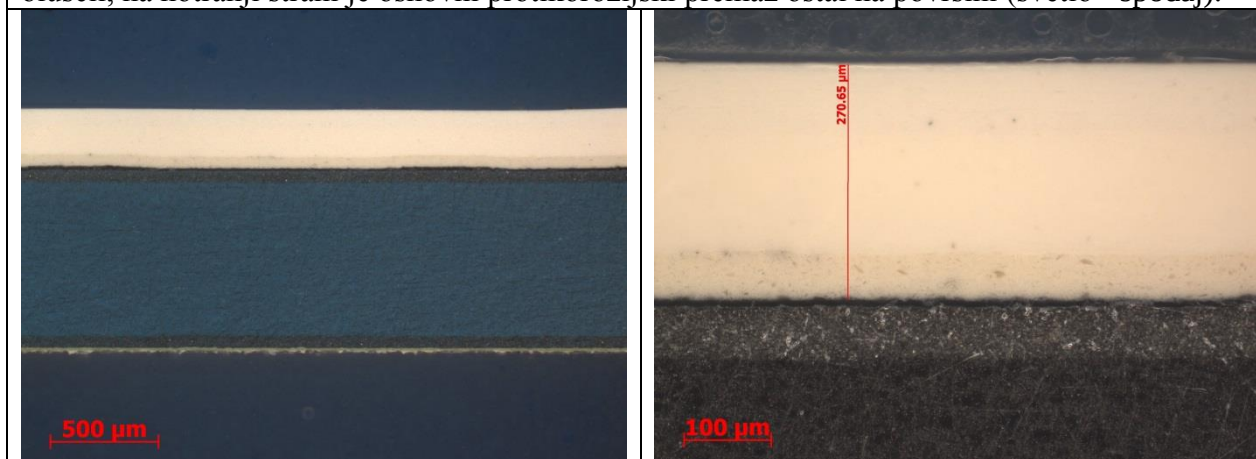
Sliki 127 in 128: Vzorec D - prerez pločevine na oddaljenosti okoli 20 mm od preloma (osvetlitev s polarizirano svetlobo). Na pločevini sta na zunanji strani ostali plasti belega protikorozijskega premaza v skupni debelini 270 μm.

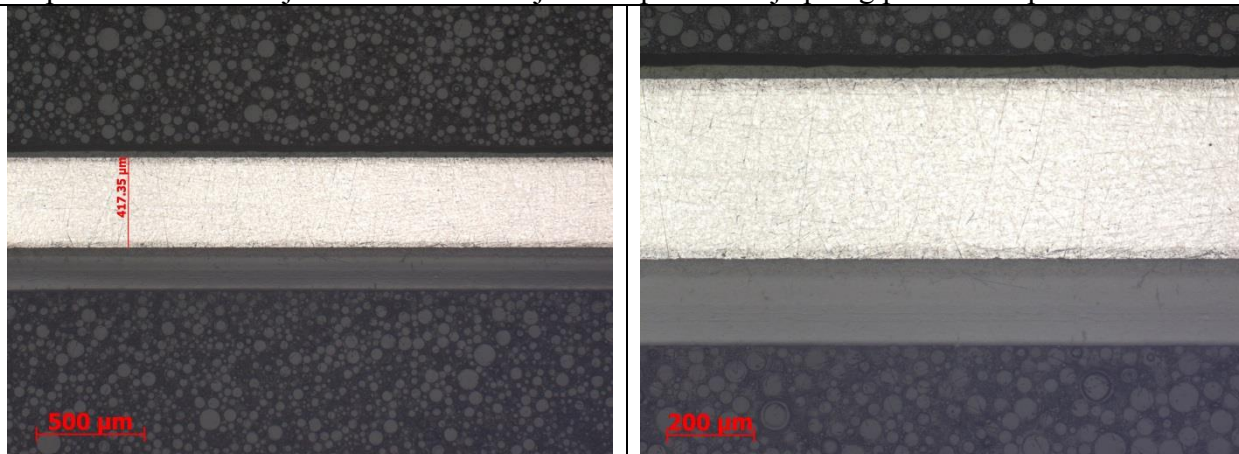
Sliki 133 in 134: Vzorec B 1 - prerez srednje pločevine na oddaljenosti 20 mm od preloma (nejedkano). Debelina pločevine na nepoškodovanem delu je med 412 do 417 µm. Na spodnji strani je protikorozijski nanos debeline okoli 250 µm.

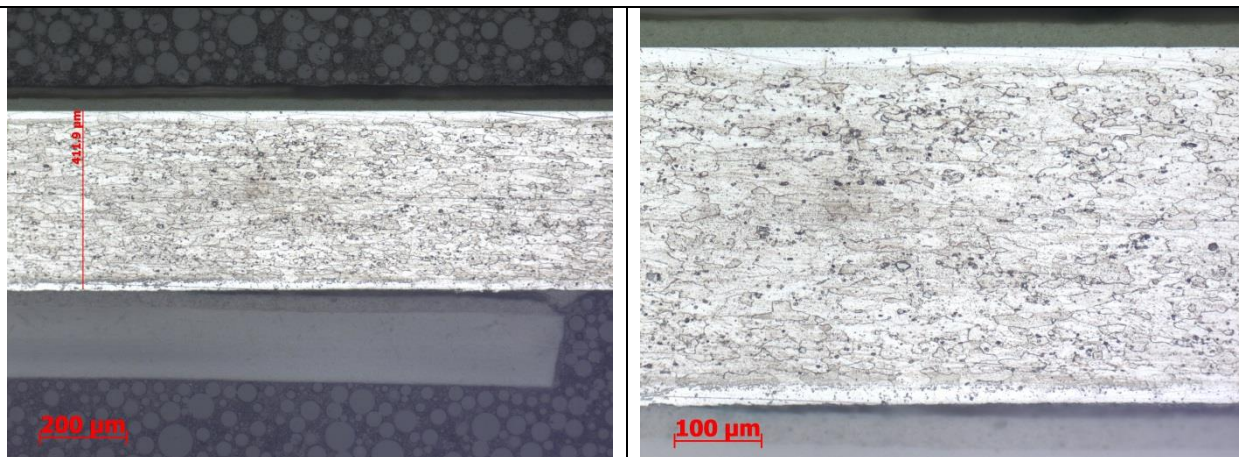
Sliki 135 in 136: Vzorec B 1 - prerez srednje pločevine na oddaljenosti okoli 10 mm od preloma. Mikrostrukture pločevine zlitine 2024: različni precipitacijski intermetalni spojin so dispergirani po kristalnih zrnih  $\alpha$ , ki so rahlo razpotežena v smeri valjanja pločevine (jedkano).

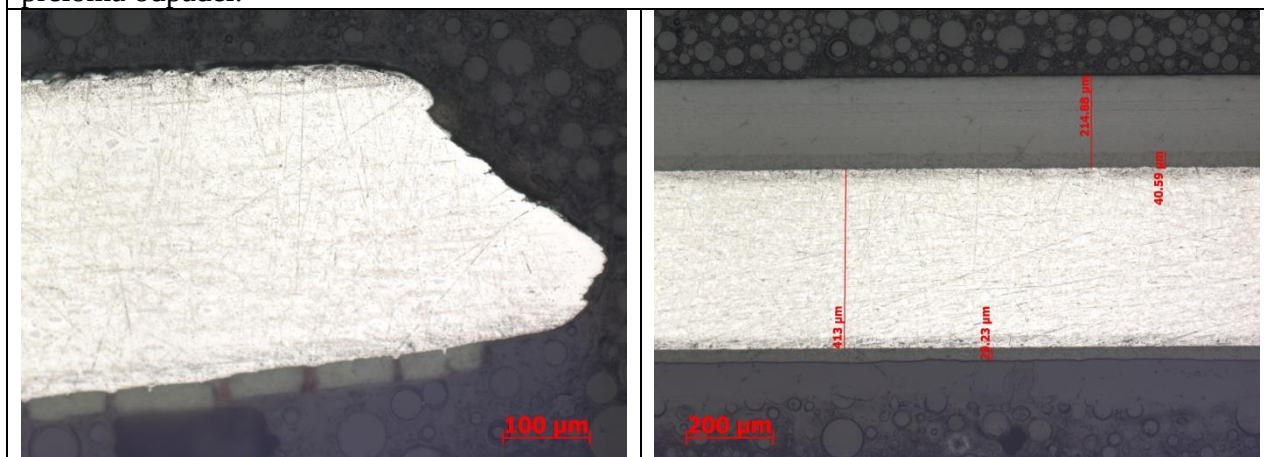
Slika 139: Prerez poleg preloma (nejedkano).

Slika 140: Prerez na oddaljenosti okoli 20 mm od preloma. Debelina pločevine je 413 µm.

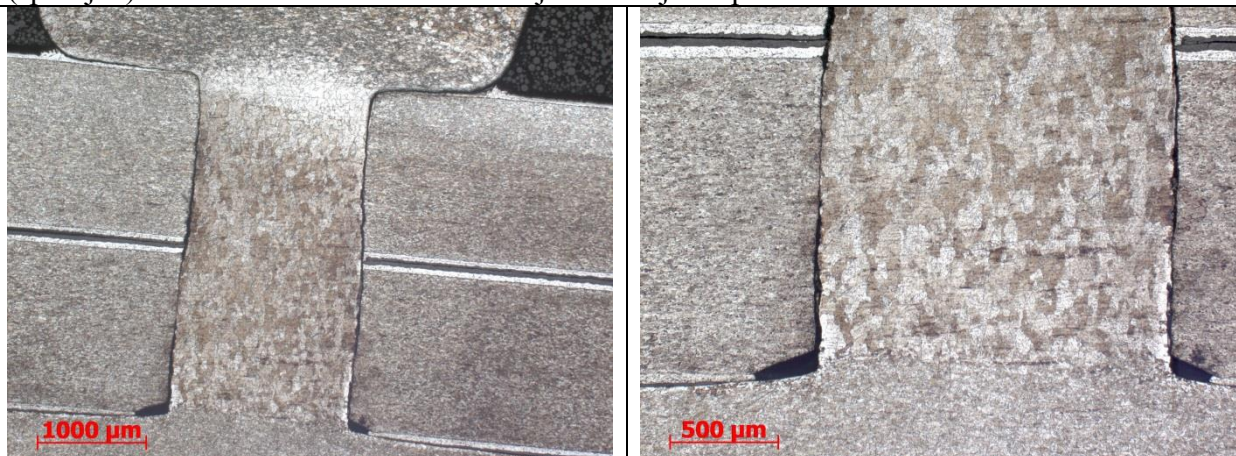
Sliki 145 in 146: Kovičeno mesto med vzdolžnim nosilcem in ojačitvenim profilom (jedkano) - detajla. Stebilo kovice se lepo prilega v izvrtini. Kovica je kovana s hladnim kovanjem. Na glavi kovice in preoblikovanem delu je mikrostruktura prekovana in hladno utrjena, kristalna zrna so manjša.

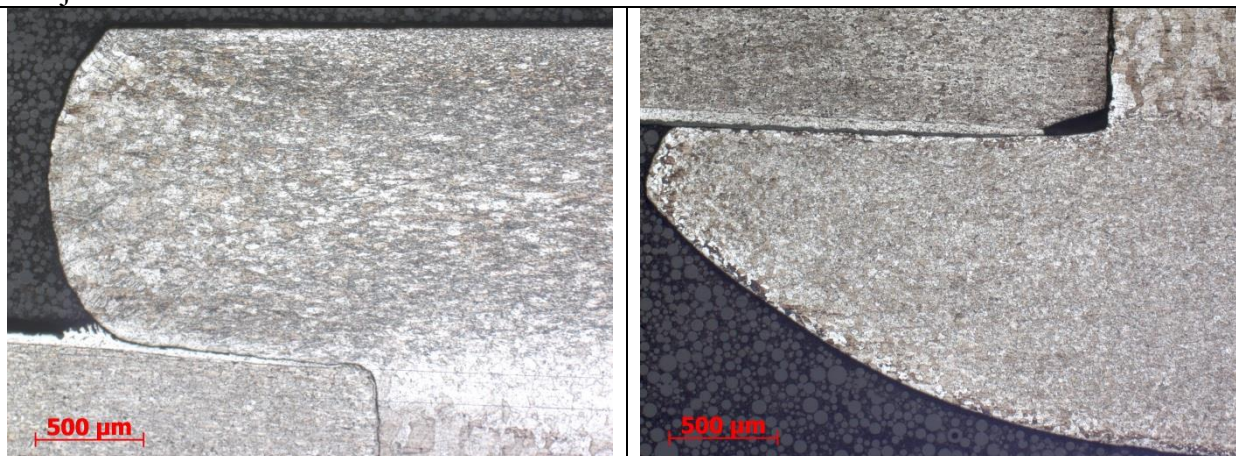
Sliki 147 in 148: Kovičeno mesto med vzdolžnim nosilcem in ojačitvenim profilom (jedkano) – detajla med kovičnim delom in pločevino ter glavo kovice in pločevino.

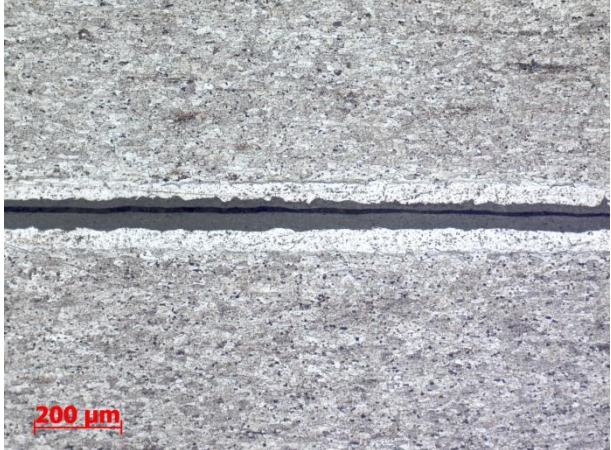
| <p>Slika 149: Stik med pločevinama (jedkano). Na obeh pločevinah je poleg navaljane plasti Al zlitine z visoko vsebnostjo Al (svetli plasti ob reži) tanka plast zelenega protikorozijskega premaza.</p> | <p>Slika 150: Pločevina vzdolžnega nosilca ob robu (prečna smer – jedkano). Kristalna zrna so preko prereza enake velikosti. Različni precipitati intermetalnih spojin so dispergirani po kristalnih zrnih <math>\alpha</math> (drobne temne pike).</p> |

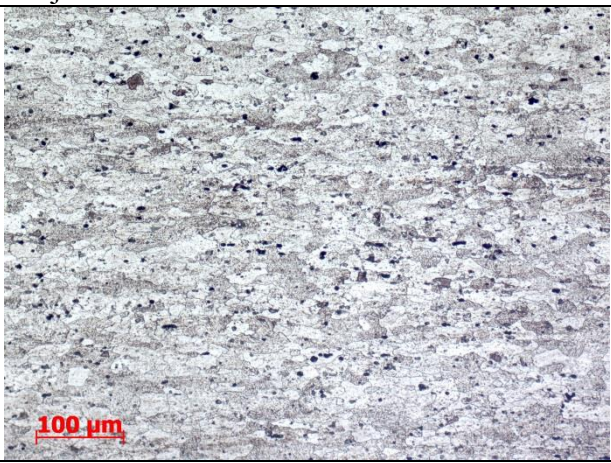
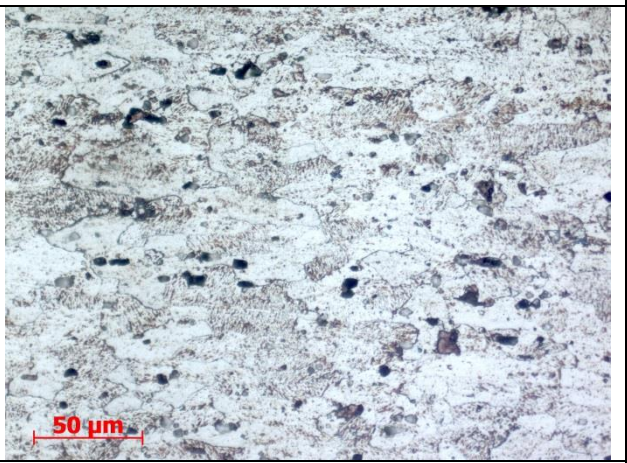
| <p>Sliki 153 in 154: Pločevina vzdolžnega nosilca krilca v prečnem prerezu. Detajli mikrostrukture pločevine zlitine 2024: različni precipitati intermetalnih spojin so dispergirani po kristalnih zrnih <math>\alpha</math>. V prečni smeri je usmerjenost kristalnih zrn slabše vidna, kot v vzdolžni smeri. Na</p> | |

razdalji 8 cm od preloma ni opaznih nobenih sprememb v mikrostrukturi, ki bi bile lahko posledica utrujenosti materiala.

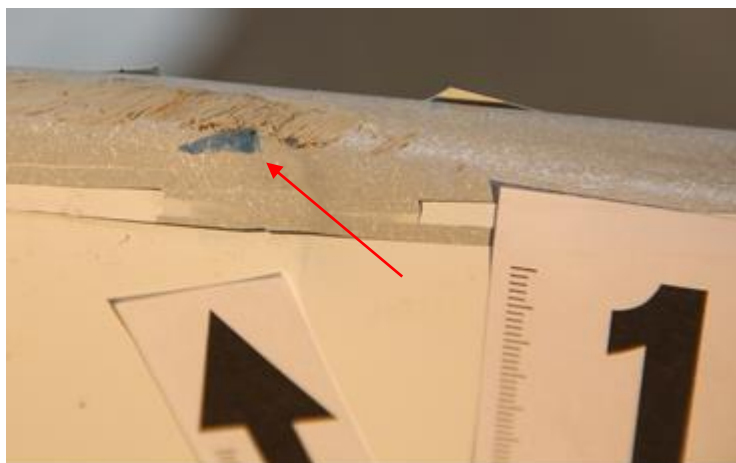
S kemijskimi analizami spornih in primerjalnih vzorcev niso ugotovljene razlike v kemijski sestavi spornih zdrsni modre in rdeče barve, ki so bile po najdbi vidne na površinah najdenih delov horizontalnega stabilizatorja in modre in rdeče barve s primerjalnih delov razbitine letala z glavnega mesta prizorišča nesreče.

*Slika 22: Dokumentiranje spornih zdrsni – madežev*

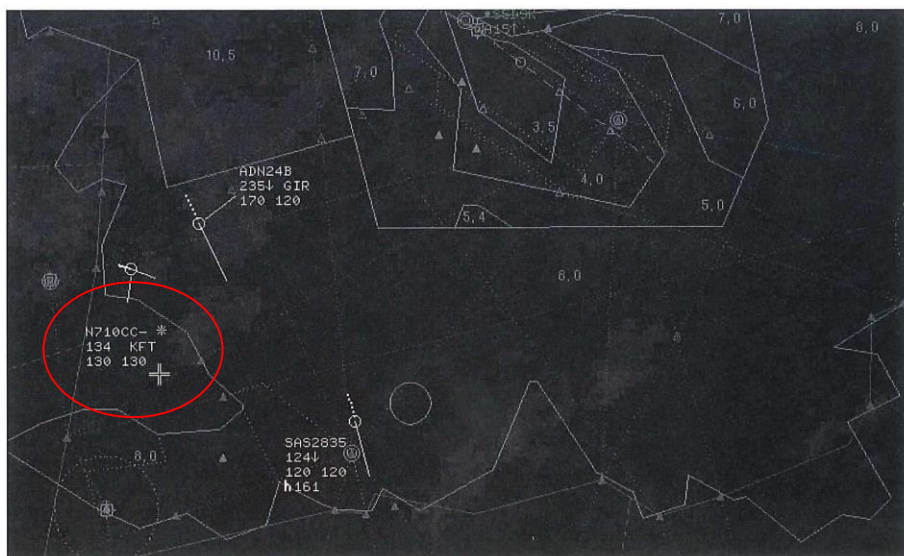
## PRILOGA 1 Radarska slika vstopa letala v slovenski zračni prostor

N710CC v FIR Ljubljana na višini FL134 (13400 čevljev). Vzpostavljena glasovna komunikacija s kontrolo zračnega prometa. Izogibanje vplivom vremena.

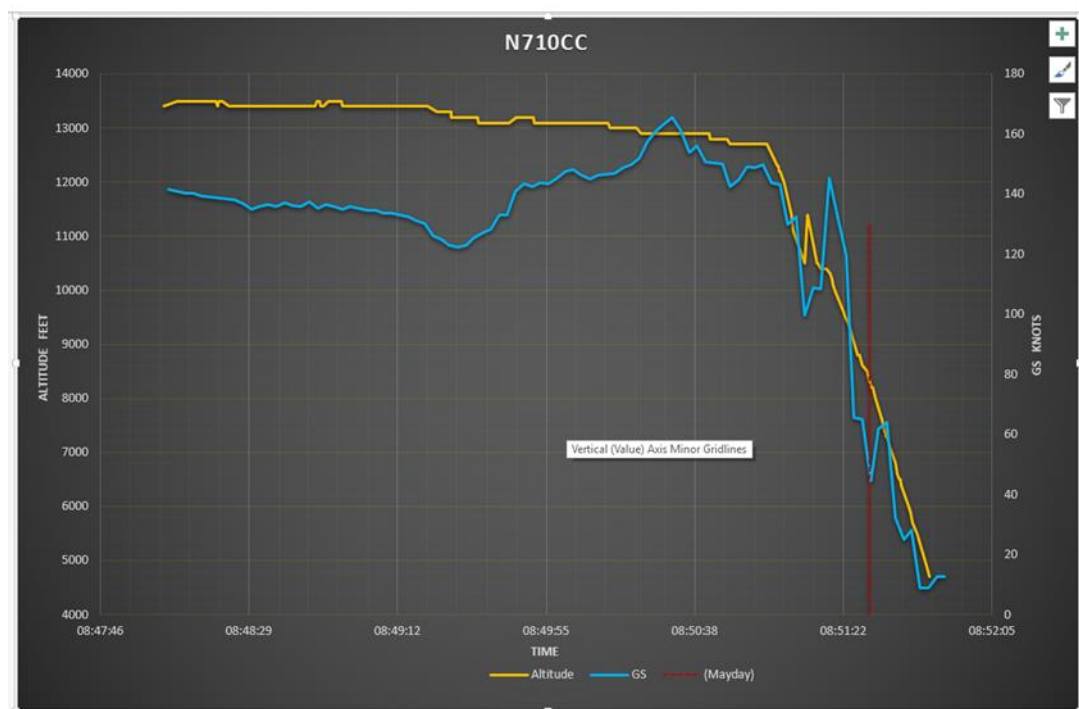
## PRILOGA 2

## Parametri leta v času pred nesrečo (povzeto po radarskih podatkih)

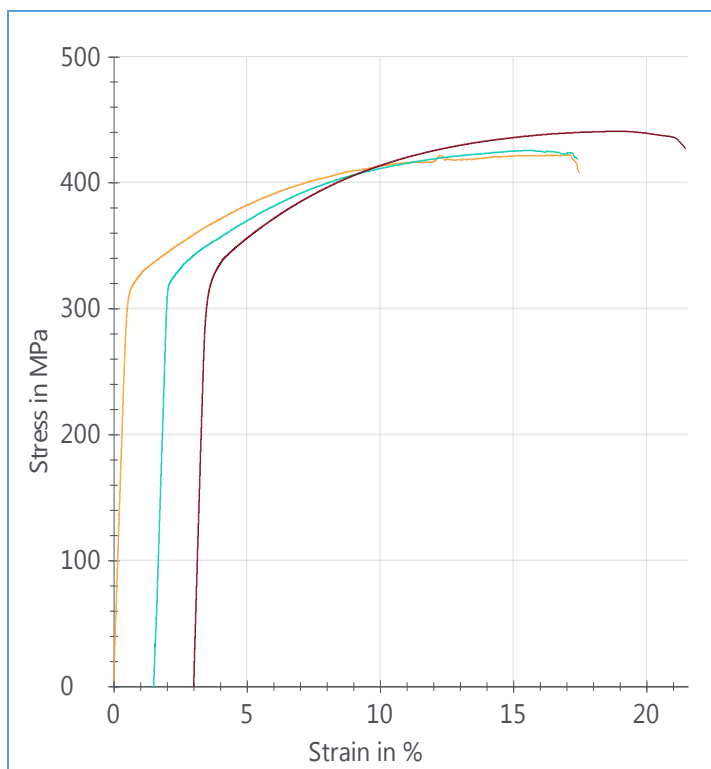
Mehanske lastnosti pločevin debeline 0,815 mm (sprednja pločevina krilca) ustrezajo predpisanim lastnostim za kvaliteto EN-AW-2024 T4, mehanske lastnosti pločevine vzdolžnega nosilca (debelina 1,57 mm) pa ustrezajo tudi lastnostim z obdelavami T3 in T351. Razmerje  $R_{p0,2}/R_m$  je ustrezno, ni prisotnega povišanja napetosti tečenja ( $R_{p0,2}$ ) in zmanjšanja raztezka ( $A_{50}$ ), kar bi lahko bila posledica klasične dinamične utrujenosti materiala.

Slika 155: Serijski grafi napetost/raztezek (iz leve proti desni vzorci: Z/1886-1/17, Z/1886-1/17 in Z/1886-1/17)

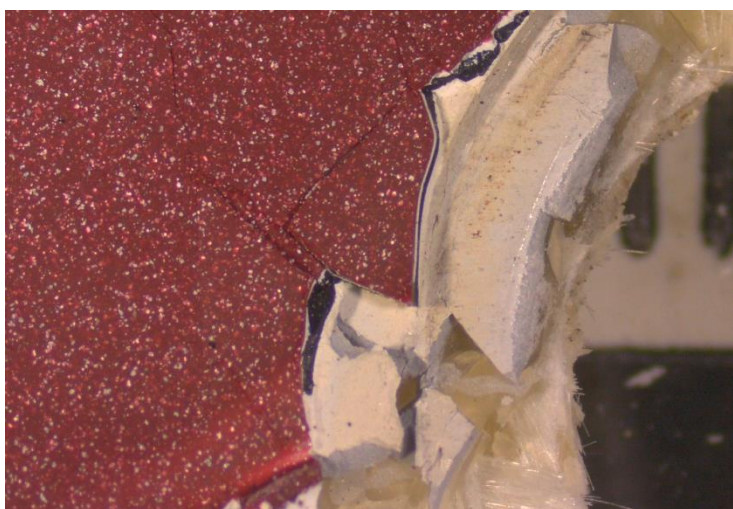
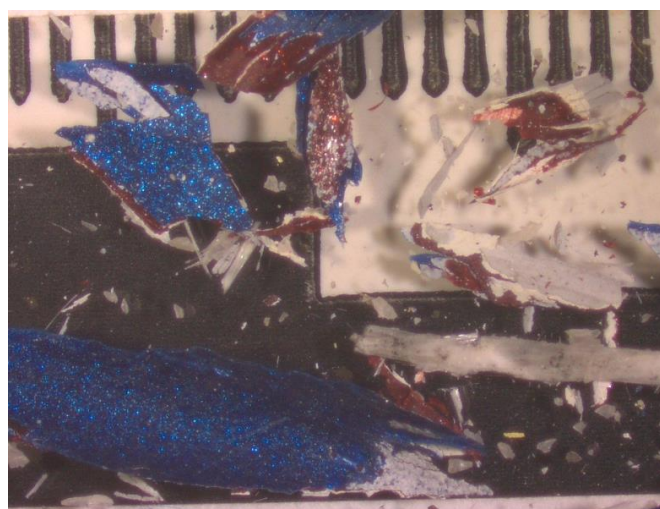
Slika 3: Vzorec št. 5

| NFL<br>ozn <sup>9</sup><br>·<br>VZ. | orig.<br>ozn.<br>VZ. | opis zavarovanega materiala | embalaža<br>zavarovan<br>ja | kraj odvzema ali<br>ime osebe, ki ji je bil<br>vzorec odvzet |
|---|---|---|---|---|
| 5 | 5 | <ul style="list-style-type: none"> <li>- 1 večji delček rdeče barve, večplasten (rdeča plast s svetlečimi mikrodelci, bela, črna plast s svetlečimi mikrodelci, bela, siva)</li> <li>- 1 večji delček modre barve, večplasten (modra plast svetlečimi mikrodelci, bela plast, rdeča plast s svetlečimi mikrodelci, bela, siva, rumena)</li> <li>- modri delčki, večplastni (modra plast svetlečimi mikrodelci, bela plast, rdeča plast s svetlečimi mikrodelci, bela plast)</li> </ul> <p>(Slika 3 in Slika 4)</p> | pap.<br>vrečka | rep letala |

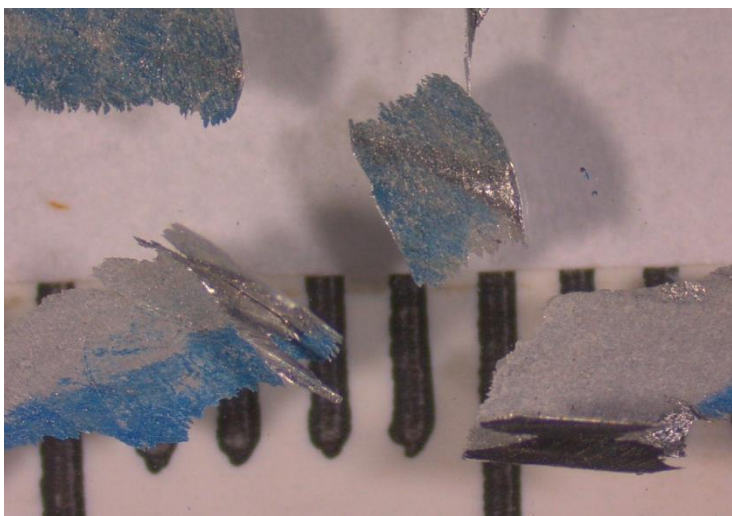
Slika: 9 Vzorec št. 6

| 6 | 6 | - kovinski delčki, na njih<br>mikrozdrsnine modre in sive barve<br><br>(Slika 9) | plastična<br>škatlica | desno višinsko<br>krmilo |

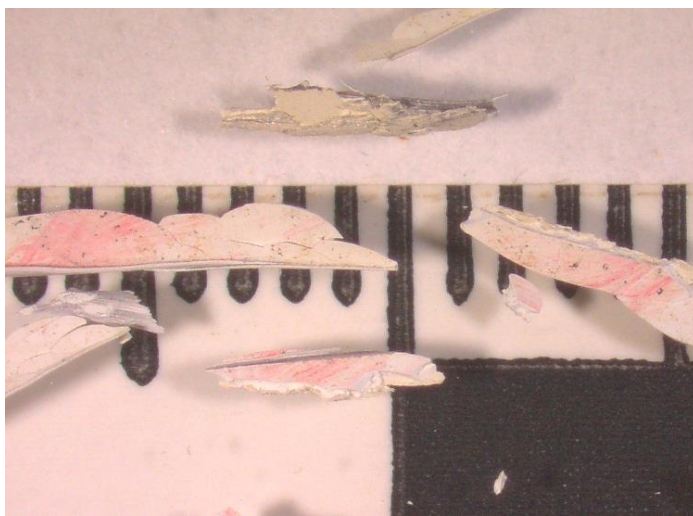
Slika 10: Vzorec št. 7

| 7 | 7 | - delci bele barve, na njih<br>mikrozdrsnine rdeče in sive barve<br><br>(Slika 10) | plastična<br>posodica | leva stran letala ob<br>identifikacijski<br>ploščici |
