**KONČNO POROČILO**

**O PREISKAVI LETALSKE NESREČE**

**motornega letala DR 400/180,**

**29. julij 2018**

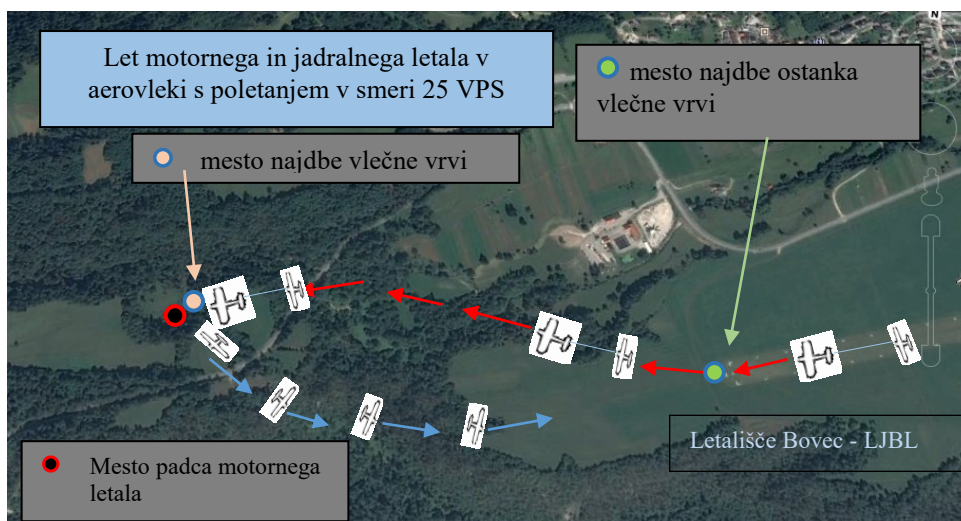
Ob 12.00 uri je motorno letalo, ki je vlečlo jadralno letalo Pilatus B4, poletelo v smeri 25 vzletno-pristajalne steze – VPS. Po pričanju prič, v smeri vzleta do višine približno 150 m nad terenom ni bilo posebnosti, nato je motorno letalo naenkrat začelo izgubljati višino. Ko je letalo izginilo iz vidnega območja, je po pričanju, kandidat – učenec v kabini jadralnega letala odreagiriral in odpel vlečno vrv ter nato glede na razpoložljivo višino varno pristal v smeri 07 VPS. Motorno letalo je v liniji leta izgubljalo višino in strmoglavilo na gozdni teren, približno 900 m od praga 07 VPS, ter zagorelo. Ob trku v teren je pilot izgubil življenje.

Slika 1: Linija leta in mesto strmoglavljenja motornega letala DR 400/180

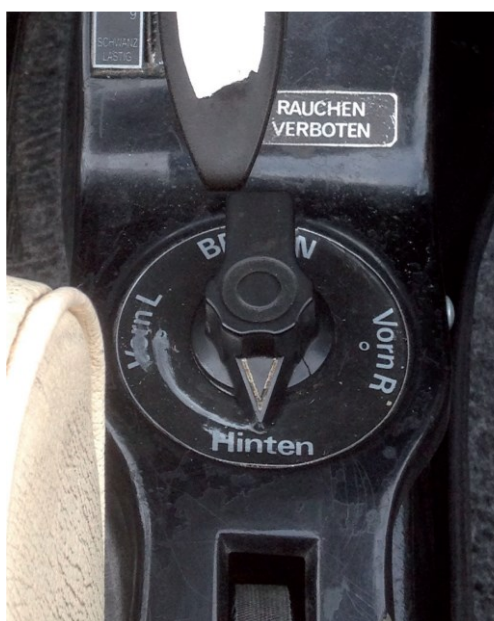
Slika 5: Izbirnik za gorivo v kabini letala D-EFTW

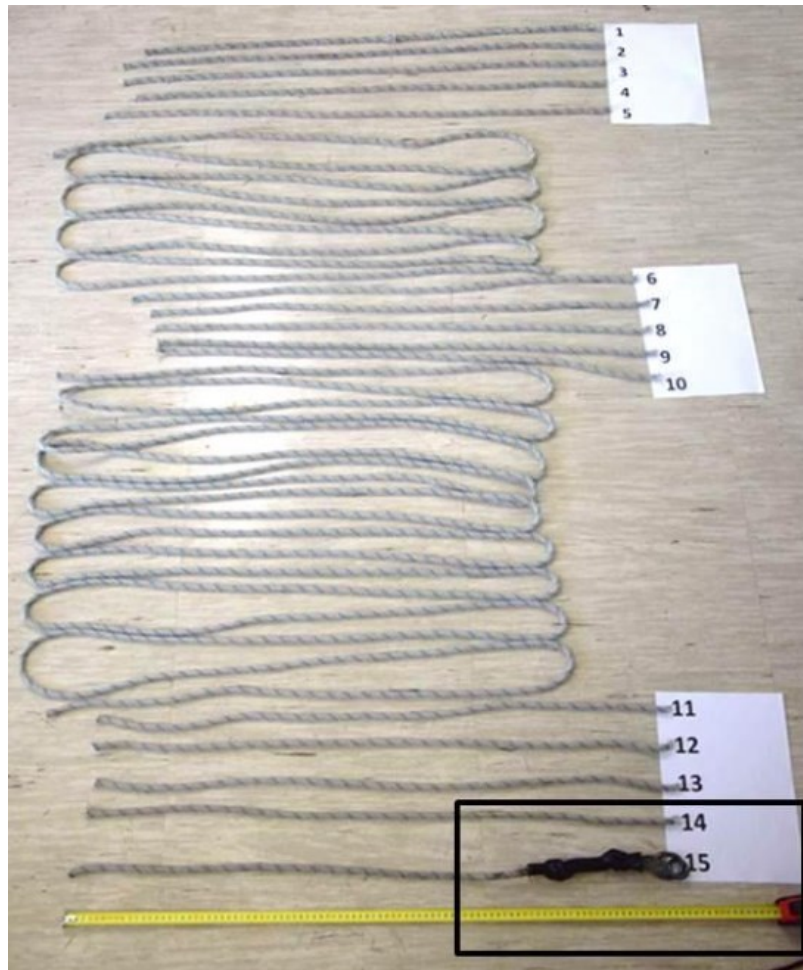
Iz kemične analize vlečne vrvi je ugotovljeno, da je kemijska sestava vzorcev zelo podobna. Ocenjena je razlika med ovojem in jedrom rabljene vrvi, na osnovi česar je ugotovljeno, da je ovoj rabljene vrvi tekom zunanje uporabe merljivo degradiral. Razlike v kemijski sestavi med jedrom rabljene vrvi in obema vzorcema nove vrvi pa so zanemarljive. Na osnovi IR spektrometrije je ugotovljeno, da je kemijska sestava rabljene in nove vrvi enaka ob pridržku, da vrvi ne vsebujeta material iz alifatskih ogljikovodikov.

Slika 17: Vizualni pregled uporabljene vlečne vrvi

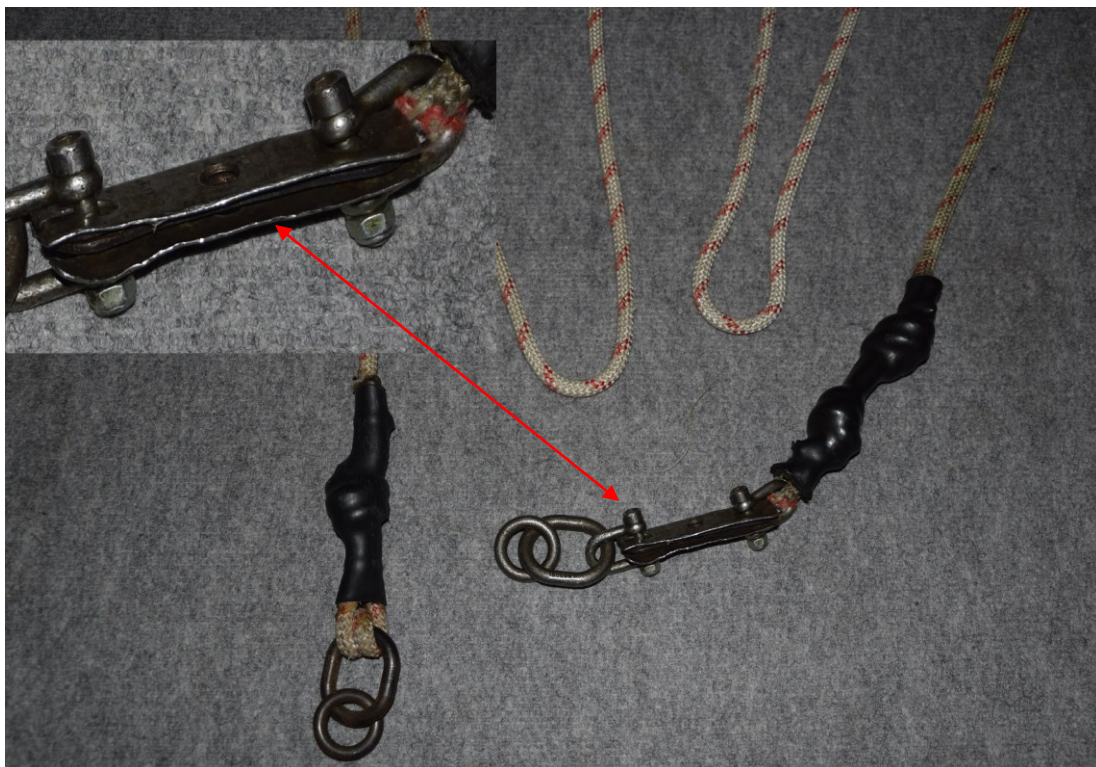
Slika 18: Vizualni pregled varovalne ploščice in priključnih ringov

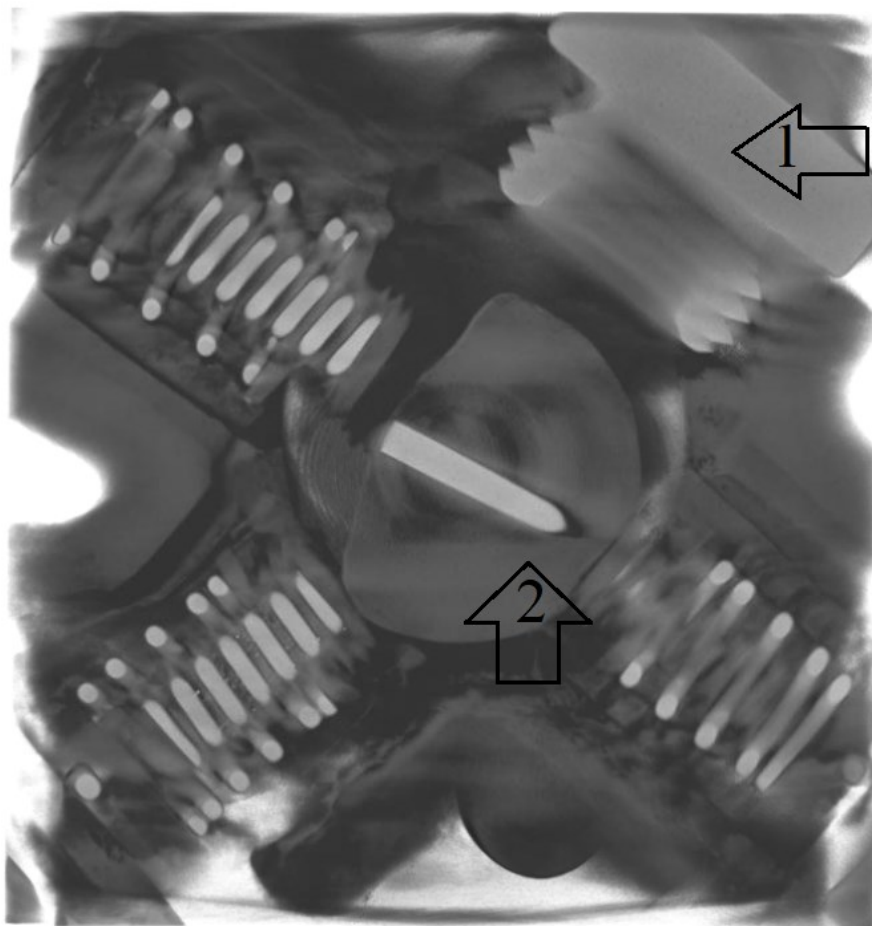
V preiskavi na mestu dogodka je najden gorivni ventil, ki je bil predmet preiskave v delu, ki se nanaša na eksploatacijo goriva v času pred nesrečo D-EFTW. Cilj pregleda v laboratoriju za kovine, korozijo in protikorozijsko zaščito - ZAG je bilo ugotavljanje lege mehanizma v ventilu, ki omogoča izbiro pretoka goriva iz treh rezervoarjev proti motorju. Po vizualnem pregledu ventila je bilo ugotovljeno, da je ventil, ki je izdelan iz več sestavnih delov iz aluminijevih zlitin in jekla, v celoti močno termično poškodovan. Deli so se zaradi prisotnosti povišanih temperatur delno stalili in deformirali. V primeru mehanskega razstavljanja ventila bi se verjetno nekateri deli zdrobili, zato je bilo narejeno 3D snemanje na mikrotomografu. Po skeniranju na mikrotomografu in pregledu prerezov močno poškodovanega ventila je bilo ugotovljeno, da je bil odmikač obrnjen je v smeri ventila desnega rezervoarja. Odmikač je na os ročice za izbiro pozicije pritrjen z jeklenim zatičem.

Slika 20: Skeniran prerez na mikrotomografu<sup>11</sup>

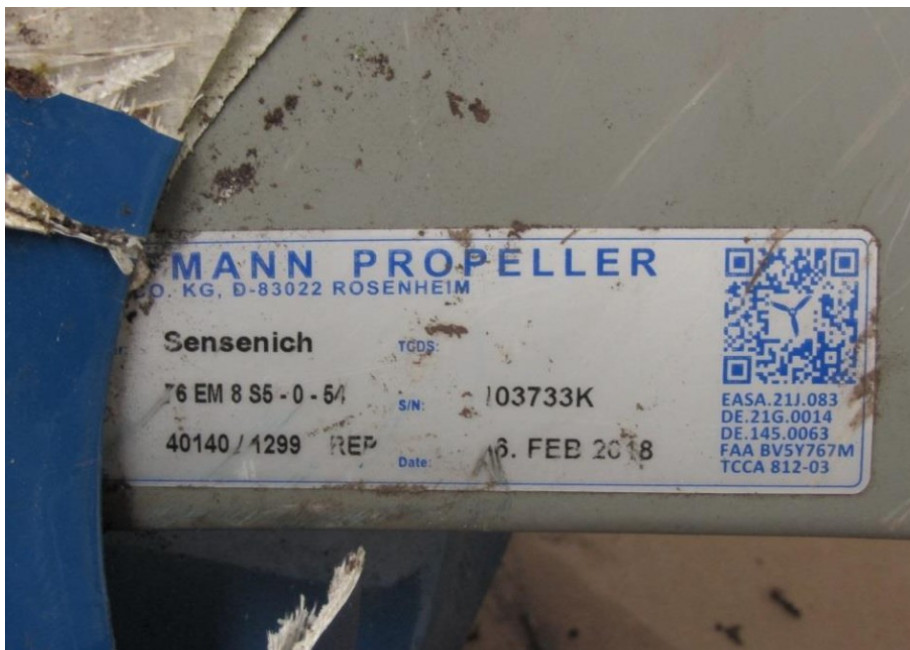
Na letalu je bil vgrajen propeler ameriškega proizvajalca Sensenich. Oznaka modela: 76 EM 8 S5 – 0 – 54 (premer 76", hod propelerja 54"). Na spodnji sliki je nalepka s podatki o propelerju po odstranjevanju dela zdrobljenega spinnerja. Zadnji pregled propelerja je bil opravljen pri nemškem proizvajalcu propelerjev Hoffman Propeller, 6. februarja 2018.

Slika 22: Nalepka s podatki propelerja

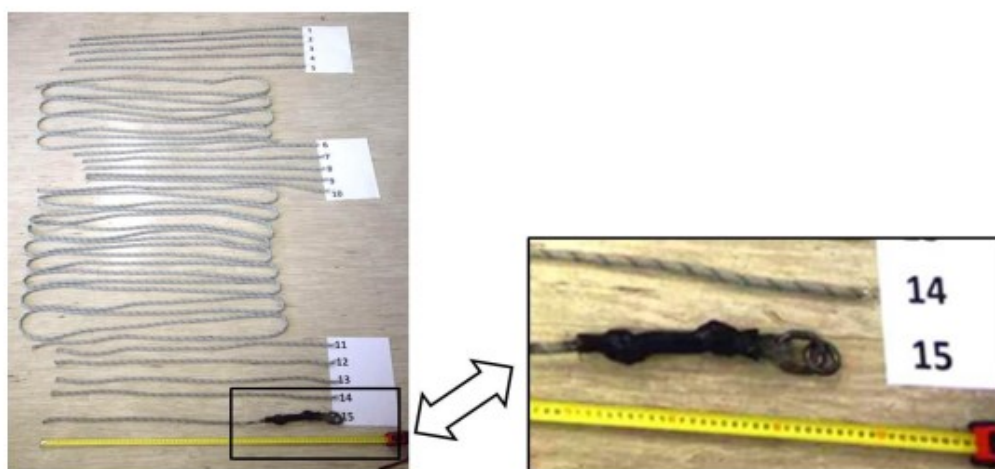
*Slika 1: Levo; fotografija razrezane vrvi in sesno; povečan konec vrvi z bužirko in kovinskima obročkoma.*

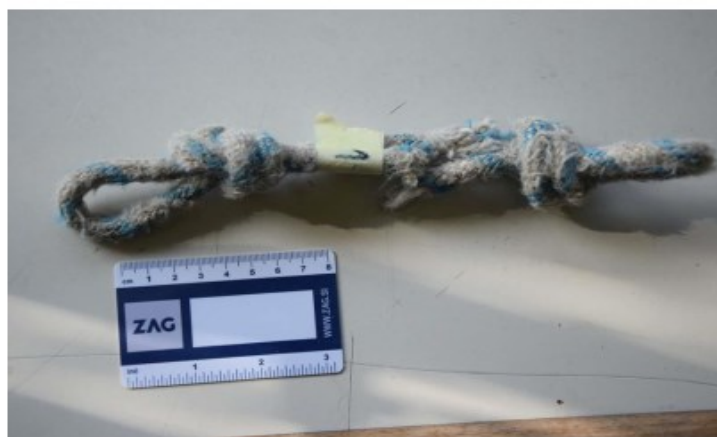
*Slika 2: Preskušanec vrvi št. 1 pripravljen za natezno preiskavo.*

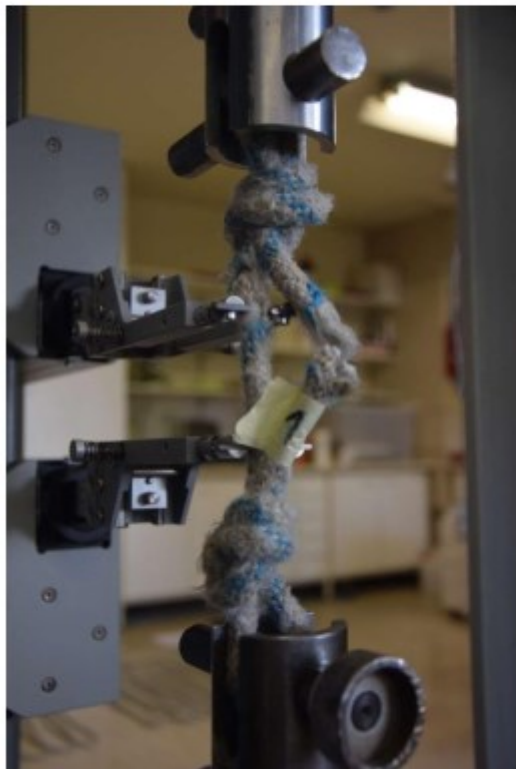
Slika 3: Preskušanec vrvi št. 1 pri natezni preiskavi. Tipala, ki se dotikajo preskušanca so del merilca deformacij - MULTISENZ-a.
