REPUBLIKA SLOVENIJA
MINISTRSTVO ZA INFRASTRUKTURO
SLUŽBA ZA PREISKOVANJE LETALSKIH,
POMORSKIH IN ŽELEZNIŠKIH NESREČ IN INCIDENTOV

Številka: 37200-5/2022/84

Datum: 13. 03. 2024

KONČNO POROČILO
O PREISKAVI LETALSKE NESREČE
motornega letala AQUILA AT01,
reg. oznake OE-CYY,
v bližini letališča Lesce – LJBL,
5. avgust 2022

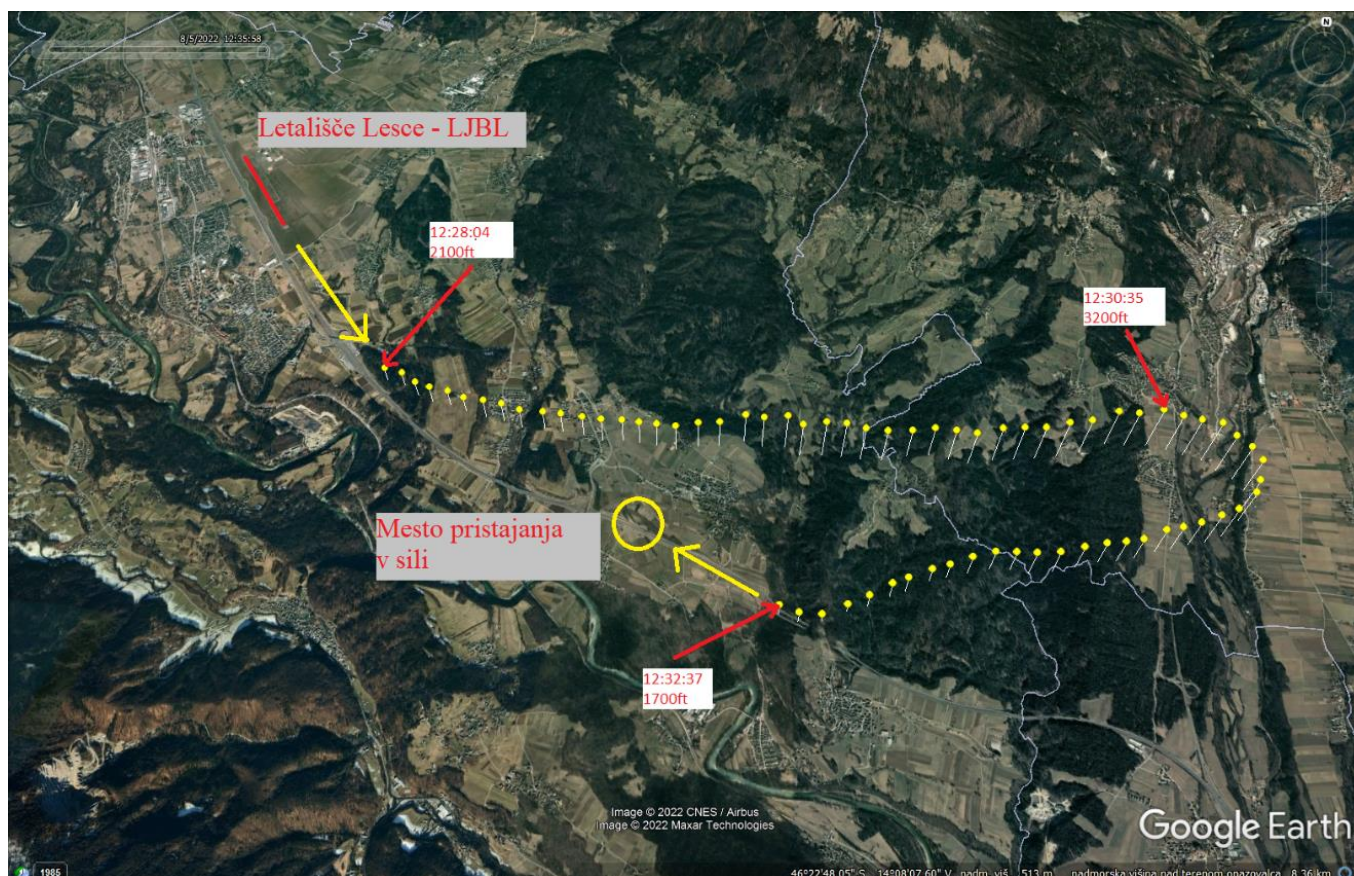
Slika 1: Linija leta OE-CYY in mesto zasilnega pristajanja

Pilot je dne 5. 8. 2022 na letališču Lesce – LJBL, od organizacije za vzdrževanje letal prevzel letalo z namenom tehničnega preleta letala (ferry flight) v matično bazo na letališču v Gradcu v Avstriji. S strani vzdrževalne organizacije je bilo izročeno potrdilo o sprostivni letala v obratovanje »Certificate of release³«. Pilot je po predpoletnem pregledu letala skupaj s potnikom poletel ob 14:20 po lokalnem času. Po vzletu je v cilju preverjanja delovanja motorja opravil šolski krog in pristanek s podaljškomo (touch-and-go) in nato nadaljeval z letom po načrtu leta, ki ga je predhodno oddal kontroli KZPS. Med vzpenjanjem je na nadmorski višini 3200 čevljev prišlo do nenadne odpovedi delovanja motorja. Pilot je usmeril letalo nazaj proti odhodnemu letališču ter sporočil kontrolorju, da se zaradi težave z motorjem morajo vrniti na LJBL. Kmalu za tem je pilot sporočil, da bo izvedel zasilni pristanek na delu gorenjske avtoceste v smer vožnje vozil. Letalo je ob pristajanju na skrajnem desnem robu voznega pasu z desnim krilom drselo po brežini približno 40 m do mesta ustavljanja. Ob tem je prišlo do poškodbe nosne noge pristajalnega podvozja, poškodbe desnega krila in pokanja konstrukcije zadnjega dela trupa. Pilot in potnik sta letalo zapustila nepoškodovana.

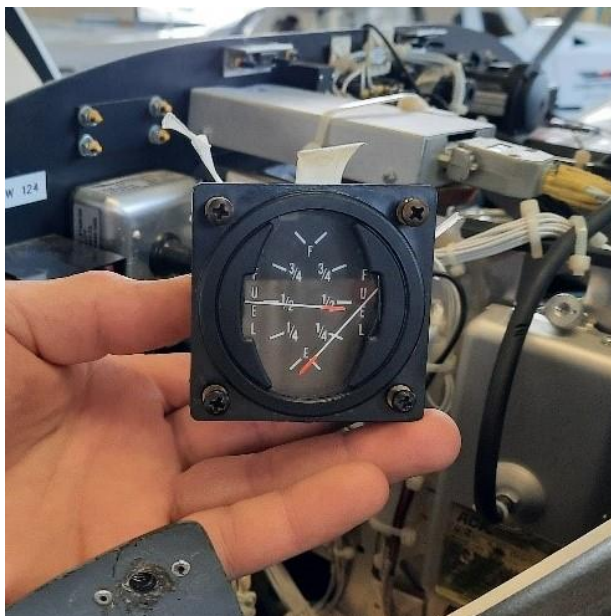
Preverjena je bila indikacija kazalnikov instrumenta proizvajalca⁵ glede na položaj žice za GND – ozemljitev (GND je okrajšava za »ground«). Ugotovljeno je bilo, da je v primeru pravilnega ujemanja kontakta žice za ozemljitev indikacija količine goriva pravilna (slika 14), v primeru, ko je bil kontakt žice za ozemljitev ohlapen ali pa iztaknjen (slika 15) sta oba kazalca instrumenta za količino goriva popolnoma odklonjena v skrajnem zgornjem položaju. **Takšna indikacija instrumenta se lahko identificira kot FULL – polno goriva.**

Slika 16: Kazalci inštrumenta ko je kontakt GND povezan

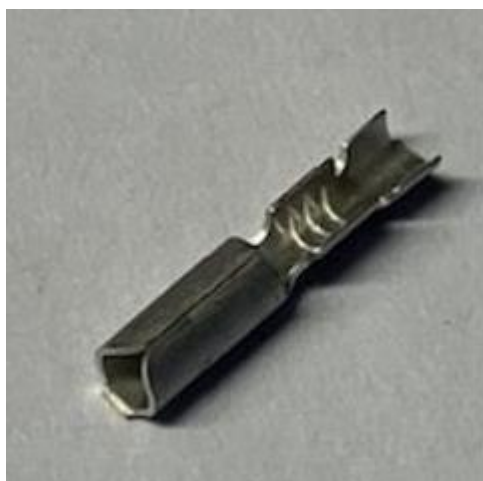
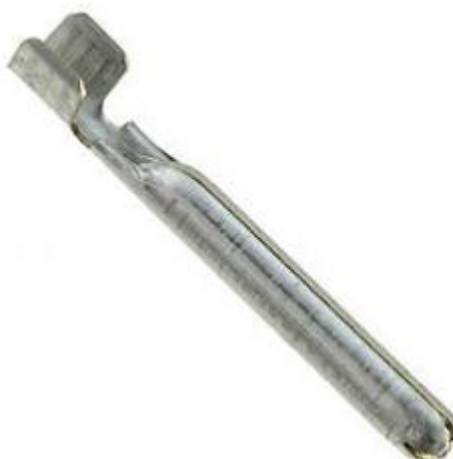
Slika 18: Moški in ženski konektorji

Proizvajalec instrumenta je na svoji spletni strani določil način povezovanja ne-ujemajočih kontaktov instrumenta z električno inštalacijo.

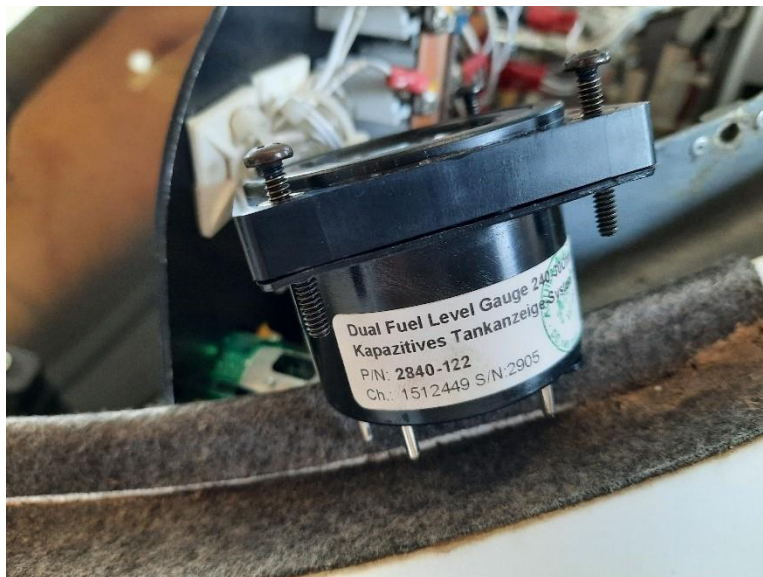
Slika 19: Instrument za gorivo proizvajalca Westach – P/N: 2840-122
