REPUBLIKA SLOVENIJA
MINISTRSTVO ZA INFRASTRUKTURO
SLUŽBA ZA PREISKOVANJE LETALSKIH,
POMORSKIH IN ŽELEZNIŠKIH NESREČ IN INCIDENTOV

Številka: 37200-2/2022/34
Datum: 3. 07. 2024

KONČNO POROČILO
O PREISKAVI LETALSKE NESREČE
jadralnega letala Jonker JS MD-3 Rapture,
reg. oznake D-KXBL,
v kraju Hudi kot, Ribnica na Pohorju,
26. februarja 2022

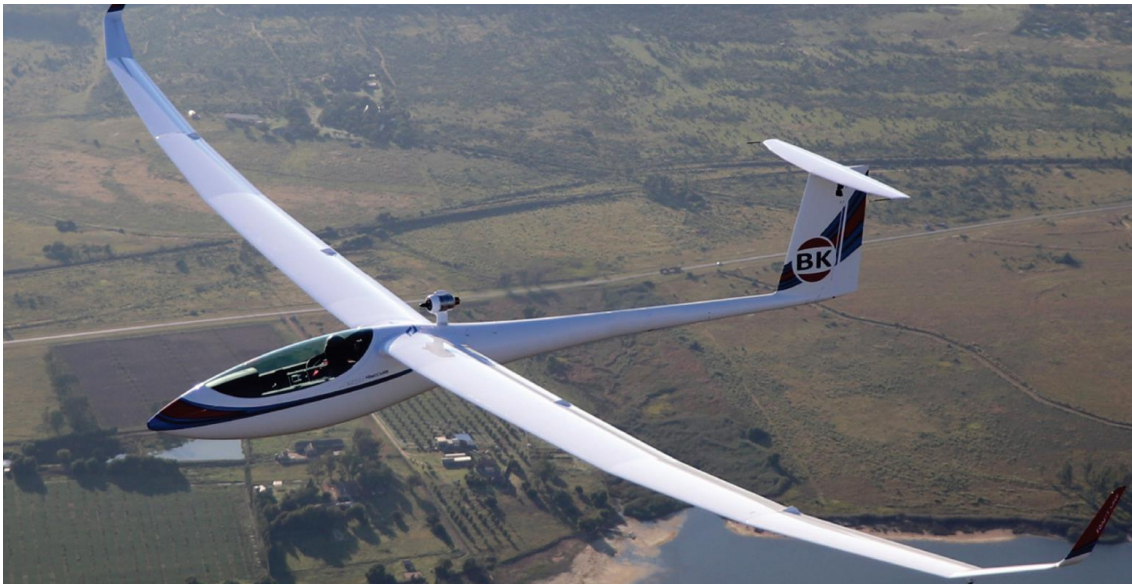
Slika 2: Jadralno letalo Jonker JS-MD 3 s pomožnim JET motorjem

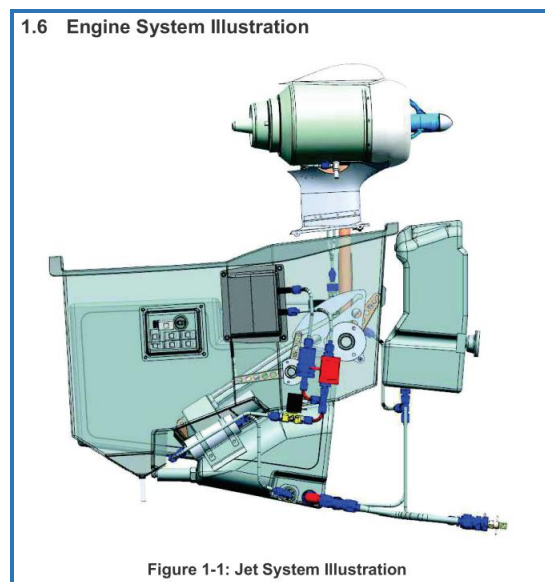
Slika 3: Jet Sustainer System

Ko je pilot ugotovil, da višina leta ne zagotavlja varnega povratka na odhodno letališče, se je odločil za zagon motorja. Ob prvem poskusu je prišlo do ugašanja prikazovalnika delovanja reaktivnega motorja v pilotski kabini – JDU (Jet Display Unit). Pilot je posumil na napako baterije in preklopil sistem vžiga motorja na drugo (rezervno) baterijo. Ob drugem poskusu se motor ni zagnal, na JDU instrumentu se je izpisala napaka:

Kinematic
Timeout

Opis napake (po letalskem priročniku): Elektromehanski aktuator, ki premika nosilec motorja, ker ni dosegel končnega položaja znotraj vnaprej določenega časovnega intervala ali

Možen vzrok napake (po letalskem priročniku): Mehanska napaka v prostoru Jet motorja.

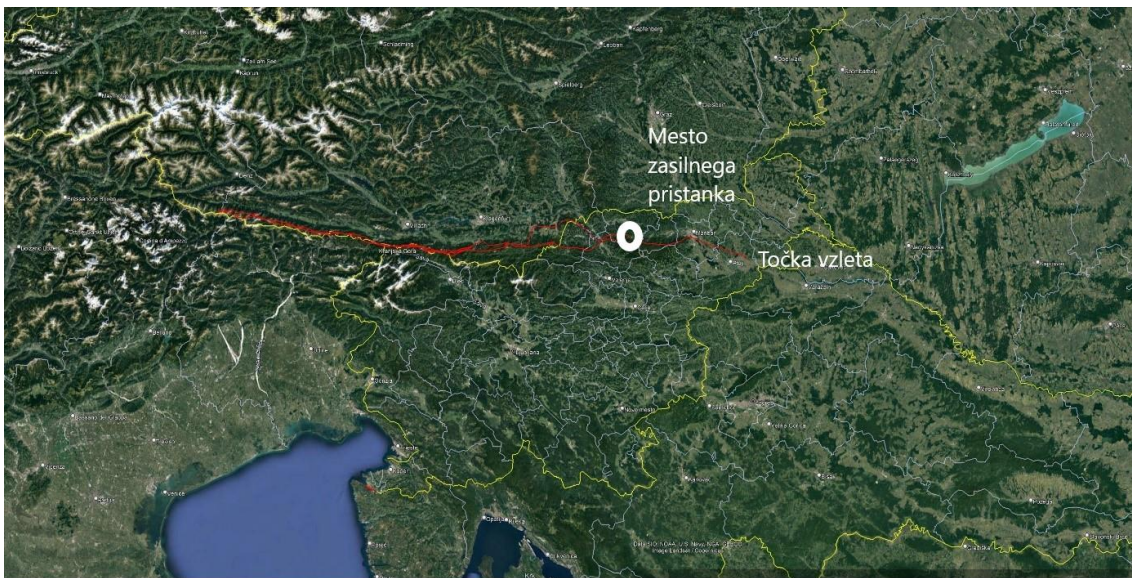
Iz analize pridobljenih podatkov snemalne naprave proizvajalca LXnav je razvidna trajektorija leta po odhodu z letališča Moškanjci do južne traverze Lienza v Avstriji ter nazaj ob meji z R. Avstrijo, del leta vzhodno od Obertilliacha ter nato proti Slovenj Gradcu, v linijski razdalji približno 500 km v obe smeri (slika 5).

Slika 5: Prikaz trajektorije leta z odhodom z letališča Moškanjci in prihodom nazaj

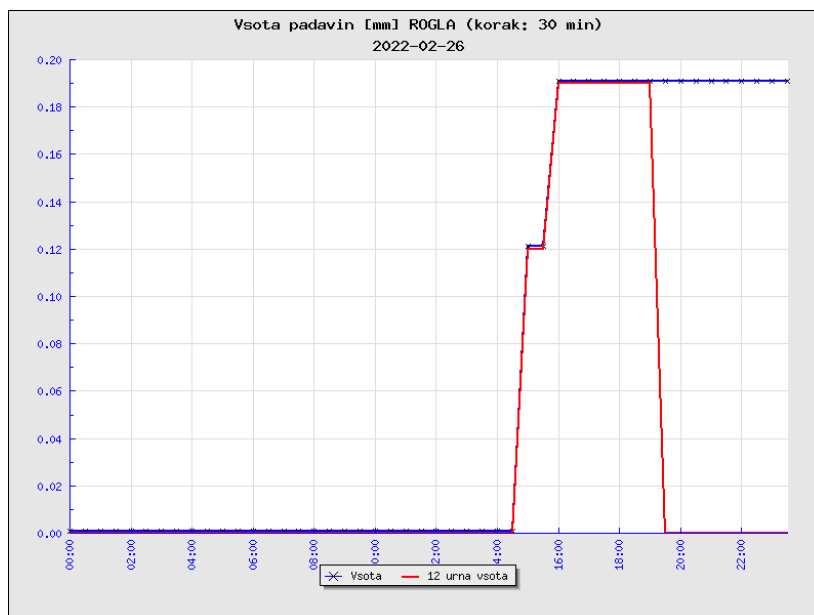
Zaradi ploh na tem območju so bile padavine precej lokalno razporejene, zato so bile izmerjene le na dveh avtomatskih postajah, in sicer na Rogli in Uršlji gori.

Slika 8: Vsota padavin na Rogli

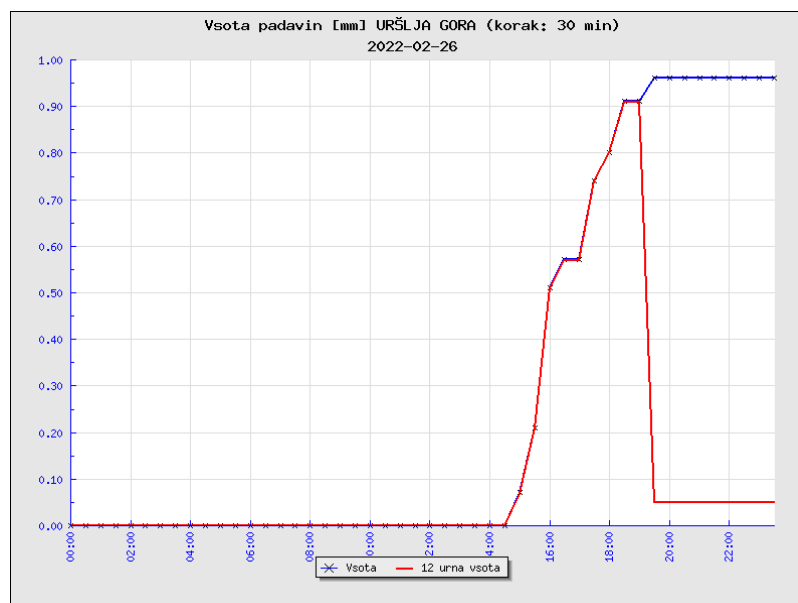
Slika 9: Vsota padavin na Uršlji gori

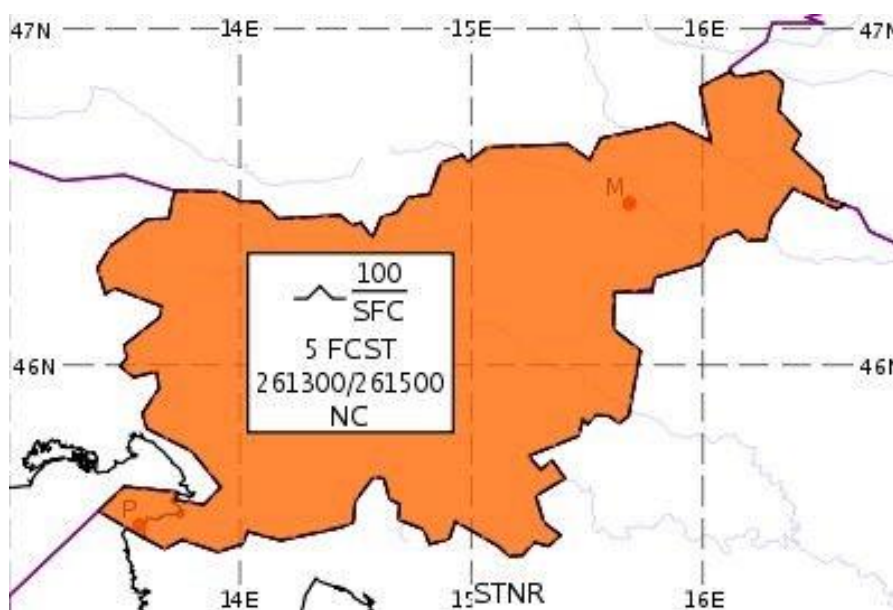
V obdobju med 15. in 17. uro je bila glede na modelske napovedi in meritve hitrosti in smeri vetra med tlemi in FL100 zmerna turbulenca, za katero je bilo tudi izdano opozorilo AIRMET (sliki 10 in 11). Iz podatkov METAR na letališču Edvarda Rusjana Maribor, radarskih slik in slik kamer postaj okoli območja nesreče je razvidno, da so bili prisotni kumulusi congestusi (TCu), ki so prisotni ob plohah. Nevihtnih oblakov ni bilo. Zaledenitve so bile lokalne na območju ploh, zato ni bilo izdanih posebnih opozoril.

Slika 10: Opozorilo AIRMET - 1

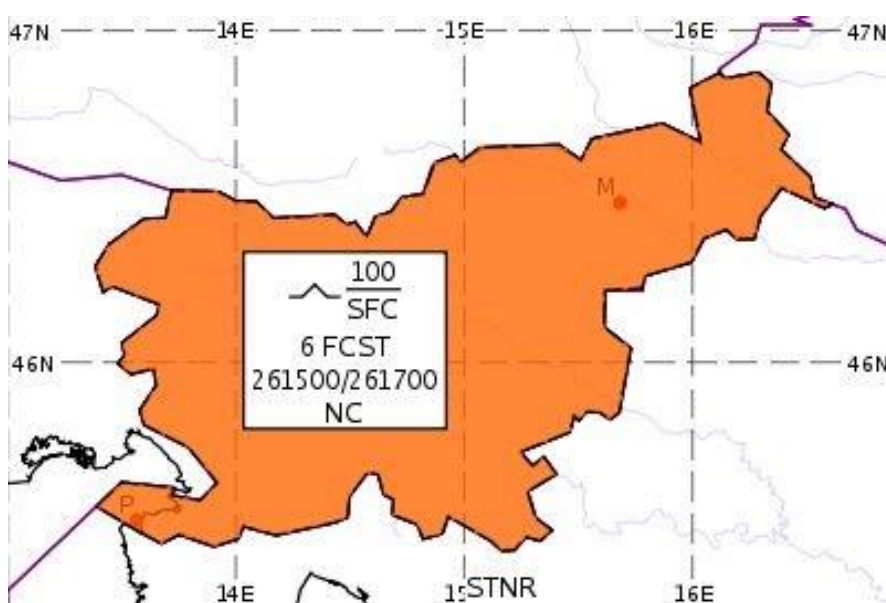
Slika 11: Opozorilo AIRMET – 2
