# KONČNO POROČILO

O PREISKAVI LETALSKE NESREČE  
letala Cessna 172,  
reg. oznake S5-DLM,  
v kraju Gančani, občina Beltinci,  
17. novembra 2024

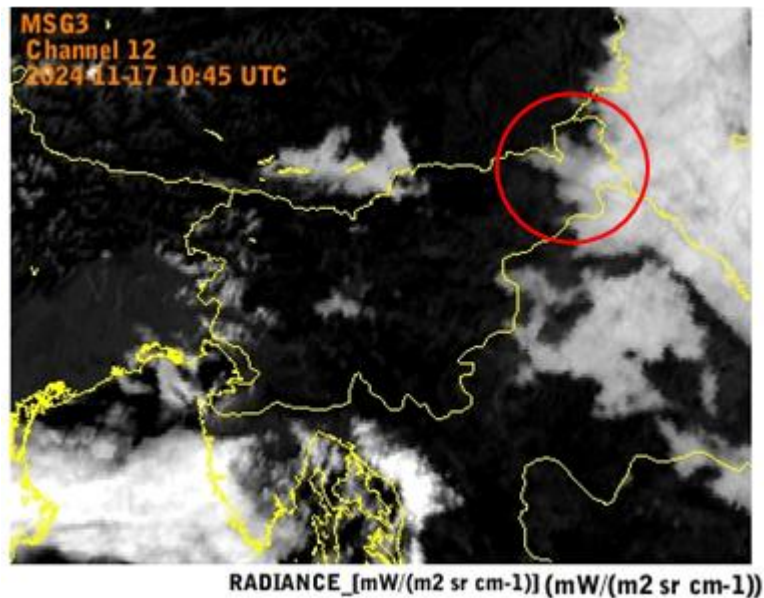
z dobro vidljivostjo. Na podlagi posnetkov okoliških kamer in izračunov meteoroloških modelov je ocenjeno, da je megla segala do okoli 1000 ft AGL (do 300 m nad terenom).

Slika 5: Satelitska slika (EUMETSAT) v vidnem spektru ob 11.45 LT

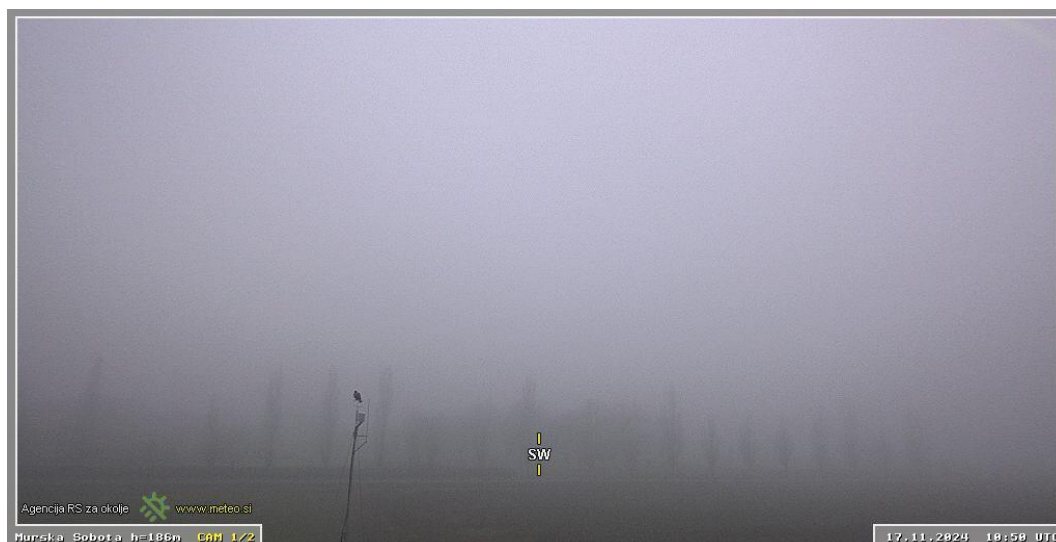
Na podlagi podatkov samodejne postaje Murska Sobota (mikrolokacija Rakičan) je ocenjeno, da je bila horizontalna vidljivost okoli 300 m, vertikalna pa okoli 200 ft AGL (okoli 60 m nad terenom). Temperatura pri tleh je bila  $-0,2$  °C. Pri tleh je pihal veter spremenljive smeri s hitrostjo od 3 do 5 kt.

Slika 6: Pogled iz meteorološke postaje Murske Sobote (Rakičan) proti jugozahodu ob 11.50 po lokalnem času

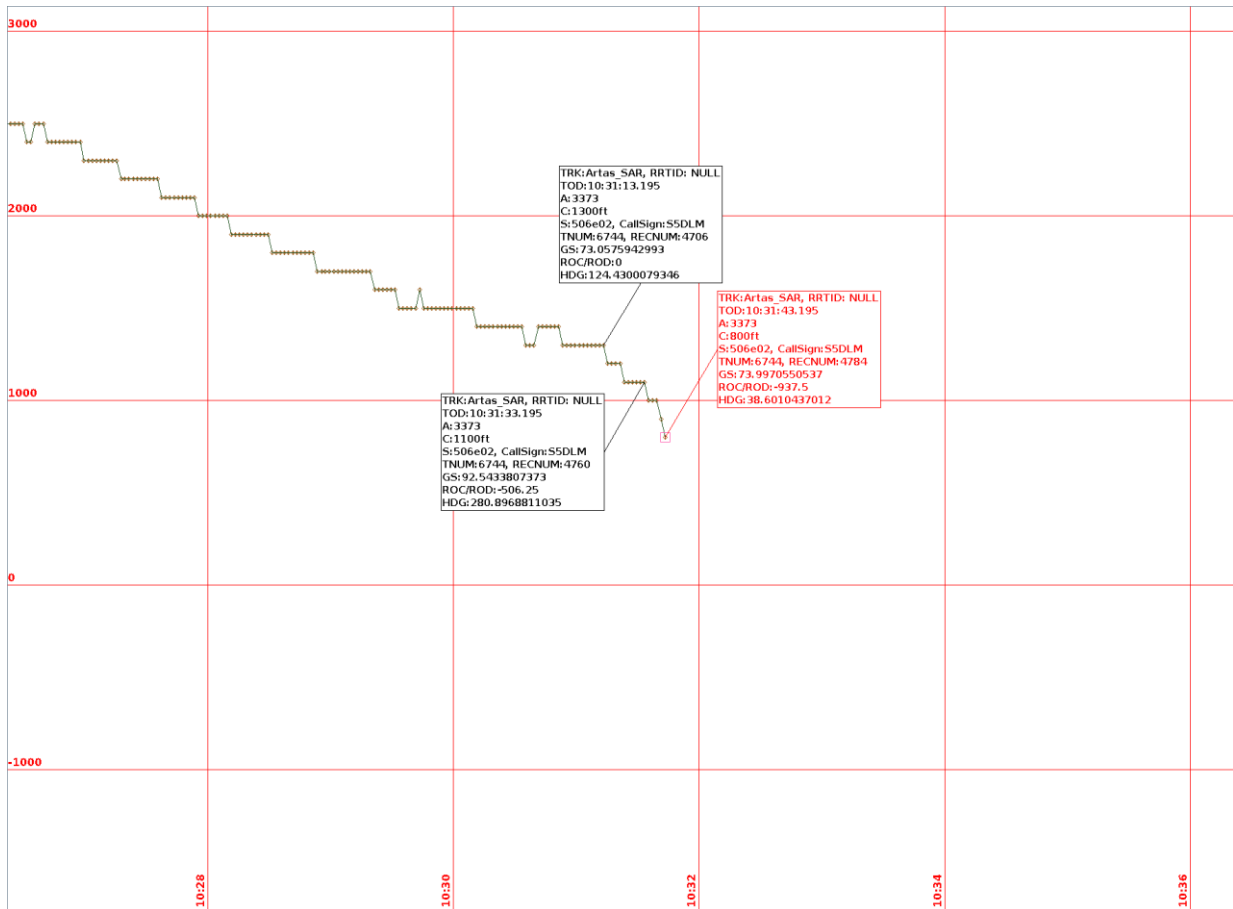
**Priloga 2: Prikaz višine leta S5-DLM v zadnjih minutah pred nesrečo**

Iz podatkov o višini leta pri izvajanju manevra desnega zavoja je razvidno, da se je hitrost spuščanja letala povečevala, tako da je v 180° zavoju letalo v 22 sekundah izgubilo približno 100 m višine.

Ob 11.31.39 po lokalnem času, v zadnji točki signala transponderja pred trkom v teren, je letalo imelo potovalno hitrost približno 90 kn in tendenco povečane vertikalne hitrosti spuščanja (ang. Rate of Descent). Pri prehodu nadmorske višine 800 ft oziroma približno 70 m nad terenom je bila hitrost spuščanja 937,50 ft/min, kar znaša približno 5 m/s. Nekaj sekund po zadnjem signalu transponderja je prišlo do trka letala v teren.
