## OBVESTILO O ZAKLJUČKU PREISKAVE

**Nesreča ultralahkega motornega letala WT9 600 FG Dynamic, reg. oznake D-MSHU, 1.  
5. 2025, na območju Mangarta v bližini letališča Bovec**

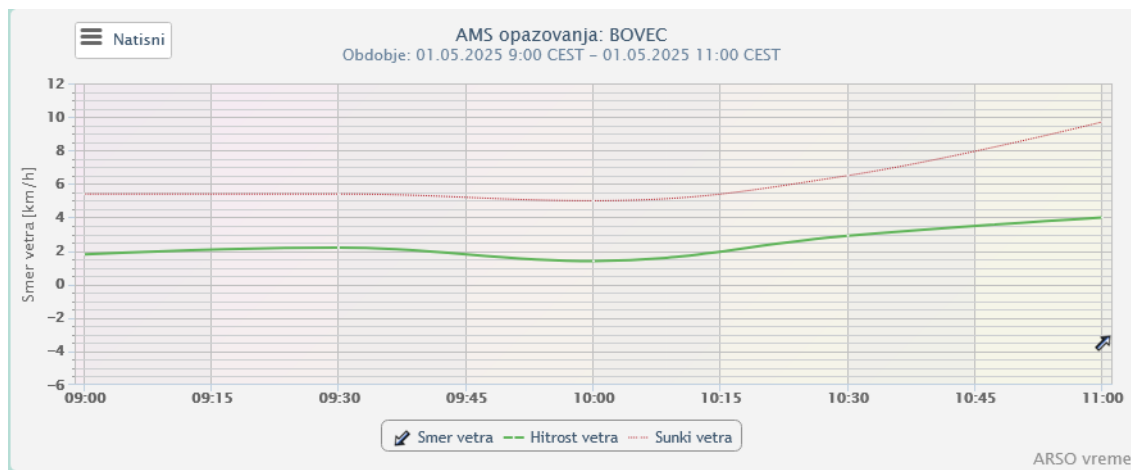
Slika 4: Hitrost vetra izmerjena na avtomatski postaji na letališču Bovec

Na območju Bovca je pihal dolinski veter s povprečno hitrostjo do 3 vozle, s sunki do 5 vozlov.

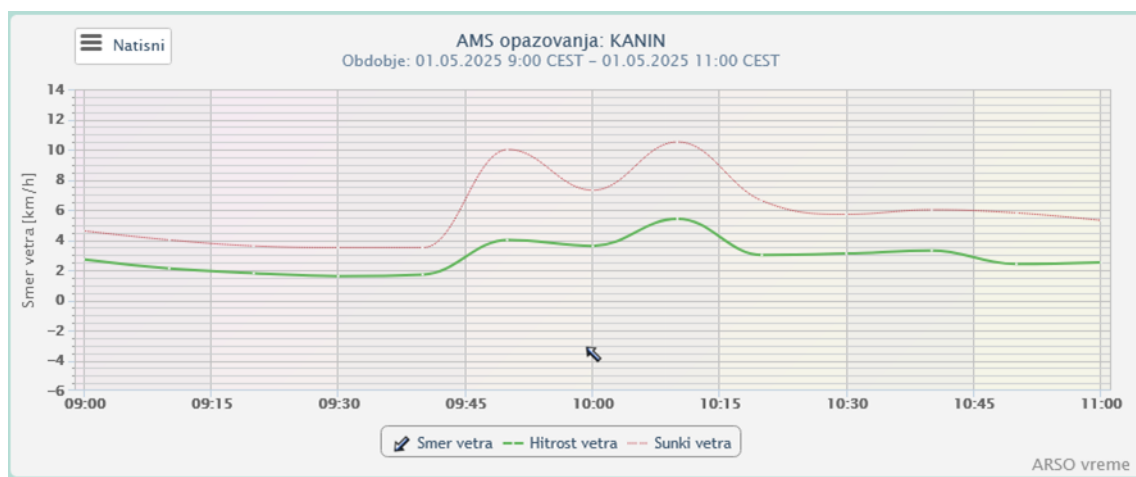
Slika 5: Hitrost vetra izmerjena na avtomatski postaji na Kaninu

Na območju Kanina je pihal južni veter s hitrostjo do 3 vozle.
