POENOSTAVLJENO POROČILO O POMORSKEM INCIDENTU LADJE XIN BEIJING

Odmik od pomola v
koprskem tovornem pristanišču
26. 07. 2023

Kap. Vladimir Vladović, mag. inž. pom.

Izola, 31. 12. 2023

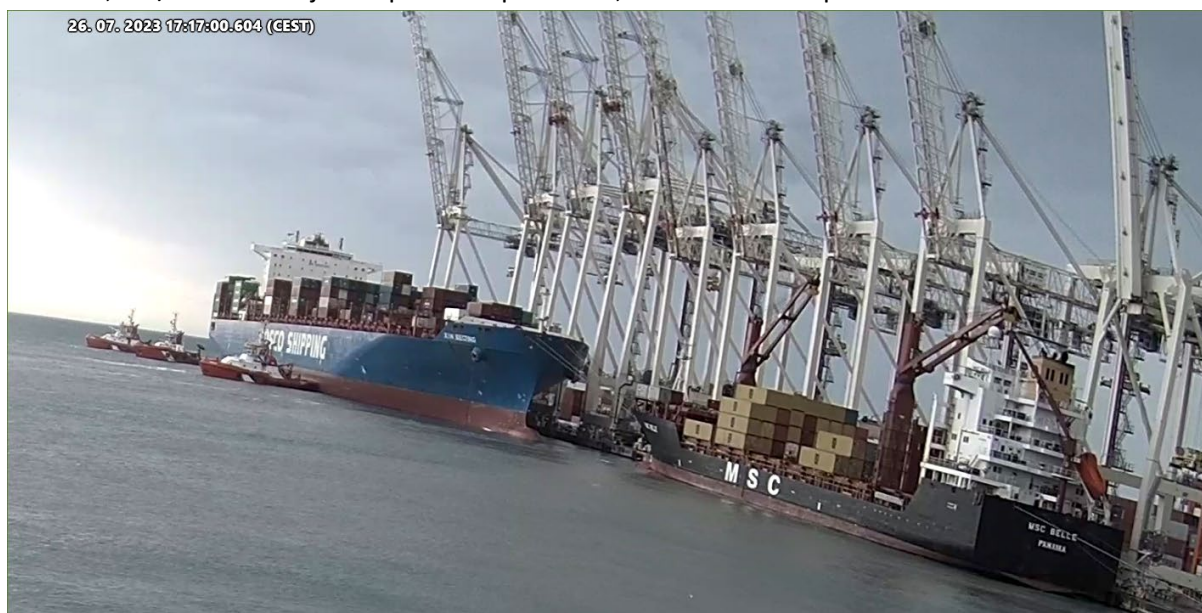
Slika 7: Ladja Xin Beijing privezana ponovno na privezu 7D (Vir: VNC LK)

Ob 17:07:00 se je jakost sunkov vetra začela nekoliko zmanjševati in je znašala 19 m/s. Ladja Xin Beijing se je nahajala le nekaj 10 m od priveza 7C. Hitrost potiskanja ladje je bila 0,9 vozla v smeri 320°. Ob 17:17:00 je bila ladja Xin Beijing varno potisnjena ob obalo (Slika 7), veter je bil jakosti 9,5 m/s in s sunki 15,5 m/s. Ob 18:25 je bila ponovno privezana, vlačilci so bili odpuščeni.

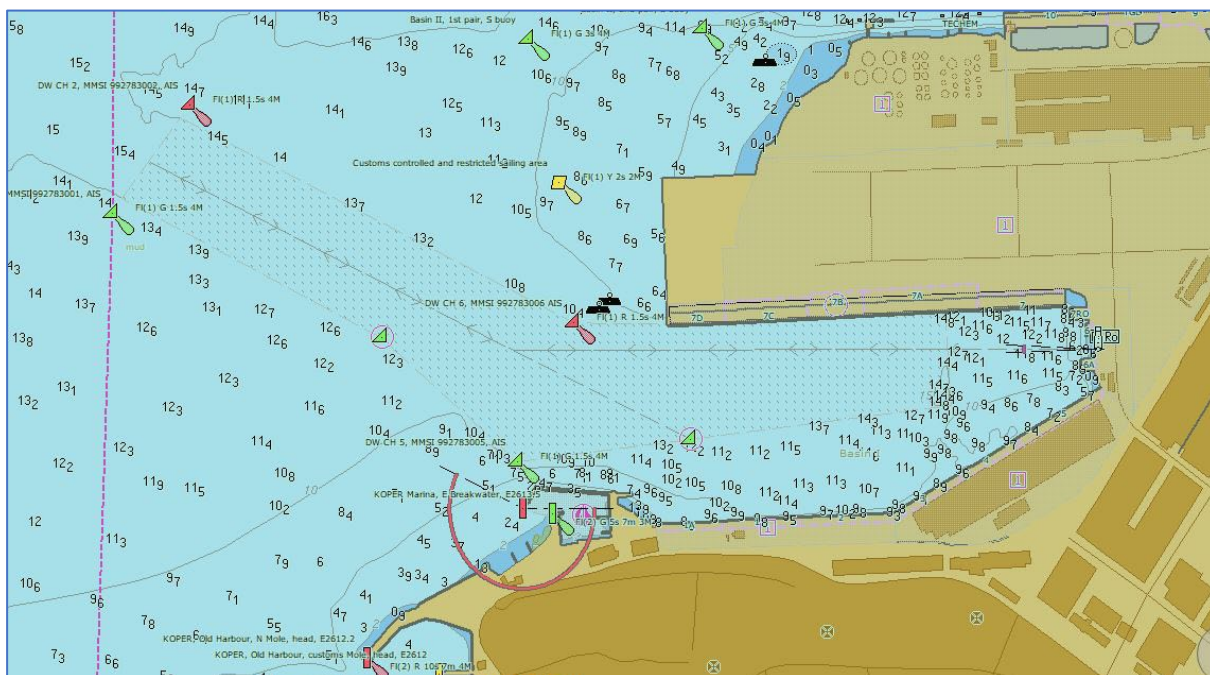
Slika 10: Izvleček karte ENC SI5KP001, območje Bazena 1 z vrisanim kanalom (-15 m) in globinami

Luka Koper redno opravlja meritve globin v bazenu, URSP in preverjane globine vplovnega kanala, ki se vzdržuje na koti -15 metrov hidrografsko. Za vzdrževanje globin je odgovorna Luka Koper. Izris zadnje veljavne karte ENC SI5KP001 je prikazan na Sliki 11., in prikazuje kanal in del bazena poglubljen na -15m. V letu 2021 je določena tudi nova (dodatna) pilotska postaja za vkrcanje pilota, ki je od zunanjih boj kanala oddaljena 2,2 M in je s tem primerna za sprejem največjih ladij.

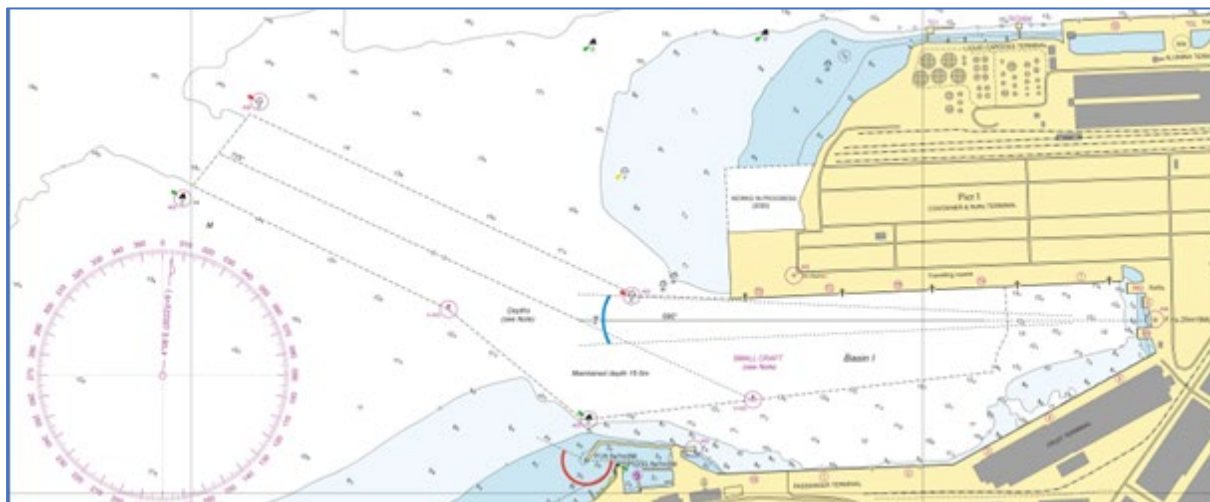
Slika 11: Izvleček Uradne karte (papir) Pristanišče Koper 04 z vrisanim kanalom (-15 m)

Slika 12 je izsek iz tiskane karte. Ob samem vstopu je mogoče opaziti batimetrično linijo (15 m) znotraj kanala, ki pa bistveno ne vpliva na varnost, ker ladja sledi sredini kanala.

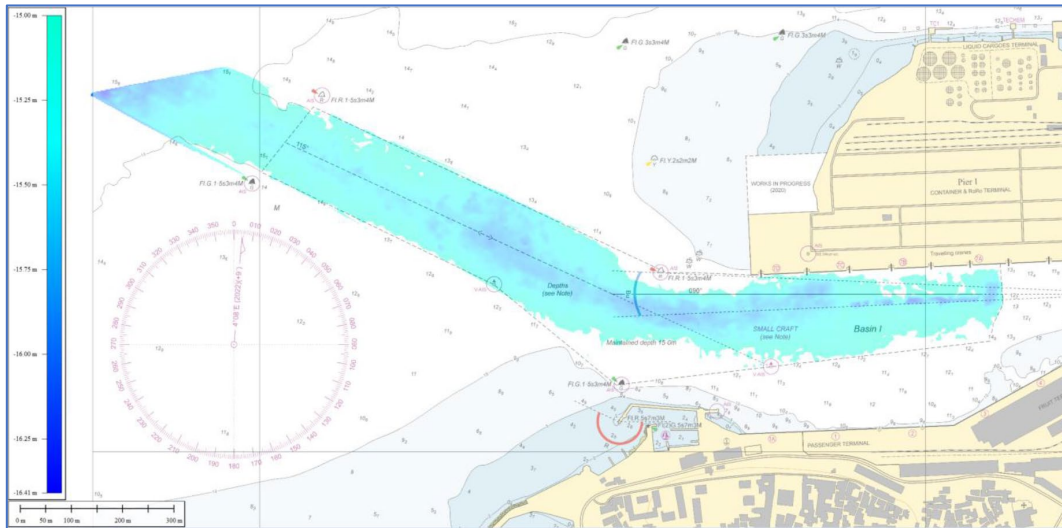
Slika 12: Globine, 14,9 m in več za plovni kanal in 14,8 m in več za bazen

Naslednja slika 13. prikazuje natančnejši pregled globin, in sicer področje z globino 15 metrov in več ter sprejemljivo toleranco za navigacijo (dno je muljasto), v bazenskem delu je podano območje s globino 14,8 m in več, v vplovnem kanalu pa s globino 14,9 m in več.

Izvedba kanala in razpoložljivost globin omogočata varen dostop do priveznega mesta, natančno pozicioniranje ter dobro in varno izvedbo priveza na razpoložljive bitve in plavajoče privezne naprave.

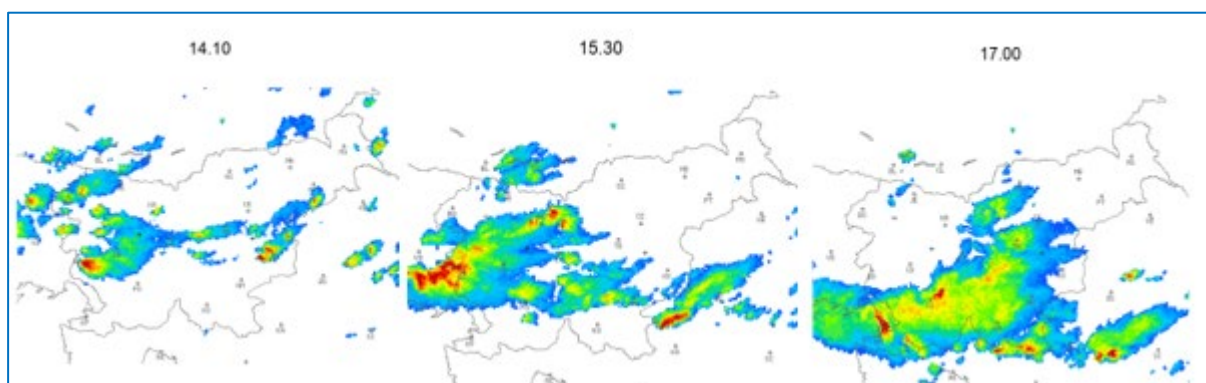
Slika 13: Radarska slika padavin 26. 07. 2023 (vir: ARSO)

Glede na trenutno vremensko situacijo in napovedi meteoroloških modelov je Državna meteorološka služba izdala več opozoril pred neurji in visoko toplotno obremenitvijo. Poleg tega je bila ladja v območju dveh NAVTEX postaj (Slit in Mondolfo), ki sta prav tako napovedali nevihte. Trieste Radio je tudi pred nevihto oddal SECURITE sporočilo. Nevihto je bilo mogoče že vizualno opazovati eno uro pred prihodom nevihte.

Radarska odbojnost padavin je prikazana na sliki 13.

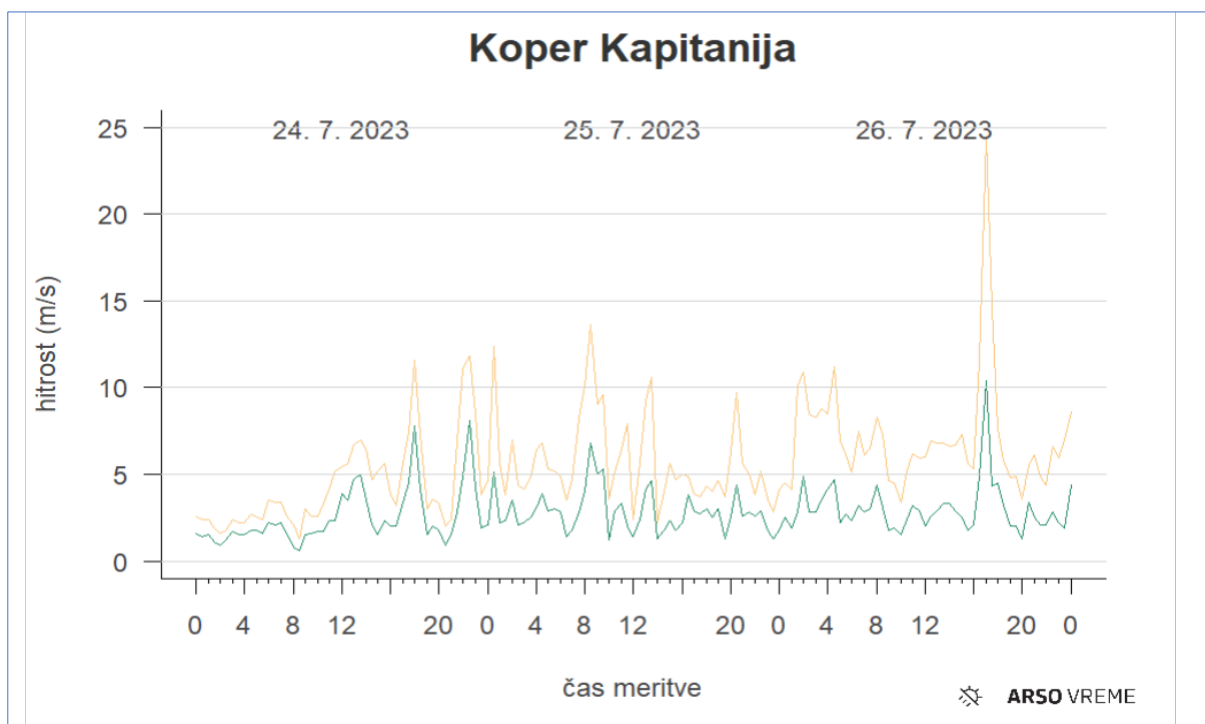
Slika 14: Časovni potek povprečne hitrosti vetra in njegovih najmočnejših sunkov (vir: ARSO)

Najmočnejši sunki vetra so bili zabeleženi med 16:20 in 17:20 dne 26. julija 2023 na merilni postaji Koper Kapitanija (24,5 m/s). Na sliki 14 je prikazan časovni potek povprečne hitrosti vetra (zelena) in njegovih najmočnejših sunkov (rumena) od 24. do 26. julija na merilni postaji Koper Kapitanija.

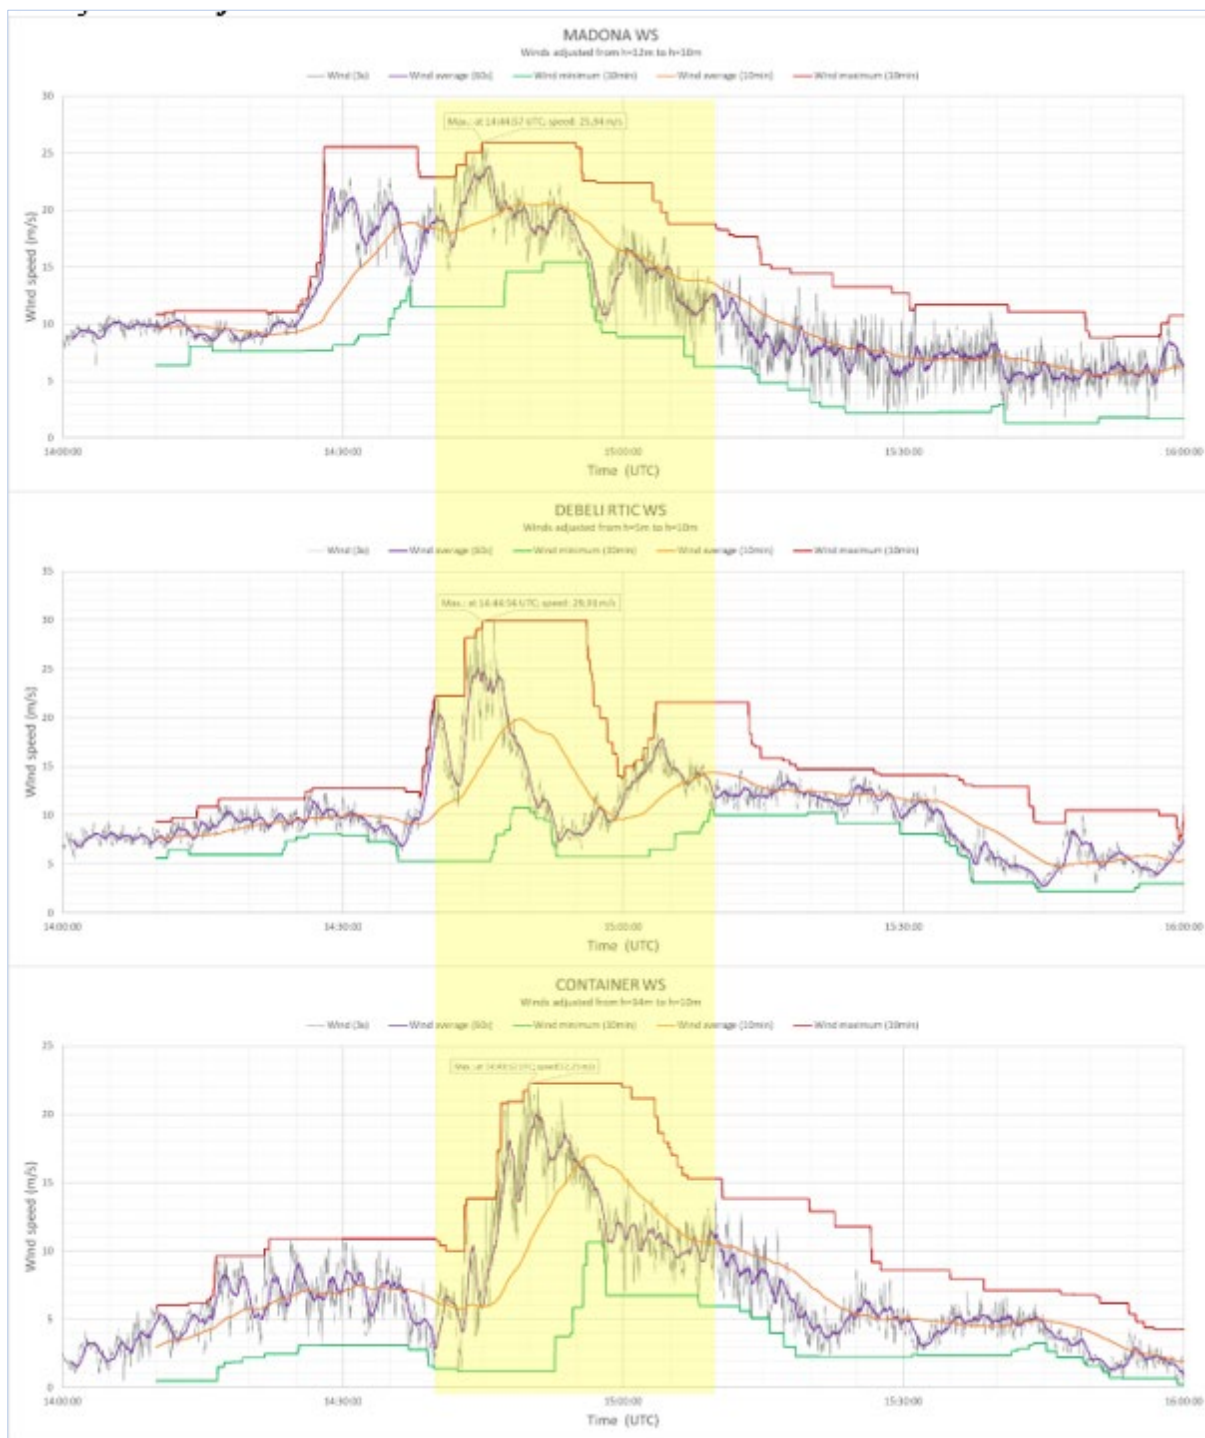
Pregled podatkov o hitrosti vetra (vir: URSP, anemometri na rtu Madona, Debelem rtiču, kontejnerskem terminalu LK, vetrovi, preračunani na višino 10 m, čas v UTC)

Slike prikazujejo smer in hitrost vetra ter smer in hitrost sunkov vetra z merilnih postaj na kontejnerskem terminalu koprskega pristanišča, rtu Madona in Debelem rtiču. Vetrovi so preračunani na višino 10 m v zapisu UTC. Na grafih so prikazane vrednosti v časovnem oknu dogodka, ki se je zgodil 26. julija 2023 med 14:20 in 15:20 UTC. Veter je v povprečju pihal s hitrostjo 7-17 m/s z največjimi sunki do 22,23 m/s s severa (tramontana), vidljivost podnevi je bila dobra. Izmerjene hitrosti vetra so se gibale od 4 do 7 Beaufortovih stopinj (Bf) po Beaufortovi lestvici, največji sunki vetra pa so bili izmerjeni do 9 Bf.
