## KONČNO POROČILO O VARNOSTNI PREISKAVI RESNE POMORSKE NESREČE NA LADJI »CMA CGM ADONIS«

Delovna nesreča pristaniškega delavca med sproščanjem  
pritrilnih elementov zabojnikov na privezu 7D, koprskega  
tovornega pristanišča  
04. 04. 2026

# KONČNO POROČILO O VARNOSTNI PREISKAVI RESNE POMORSKE NESREČE NA LADJI »CMA CGM ADONIS«

Izola, 25. 5. 2026

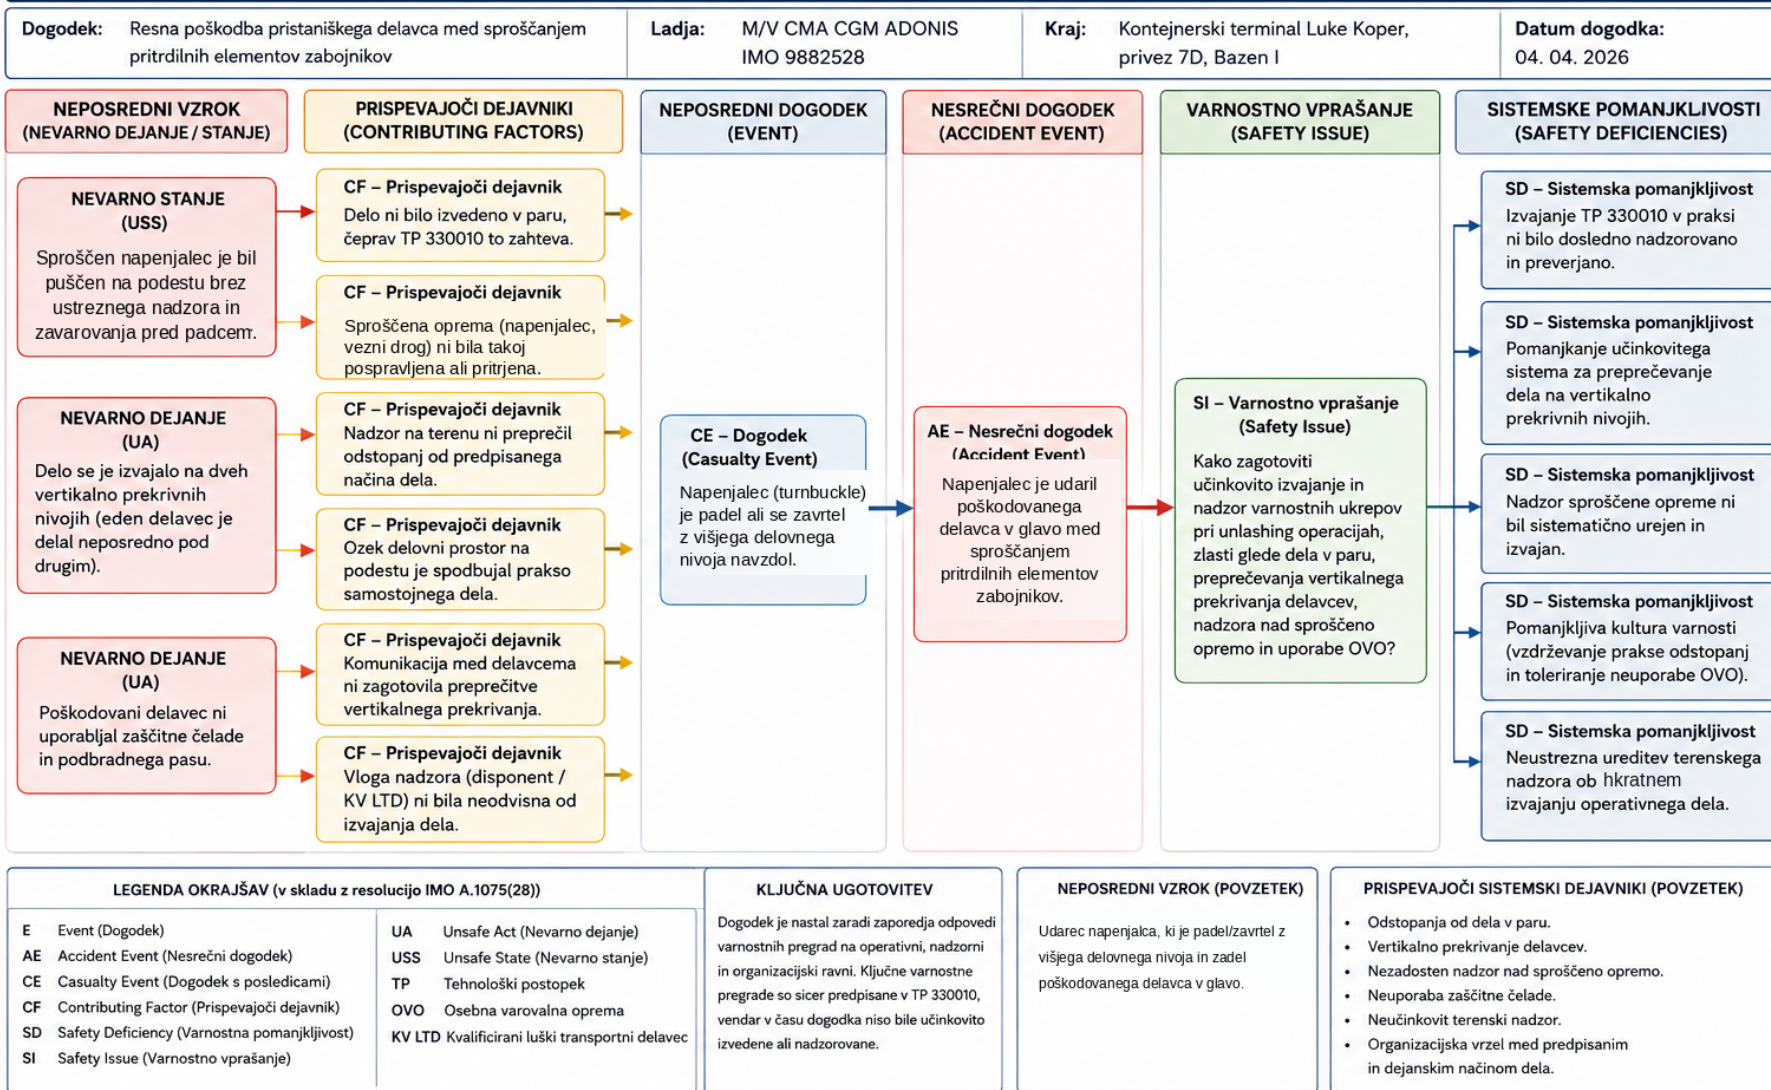
## EMSA ECFA – ANALIZA DOGODKOV IN VZROKOV

| Opazovano vedenje / stanje | Klasifikacija | Možni dejavniki oblikovanja uspešnosti | Rezultat analize |
|---|---|---|---|
| Sproščen napenjalec je ostal nenadzorovan | Odpoved kontrole naloge | Praksa odlaganja, prostor, zlaganje, komunikacija | Najverjetnejši neposredni pogoj za padec ali prevrnitev predmeta. |

Opomba: ECFA prikazuje verjetne vzročne povezave na podlagi razpoložljivih informacij v času preiskave. Namen preiskave je izboljšanje varnosti in preprečevanje podobnih dogodkov.
